DIRECTION RÉGIONALE DE L'INDUSTRIE, DE LA RECHERCHE  
ET DE L'ENVIRONNEMENT DE BASSE-NORMANDIE

RAPPORT DE L'INSPECTEUR DES INSTALLATIONS CLASSEES

OBJET : Législation sur les Installations Classées pour la Protection de l'Environnement  
Evolution des activités de l'établissement Philips Semiconductors France de Caen  
Actualisation des conditions d'exploitation de l'établissement.

PETITIONNAIRE : Société PHILIPS SEMICONDUCTORS FRANCE  
2, rue de la Girafe - 14000 CAEN

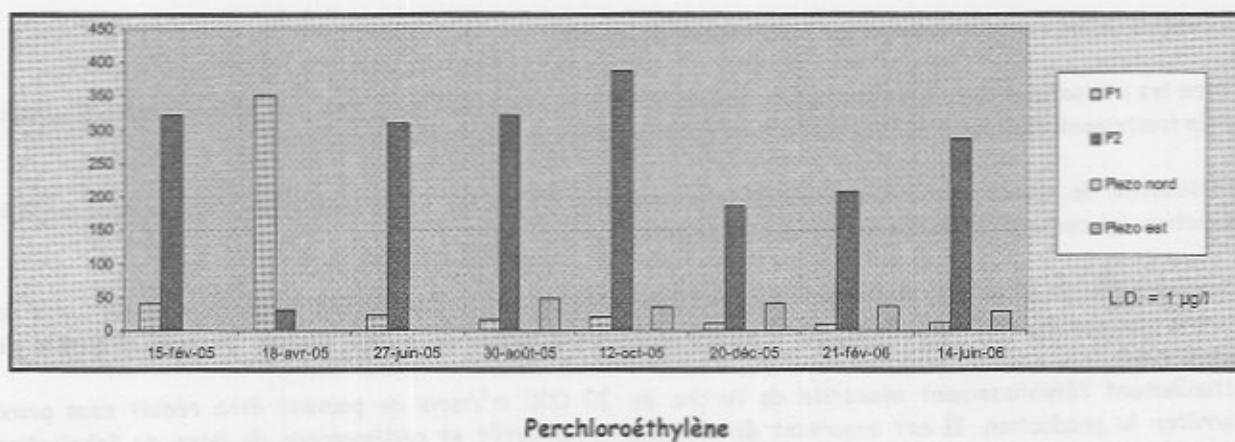
Perchloroéthylène

Suite au classement du site en catégorie 2 « à surveiller », le suivi réalisé au cours des deux dernières années sur les 4 ouvrages précités a donné lieu aux résultats d'analyses suivants sur les quatre ouvrages de suivi (F1, F2, PZA, et PZB) :

Les niveaux de concentration restent élevés au niveau du forage F2.
