Nantes, le 14 novembre 2007

DIRECTION REGIONALE DE L'INDUSTRIE,  
DE LA RECHERCHE ET DE L'ENVIRONNEMENT  
DES PAYS DE LA LOIRE

## RAPPORT DE L'INSPECTION DES INSTALLATIONS CLASSEES

**Objet** : Société BRIAND CONSTRUCTION BOIS (ex BERTON DEMANGEAU CHARPENTES)  
à Vallet

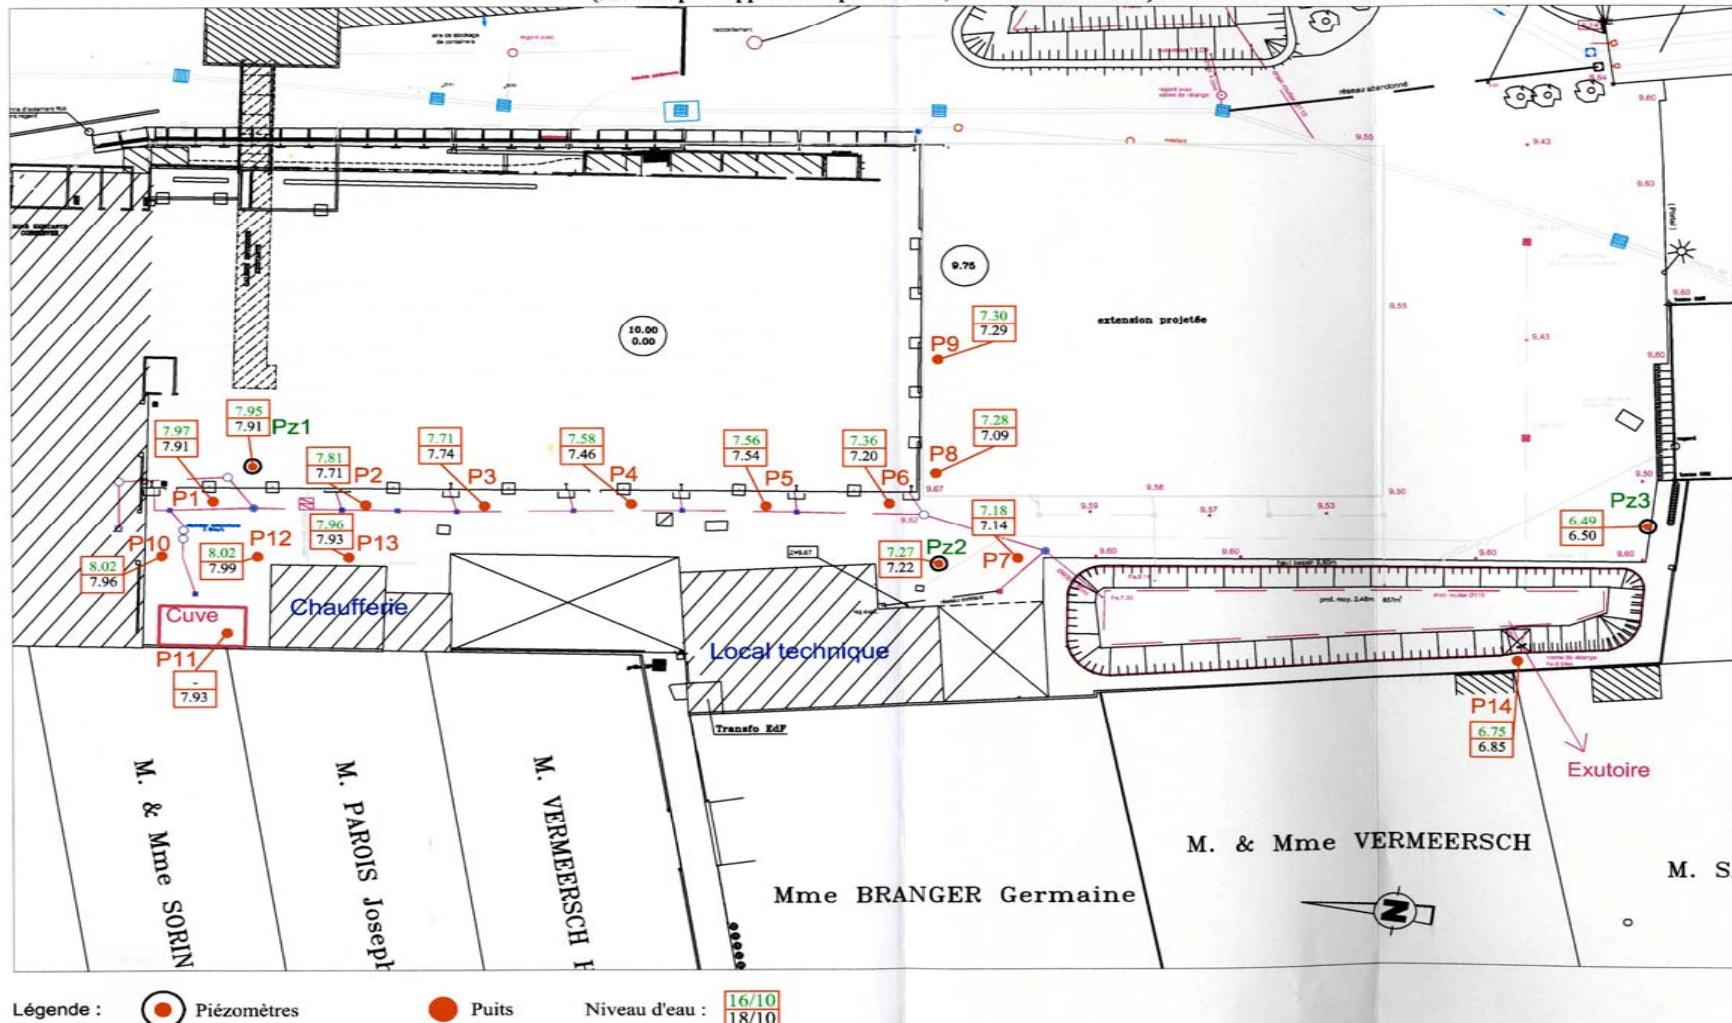
**Figure 5: Campagnes de relevés des niveaux d'eau dans les ouvrages du 16 et 18 octobre 2007, échelle 1/400  
(Niveaux par rapport au repère du site, données SAUVETRE)**

Par ailleurs, afin de s'assurer que la pollution n'a pas atteint la nappe souterraine de profondeur, 3 piézomètres ont été implantés. Ces 17 ouvrages sont répertoriés sur le plan joint en annexe 1 de ce rapport. La profondeur des puits est comprise entre 2.40 m et 4.50 m, celle des piézomètres entre 5 et 6 m.

Il est à signaler qu'aucune trace d'hydrocarbure n'a été relevée au niveau du puits n° 9 venant confirmer cette thèse. Pour rappel, le point bas du site se situe au SUD.
