**DIRECTION REGIONALE DE L'INDUSTRIE DE LA RECHERCHE ET DE L'ENVIRONNEMENT
CHAMPAGNE-ARDENNE**

UNILIN
à
BAZEILLES

Objet : Accident du 10 mai 2005.

RAPPORT DE L'INSPECTION DES INSTALLATIONS CLASSEES

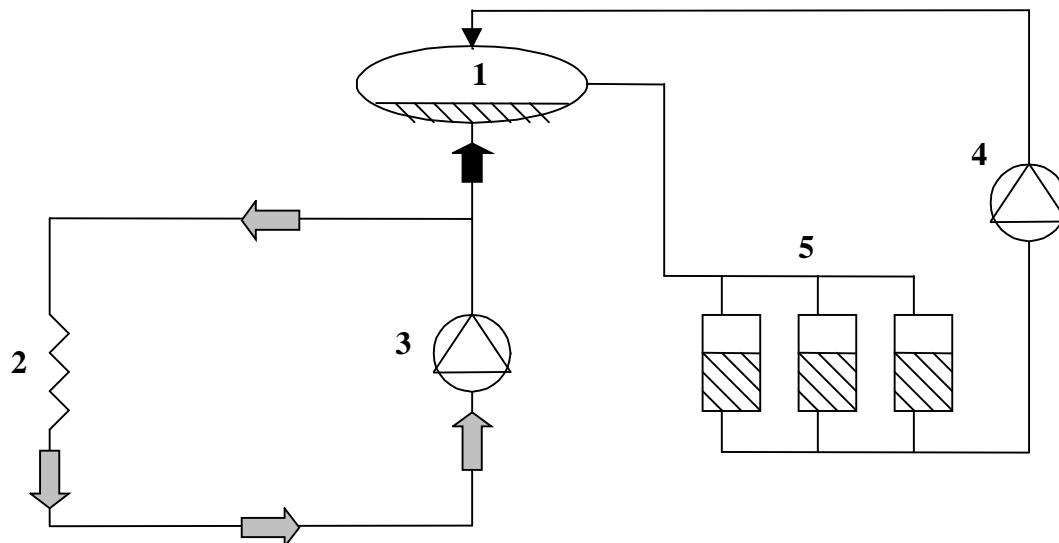
Le schéma de principe suivant présente grossièrement l'installation du circuit primaire de la chaufferie n°2 :

1 – Cuve d'expansion,

2 – Echangeur de chaleur vers les lignes de production,

3 – Pompe de circulation de l'huile thermique dans le circuit primaire (fluide caloporteur),

4 – Pompe de réinjection,

5 – Cuves de purge de 55 m³ chacune.

L'une des cuves de purge aurait été soumise à une surpression d'origine encore inconnue. Le disque de rupture a cédé, ce qui aurait été la cause d'une vaporisation d'huile formant un nuage, qui se serait auto enflammé au contact d'une surface chaude. Une explosion est alors survenue et a provoqué quelques dégâts matériels.
