Objet : Rapport de visite d'inspection du 2 février 2011
Inspection des Installations Classées

Établissement : BIZI GARBIA à Saint Pée sur Nivelle

Objet : Installation de Stockage de Déchets Non Dangereux Zaluaga Bi

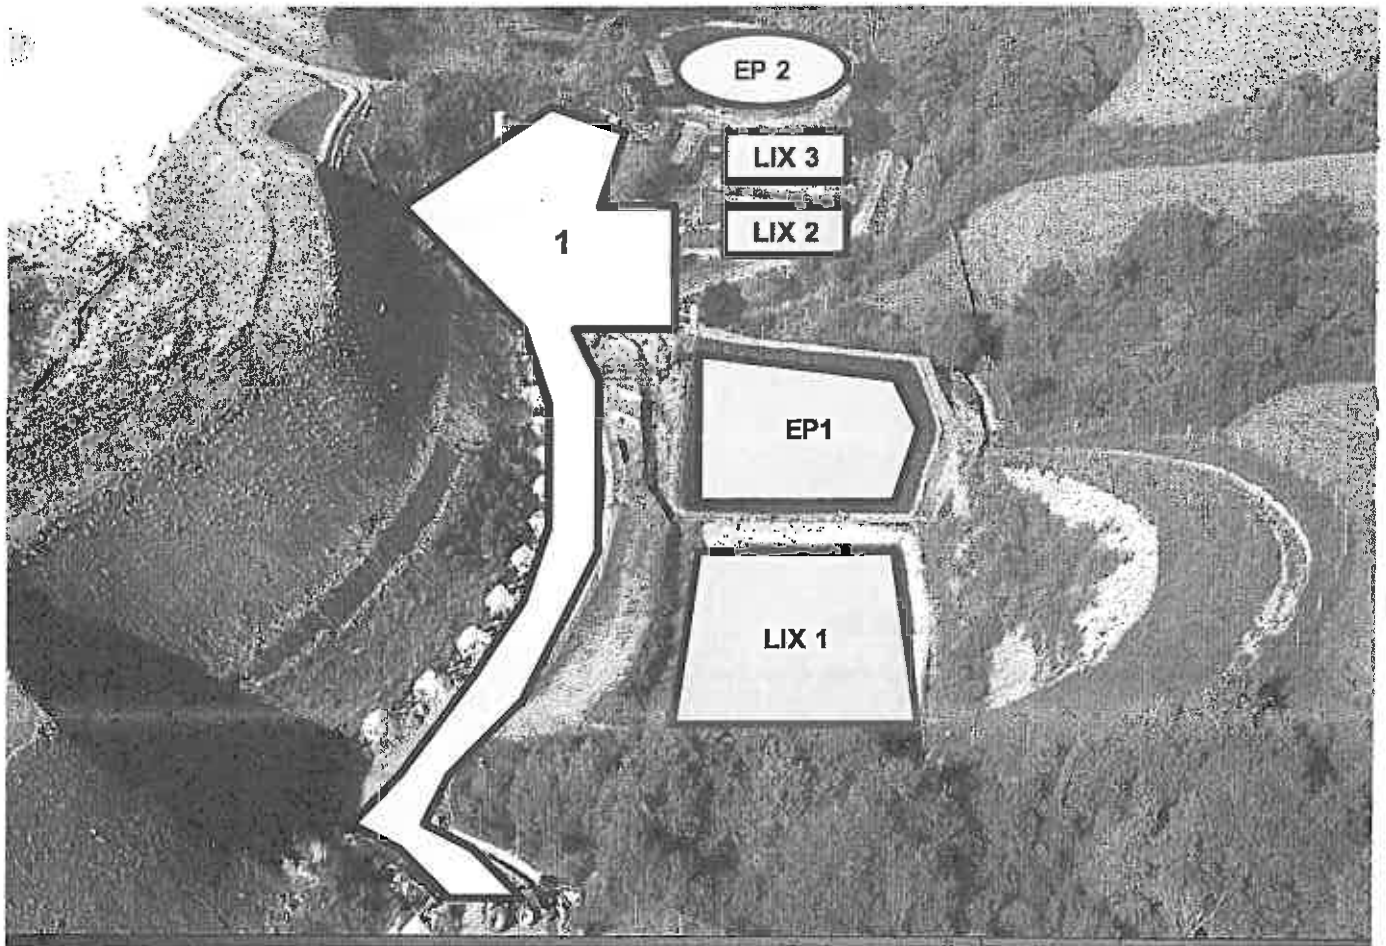
- EP 1 et EP 2 : Bassin de récupération des eaux de pluie
- LIX 1, LIX 2 et LIX 3 : Bassins de récupération des lixiviats
- 1 : Plate-forme de traitement des lixiviats et des biogaz
- 2 : Exutoire du busage du ruisseau sous les casiers en exploitation
- 3 : Rejet au milieu naturel des lixiviats traités
- 4 : Rejet au milieu naturel des eaux de ruissellement du site
