Référence : AS-GS33-EI-08-577

**Société FONMARTY  
Route de Bordeaux  
33430 BAZAS**

**Rapport de l'inspection des installations classées  
au  
Comité départemental de l'environnement et des  
risques sanitaires et technologiques**

**Objet** : proposition d'arrêté préfectoral complémentaire visant à renforcer les mesures de protection du site contre les risques d'incendie et d'explosion

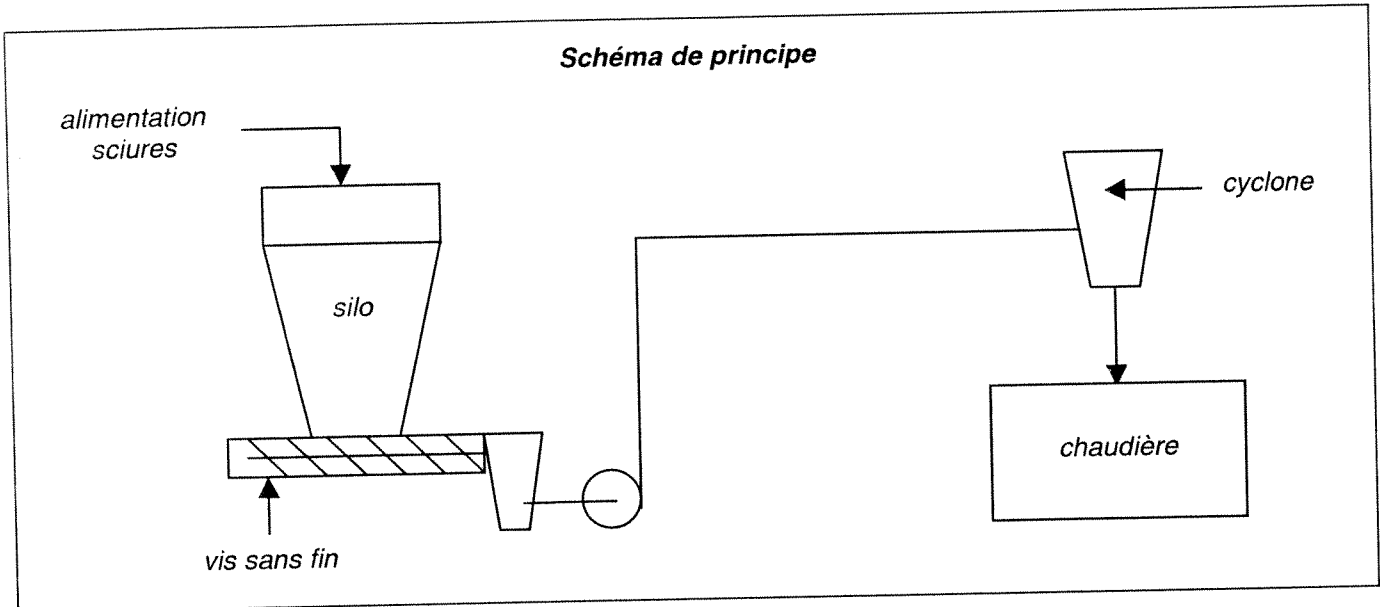
L'explosion perçue à 6h55 par le personnel du site s'est produite au droit d'un cyclone reliant un silo de sciures à une chaudière « biomasse ».

Les contrôles effectués sur les installations suite à cet incident ont conduit l'exploitant à exclure qu'une éventuelle explosion au sein de la chaudière ait pu être à l'origine de celle perçue au niveau du cyclone.

En revanche, ces contrôles ont permis de déceler deux points chauds au sein de la zone basse du silo alimentant la chaudière (quantité de matière alors renfermée dans le silo évaluée à 200 m<sup>3</sup> pour une capacité totale de 600 m<sup>3</sup>).

De ce constat, l'exploitant a formulé l'hypothèse que quelques particules en feu présentes au droit du silo ont été acheminées avec les sciures vers la chaudière. A un instant donné, l'ensemble des conditions nécessaires à la survenance d'une explosion ont été réunies et ont conduit à l'incident.

Il y a donc lieu d'imposer à l'exploitant de mettre en place des mesures correctives permettant de réduire le risque à la source en interdisant l'introduction de pièces métalliques dans les réseaux d'aspiration des sciures.

- l'utilisation, sous un délai de quinze jours, de balais magnétiques lors du nettoyage des postes de travail pour limiter l'apport de matières métalliques,
- la mise en place, sous un délai d'un mois, de filtres magnétiques sur chaque conduite d'aspiration alimentant le silo à bois.
