INSPECTION DE L'ENVIRONNEMENT

Instruction d'une demande de report d'inspection réglementaire d'un bac de stockage de pétrole brut, exploité par la société ESSO Raffinage à Fos-sur-Mer

Objet	Demande de maintien en service d'un réservoir aérien manufacturé de pétrole brut au-delà de l'échéance réglementaire d'inspection hors exploitation détaillée (IHED), définie à l'article 29-4 de l'arrêté ministériel du 3 octobre 2010 et qui lui est applicable.
Références	<ul style="list-style-type: none">- Courrier adressé par la Société ESSO à Monsieur le préfet des Bouches-du-Rhône, en date du 27 avril 2021, pour demander le maintien en opération du bac de brut TK 2002 jusqu'en août 2023.- Document techniques relatifs au bac TK2002, comprenant un calcul d'évaluation de la criticité de ce dernier, fournis à la DREAL PACA en date du 26 avril 2021.
Pièces jointes	Projet d'arrêté préfectoral portant mise en demeure

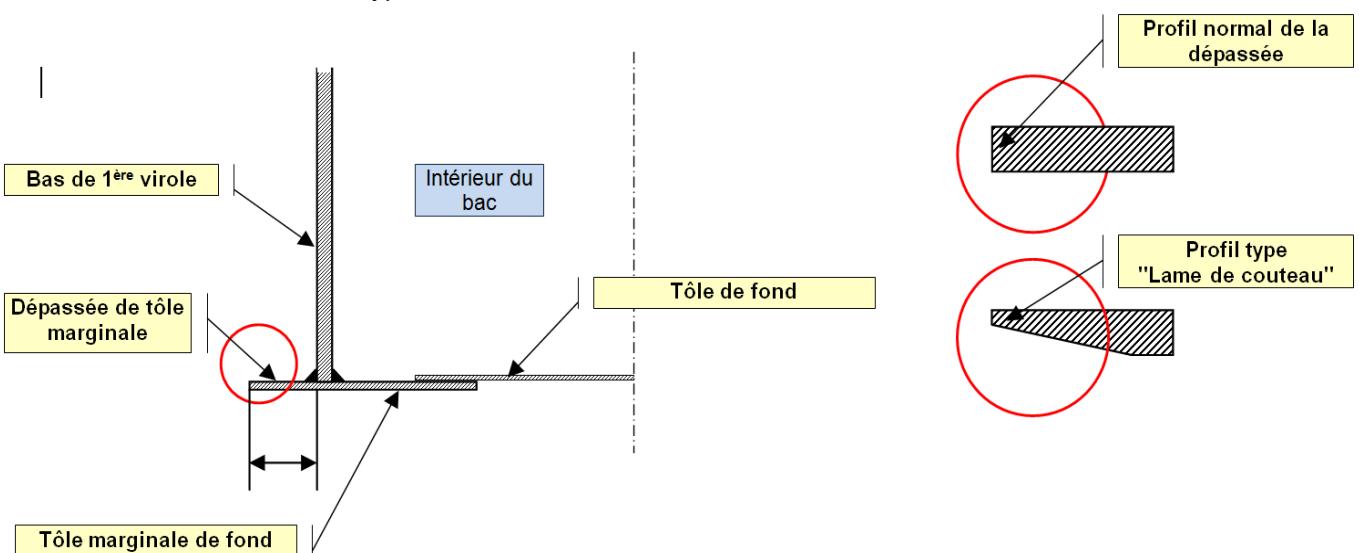
Entre 2004 et 2007 des contrôles aux ultrasons ont été réalisés par sondage au niveau de la bordure annulaire externe du bac. Une perte d'épaisseur par corrosion a été décelée sur la face inférieure de la dépassée (*en contact avec l'assise*) de la tôle marginale du fond.

Cette perte d'épaisseur acceptable, était plus importante en bout des tôles, de sorte que le profil en coupe de la tôle corrodée était du type "Lame de couteau" (*cf. Schéma ci-dessous*).

Or, la solution retenue ne permet plus de vérifier visuellement, à l'occasion des visites annuelles de routine, l'évolution de la corrosion sous la bordure externe de la dépassée des tôles marginales. Cette situation est susceptible de nuire à l'appréciation des inspecteurs sur l'évolution éventuelle des pertes d'épaisseur des tôles marginales de fond d'autant que **les documents fournis ne mentionnent pas les éventuelles mesures US réalisées depuis 2008 au niveau de la bordure annulaire du bac**.

En 2008, un "plat périphérique", recouvert de béton a été installé en bout de bordure externe, afin de réduire le risque d'infiltration et d'accumulation d'eau sous la dépassée.
