<b>Rapport de l'inspection des installations classées</b> <b>Visite d'inspection du 15 juillet 2020</b> <b>(date de la précédente inspection : 13 mai 2020)</b>					
<b>Société :</b> Syndicat Départemental d'Énergie et d'Équipement (SDEE)		<b>Adresse siège :</b> 12, Boulevard Henri Bourillon 48000 MENDE <b>Adresse site :</b> Lieu-dit « le Rédoundel » 48000 BADAROUX			
<b>Activité :</b> Installation de stockage de déchets non dangereux					
<b>Régime :</b> Autorisation - N° S3IC : 66-4358 / 66-3608 / 66-03940					
<b>Établissement :</b> <input checked="" type="checkbox"/> prioritaire <input type="checkbox"/> à enjeux <input type="checkbox"/> autre					
<b>Type d'établissement prioritaire ou à enjeux</b>					
<input type="checkbox"/> Seveso SH/SB	<input type="checkbox"/> IED	<input type="checkbox"/> Méthanisation	<input checked="" type="checkbox"/> Rejet air	<input type="checkbox"/> SSP	
<input checked="" type="checkbox"/> Rejet eau	<input type="checkbox"/> STEP	<input type="checkbox"/> Produits chimiques	<input type="checkbox"/> Carrières	<input type="checkbox"/> PAC

- ✓ Inspection réactive suite à l'incendie du 13 juillet 2020 sur l'alvéole de stockage en service

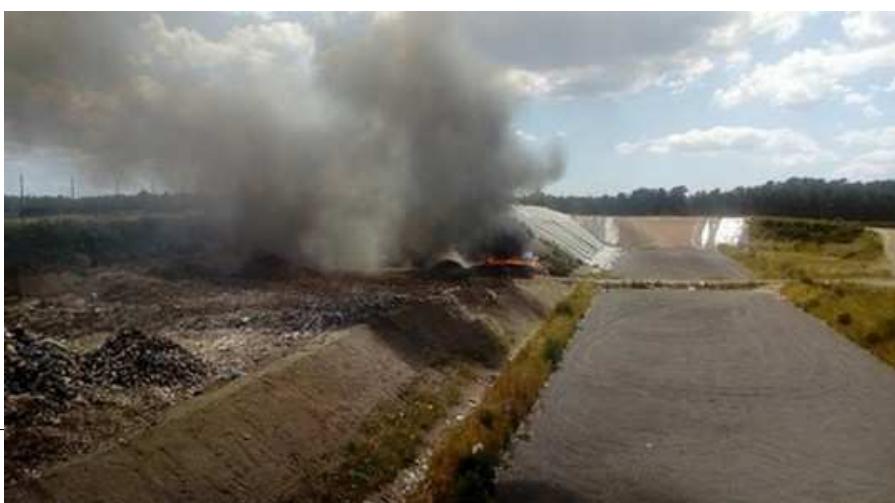
13 juillet 15 H 40

- 15h20 : signalement d'un départ de feu sur l'alvéole en exploitation par le personnel de l'entreprise assurant les travaux de terrassement de la couverture finale de l'alvéole voisine précédemment exploitée

- 15h30 : alerte des services de secours et de moi-même devant la rapidité de propagation et l'importance des flammes
- 15h40 : arrivée sur les lieux, un équipage de la Gendarmerie est déjà sur place, rapidement rejoint par le Capitaine des Pompiers qui va coordonner toute l'intervention

- La décision est prise de mobiliser les engins de chantier sur place (SDEE et Entreprise Marquet) afin de constituer un merlon de matériaux permettant de contenir la zone en feu en attendant l'arrivée des véhicules de secours

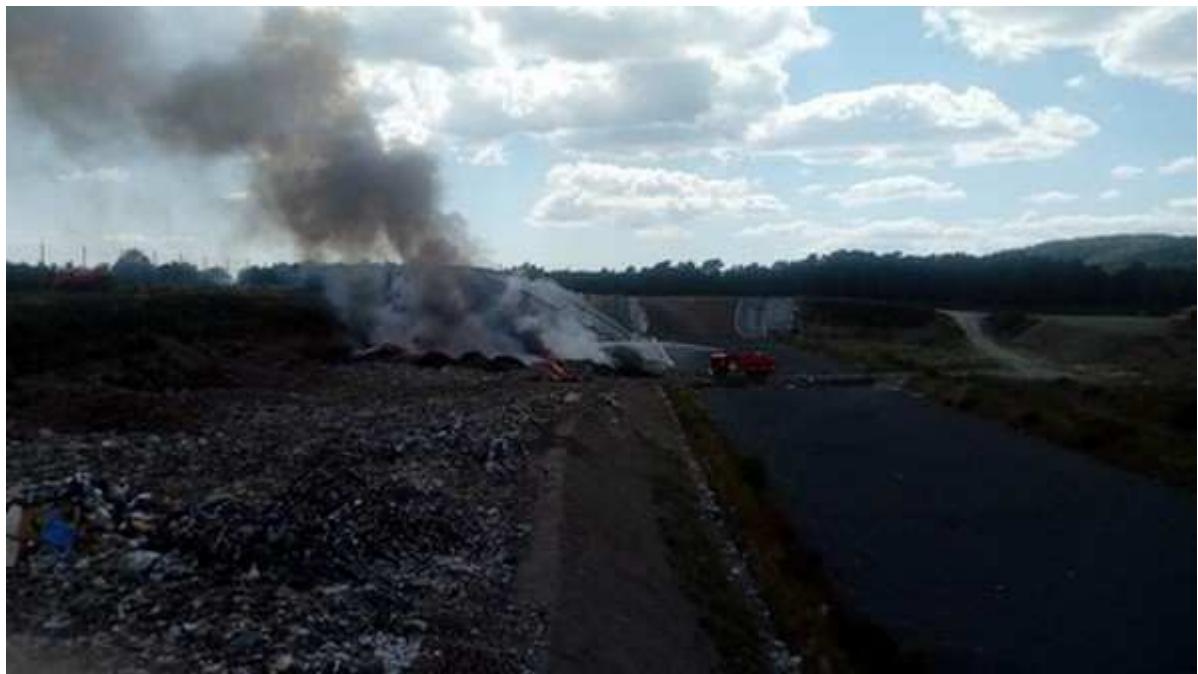
13 juillet 16 H 10

- 16h00 : arrivée du premier véhicule très rapidement rejoint par deux autres et démarrage de l'extinction, simultanément depuis les parties hautes et basses de l'alvéole

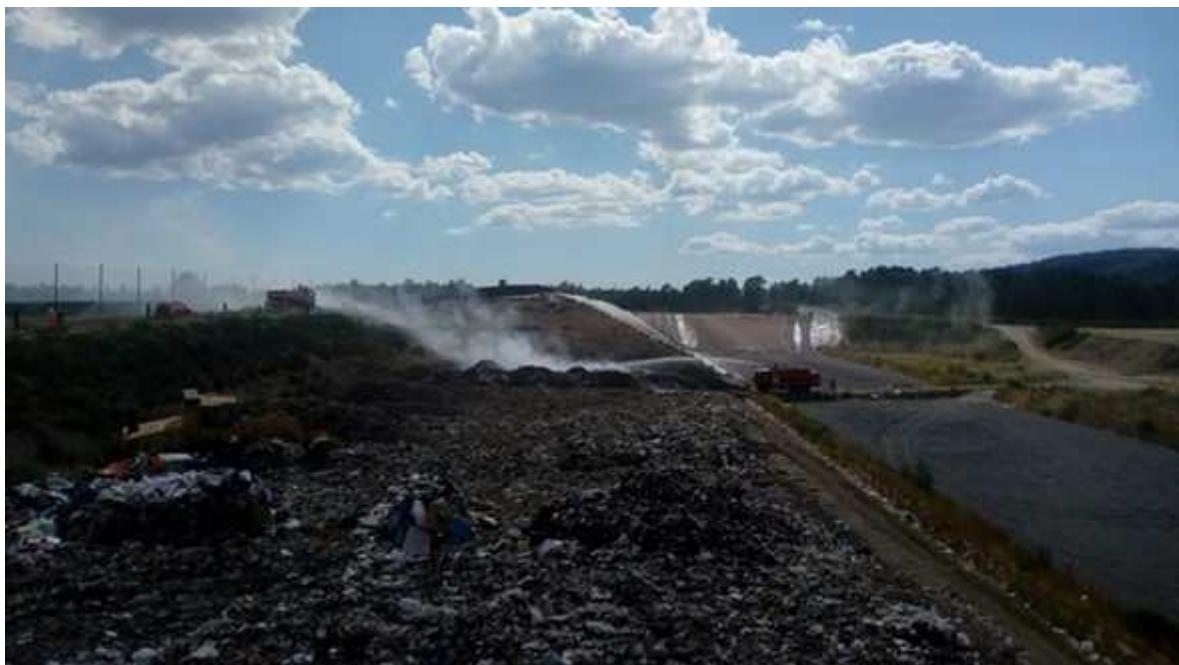
13 juillet 16 H 50

- 16h50 : fin de la première phase d'extinction, plus de flammes
- 17h20 : utilisation de l'engin de compaction, protégé par deux véhicules, pour niveler la zone et vérifier la non-propagation du feu en profondeur

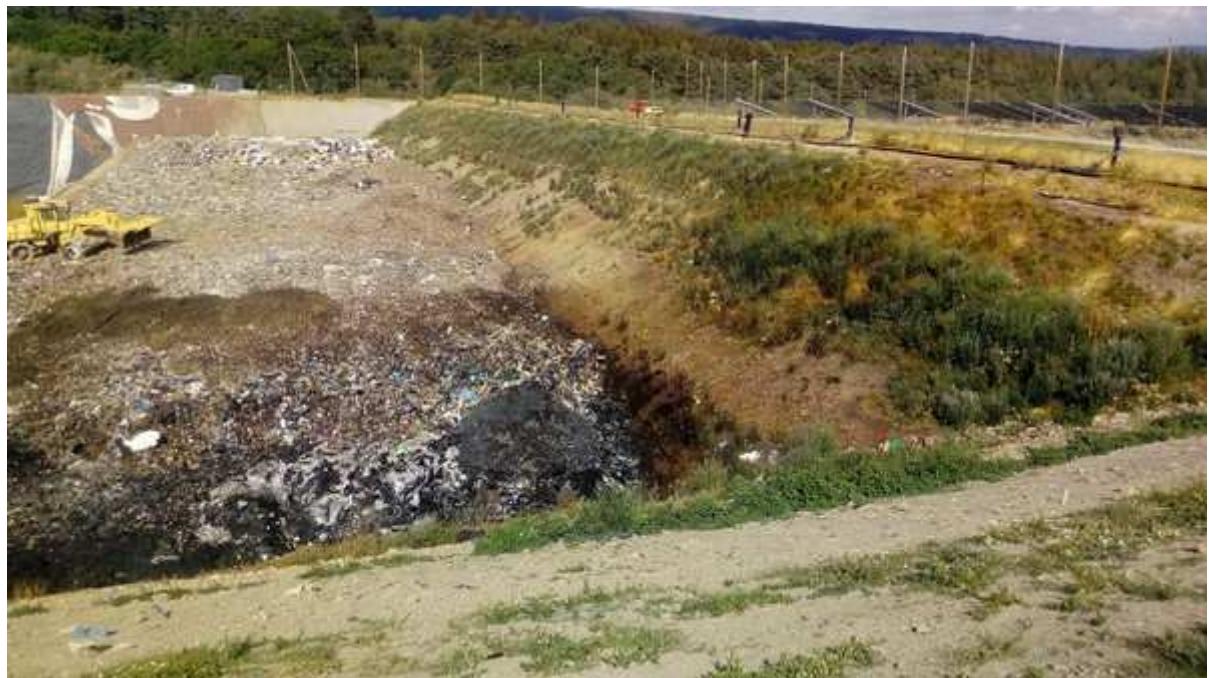
13 juillet 17 h 40

- 17h40: fin de la seconde phase d'extinction
- 18h : maintien de l'arrosage du massif afin de couper tout risque de reprise, jusqu'à 19h30

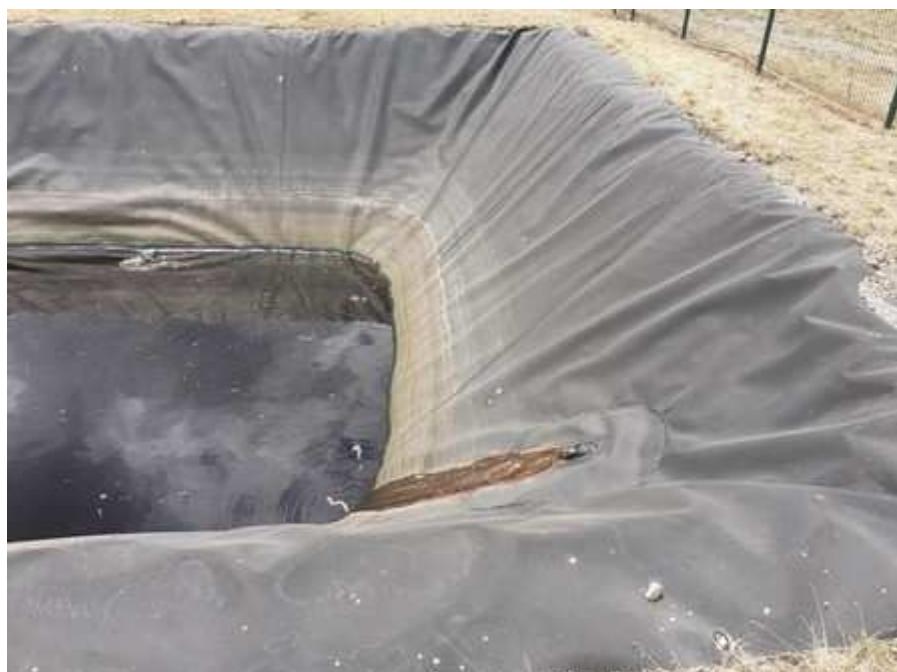
L'inspection lors de sa visite du 15 juillet 2020, a constaté un ressuyage qualifié de normal des déchets se

traduisant par un débit de quelques litres minutes de lixiviats dans le bassin ad hoc avant passage dans l'unité de traitement des lixiviats et matières de vidange.

Vue de l'arrivée des lixiviats dans le bassin ad hoc
