Objet : Rupture d'un bac de liqueur noire le 05/07/2012  
Pièces jointes : photos de l'accident

Établissement concerné :  
SMURFIT KAPPA – Cellulose du Pin  
Allée des Fougères  
Facture  
33380 BIGANOS

**Rapport de l'Inspection des installations classées  
au  
Préfet de la Gironde**

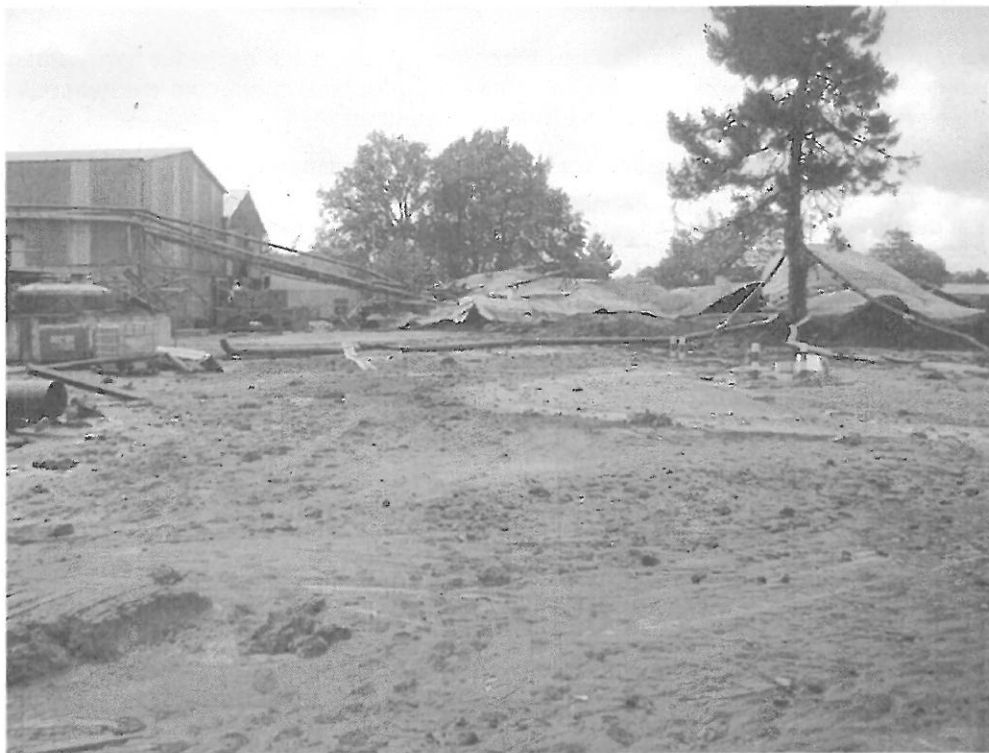
Le 05 juillet 2012 à 14h28, la rupture complète de la paroi d'un bac calorifugé d'une capacité totale de 5000 m<sup>3</sup> a entraîné le déversement de 3500 m<sup>3</sup> de liqueur noire à environ 80°C dans la cuvette de rétention prévue à cet effet.

Suite à ce déversement brutal, les merlons susvisés ont été en grande partie détruits par l'effet de vague (cf. Photographies en annexe). La liqueur noire s'est propagée sur le site. La majeure partie a été confinée à l'intérieur du site.

Photo 1 : Vue de la cuve du coté où la vague de liqueur noire s'est propagée

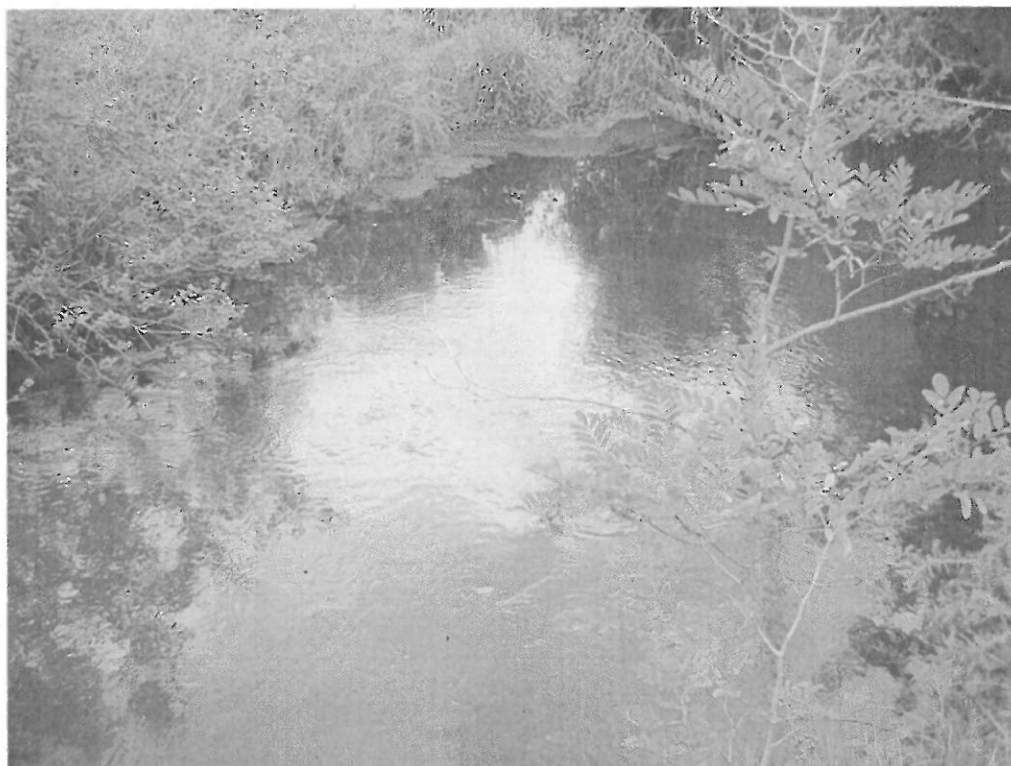
Toutefois, un fossé récupérant les eaux pluviales et situé à une centaine de mètres du bac a drainé une partie de la pollution vers le cours d'eau « Le Lacanau ». L'exploitant évalue cette quantité à un ordre de grandeur de 100 m<sup>3</sup> d'après les élévations de pH observées dans la Leyre, située en aval hydraulique du Lacanau. Lors de la visite de l'établissement, les inspecteurs ont effectivement pu constater sur les berges du Lacanau la présence de résidu de liqueur noire (cf. photographies en annexe).

Photo 2 : Résidus de liqueur noire sur les berges du Lacanau
