ETS LAMARQUE SOGY BOIS
40110 YGOS-SAINT-SATURNIN

Objet : Inspection du 15 mai 2018

Rapport d'inspection

Société -Établissement	ETS LAMARQUE SOGY BOIS (usine CASTETS) 40110 - YGOS SAINT SATURNIN
Date de l'inspection	15/05/2018
Objet de l'inspection	Suites données à l'inspection du 13/10/2011 Autosurveillance Prévention des risques (foudre, électrique, incendie, gestion des déchets...)
Actions nationales	non
Lettre d'annonce	Courriel en date du 11/04/2018
Inspecteur	Philippe CLEMENT
Participants	M. HERMIER directeur Mme MAHE bureau d'étude AHIDA
Référentiel de contrôle	Arrêté ministériel du 2 septembre 2014 (rubrique 2410 E) Arrêté préfectoral du 25/01/2011 Rapport de visite du 13/10/2011

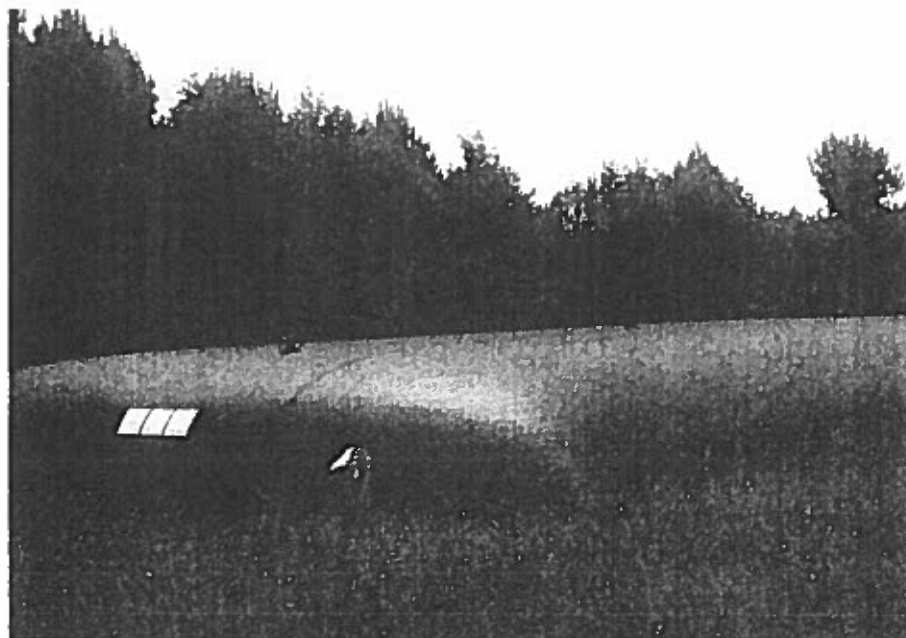
ECART5 : Les réserves en eau incendie ne sont pas mises en place (non-conformité à l'article 29.1 de l'AP du 25/01/2011)

Cet écart est levé. Les réserves d'eau incendie ont bien été mises en place voir photo ci-dessous.

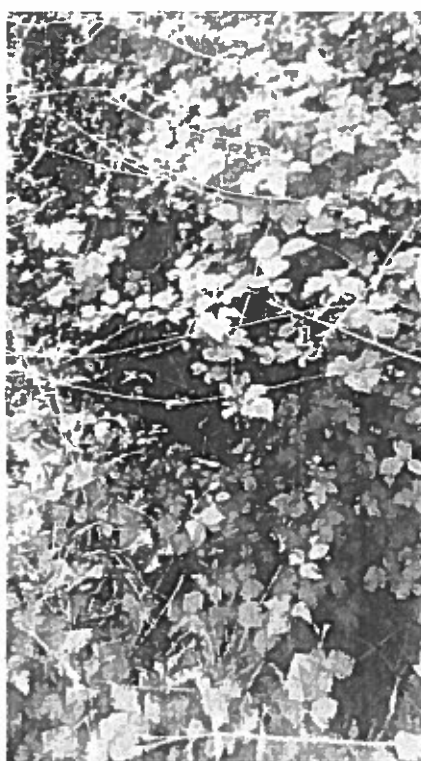
De plus, la visite du site a permis de constater que l'entretien du collecteur d'eaux pluviales n'est pas réalisé (voir photo ci-dessous), ce qui ne facilite pas la réalisation des prélèvements ainsi que l'intervention éventuelle d'organisme extérieur comme le précise l'article 8 de l'arrêté préfectoral du 25 janvier 2011.

ECART1 : *Le collecteur des eaux pluviales ne permet pas la réalisation de prélèvements comme le précise l'article 8 de l'arrêté préfectoral du 25 janvier 2011.*

DEM1 : *L'exploitant procédera sous 1 mois au nettoyage des installations de prélèvements des eaux pluviales et veillera à les maintenir accessible en permanence.*

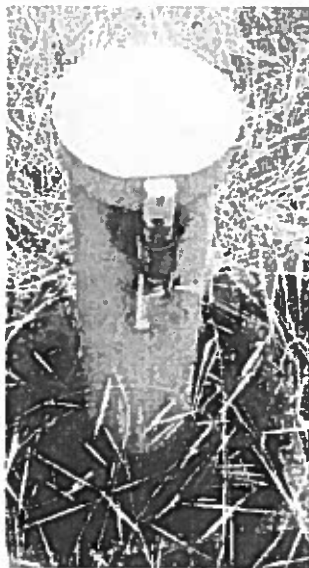
L'accès au forage existant sur le site n'est pas verrouillé. De plus le piézomètre identifié comme numéro 3 sur le plan du site n'est pas correctement cadenassé du site et n'est pas identifié comme le montre la photo ci-dessous.

ECART3 : *Le forage et le piézomètre ne sont pas cadenassés ou correctement cadenassés comme précisé au point 2.4 de l'article 2 du titre 1 de l'arrêté préfectoral du 25 janvier 2011.*

DEM3 : *L'exploitant interdira sous 1 mois l'accès à l'installation de forage et cadenassera correctement les piézomètres existants sur le site jusqu'à leur suppression.*

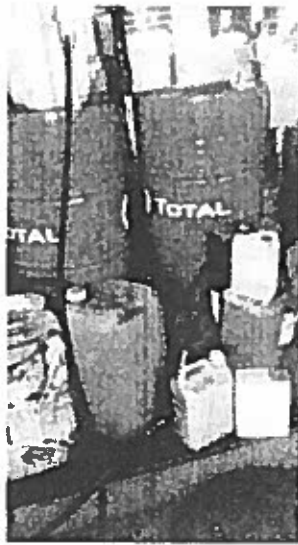
Concernant ce bâtiment, l'exploitant a précisé avoir rencontré des dégradations sur la toiture liées aux intempéries et a été contraint de regrouper l'ensemble du stockage dans une partie du bâtiment. Bien que sur rétention, les produits stockés ne sont pas identifiés conformément à la réglementation sur le stockage des produits chimiques (règlement CLP) comme le montre la photo ci après. L'absence d'identification ne permet pas de s'assurer de la compatibilité des produits stockés sur une même rétention. Certaines de ces informations sont précisées sur les fiches de données de sécurité des produits (condition de stockage, compatibilité, pictogramme...).

ECART6 : *L'identification des produits dangereux n'est pas réalisée conformément à la réglementation CLP.*

ECART7 : *L'absence d'étiquetage des produits ne permet pas de s'assurer de la compatibilité des produits stockés sur une même rétention conformément au point 3.4.2 de l'article 3 du titre 1 de l'arrêté préfectoral du 25 janvier 2011*

DEM6 : *L'exploitant procédera sous 1 mois à l'identification de l'ensemble des produits dangereux détenus.*

DEM7 : *L'exploitant s'assurera de la compatibilité des produits stockés sur une même rétention.*
