RAPPORT DE L'INSPECTION
DES INSTALLATIONS CLASSEES

Objet : Incendie du 18/07/2016
Local de charge recette du bâtiment B

Réf. : Société EXIDE TECHNOLOGIES à Lille

- **Date de la visite d'inspection** - : 26/07/2016
- **Raison sociale** - : EXIDE TECHNOLOGIES SAS
- **Adresse du siège social** - : 5/7, allée des Pierres Mayettes
92230 GENNEVILLIERS
- **Adresse de l'établissement** - : 180, rue du Faubourg d'Arras
B.P. 305
59020 LILLE Cedex
- **Activité** - : Fonderie de plomb
Fabrication de batteries au plomb et accumulateurs de charge
- **Nombre de salariés** - : 275 personnes
- **Date de la précédente visite** - : 02/12/2015 – **Thème :** Incident silo chaux éteinte
- **Personnes rencontrées** - : M. DELMARRE, directeur du site
Mme LOZIER, responsable HSE
M. DUMONT, service HSE
- **Inspecteurs des IC** - : Christine GILLE
- **Objet de la visite d'inspection** - : Inspection post-incident

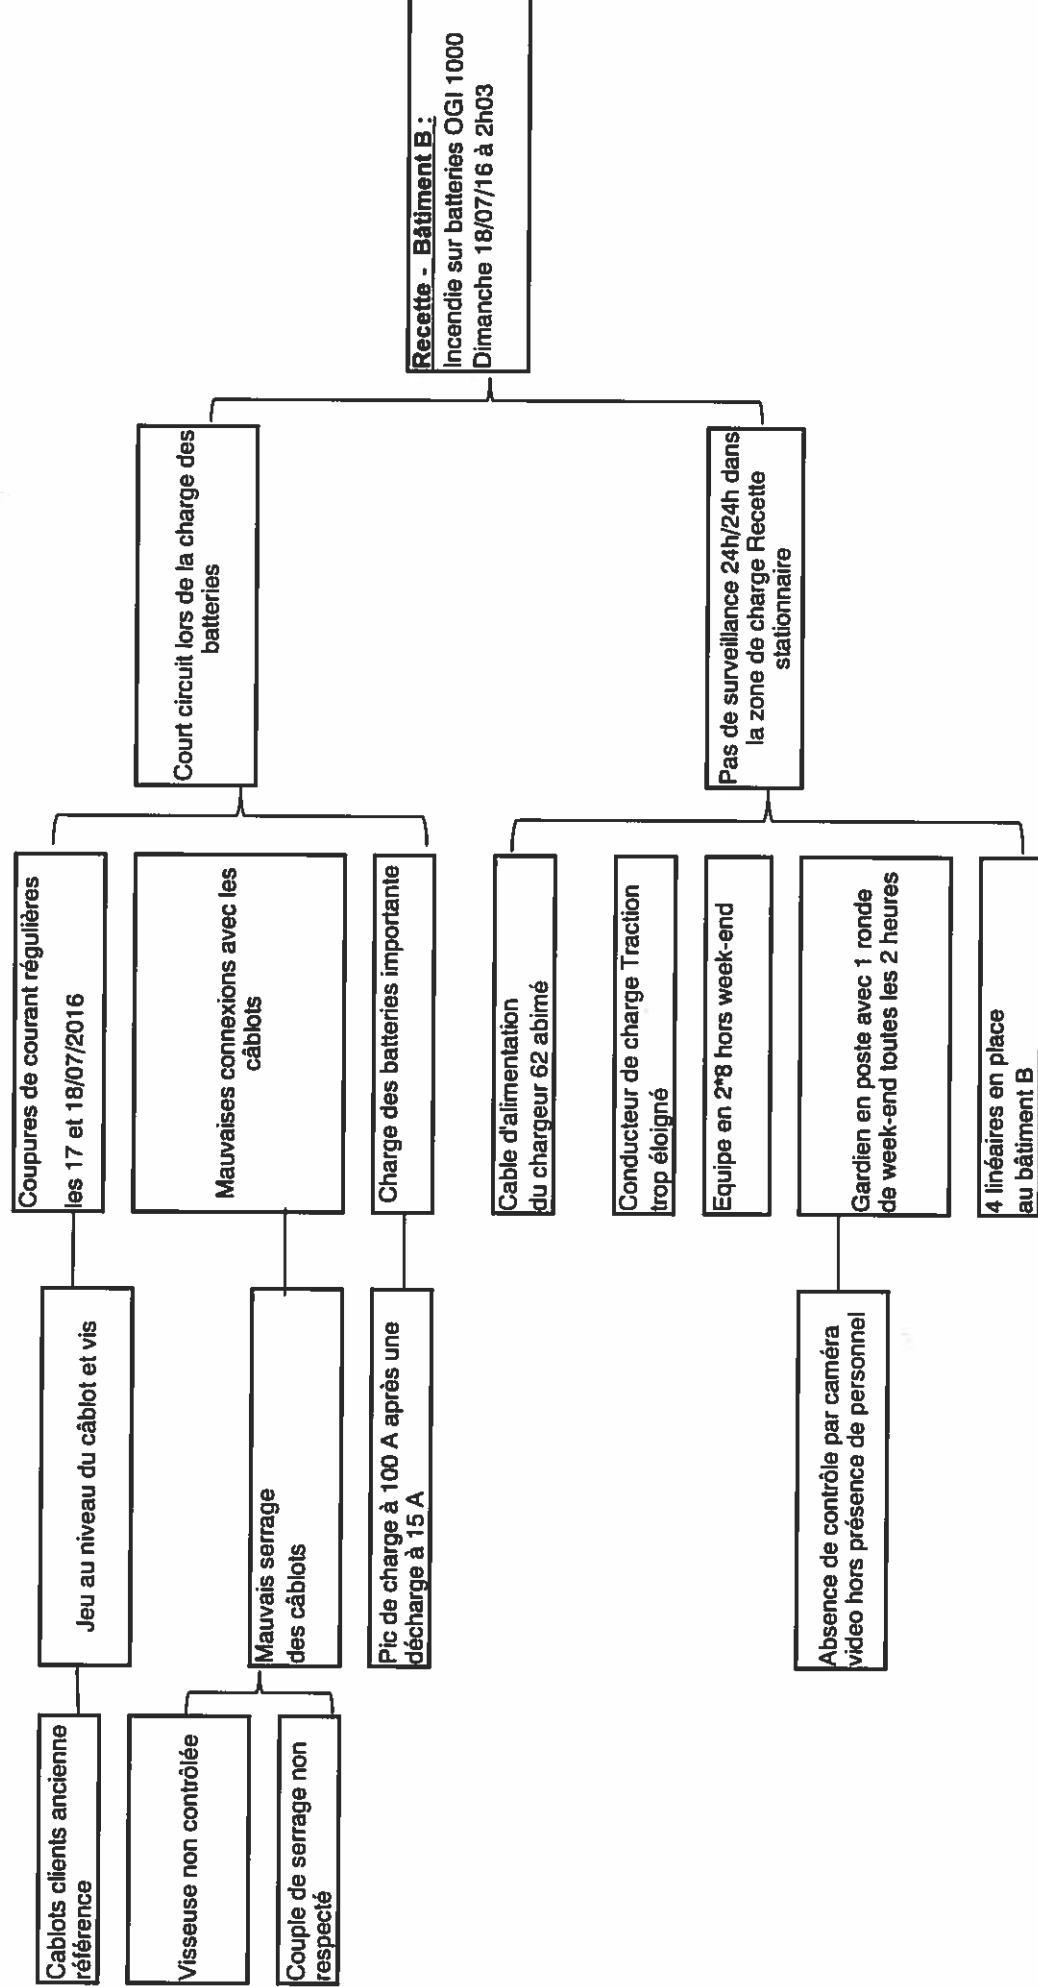
3D - Arbre des causes

Le départ d'incendie est dû à une surchauffe des connexions au moment du cycle de charge à 100 A. L'hypothèse du court-circuit dû à un jeu présent entre les câblots et les vis a été retenue.

Cause du serrage défaillant des câblots :

Utilisation de câblots d'une ancienne référence (câblots en quantité insuffisante et demande client urgente)

- utilisation des câblots :
 - x communication d'une alerte QHSE aux équipes ;
 - x tri sur les câblots à utiliser, vérification du stock réel et sécurité lors du passage des nouvelles références batteries stationnaire ;
 - serrage des câblots :
 - x paramétrage des visseuses suivant les recommandations commerciales ;

- x contrôle des visseuses tous les 3 mois ;
- remplacement du câble du chargeur 62 et mise en place d'une maintenance préventive sur l'ensemble des câbles des chargeurs de la zone recette ;
- étude de la mise en place d'une caméra vidéo de surveillance en zone de charge recette avec report au poste de garde du site.
