PRÉFET du PUY-DE-DÔME

Département du Puy De Dôme
Installations Classées Pour La Protection de l'Environnement
Société Manufacture Française des Pneumatiques MICHELIN
Ecole du Feu - Commune de Clermont-Ferrand
Cessation d'activité – Travaux de remise en état

Rapport de l'inspecteur des installations classées au Conseil Départemental de l'Environnement
et des Risques Sanitaires et Technologiques

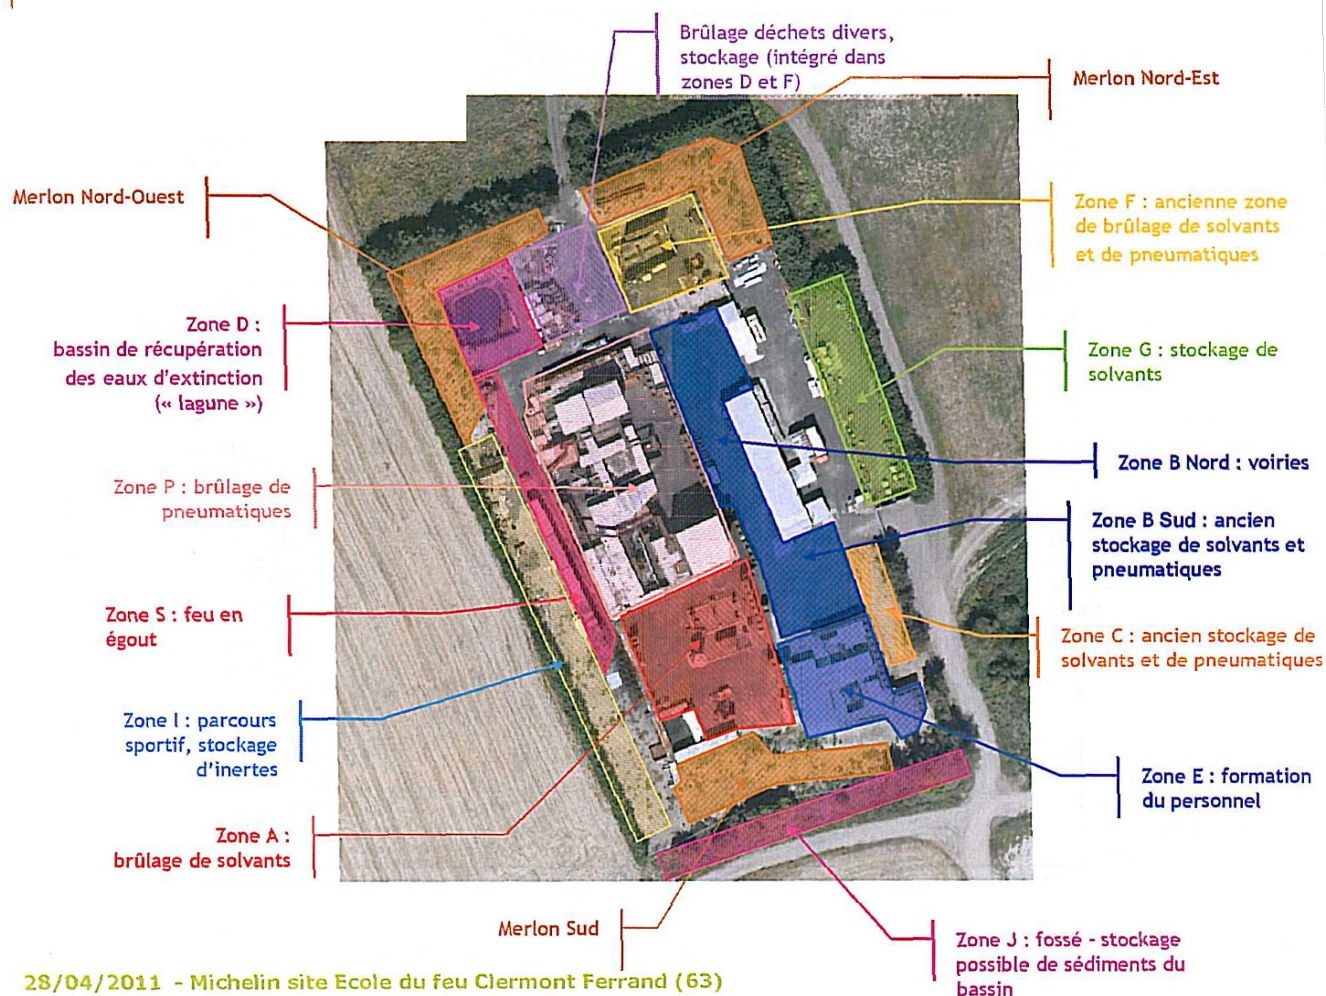
- un bâtiment social et administratif,
- une zone de stockage de produits chimiques à l'Est,
- des box métalliques au sud-Est,
- une zone d'extinction de feux de solvants au Sud-Ouest,
- une zone d'exercice sur feux de pneumatiques avec bâtiments, galeries, aire extérieure à l'ouest
- un bassin de collecte des eaux d'extinction au Nord Ouest,
- une zone d'exercice sur feux de solvants et de pneumatiques au Nord-Est.

Emplacement et activités exercées sur les diverses zones du site

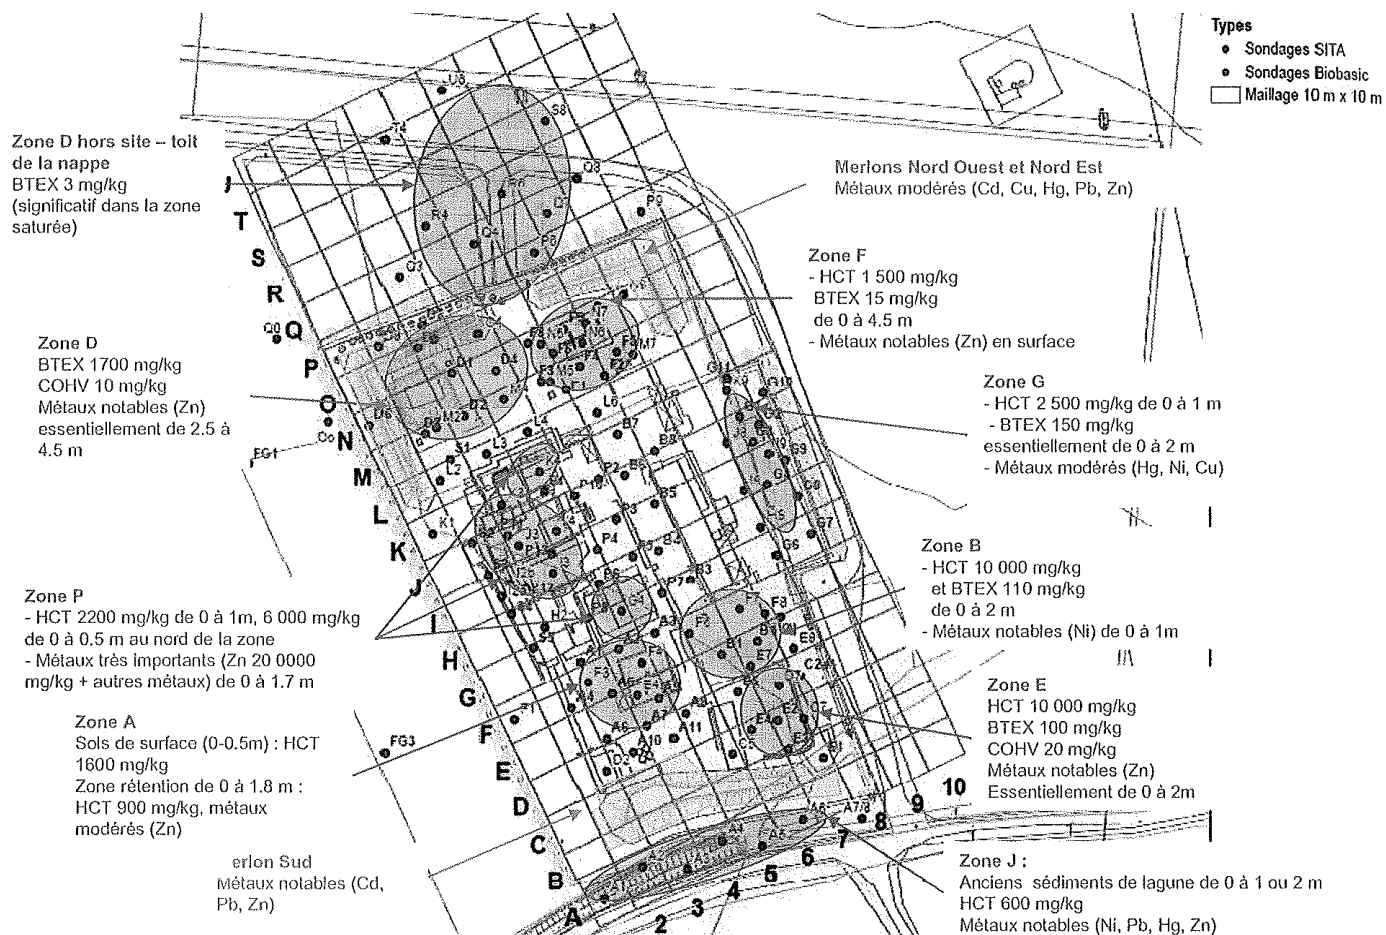
Les analyses réalisées à partir des sondages montrent que de nombreuses zones présentent des pollutions provenant des activités qui y étaient exercées – voir plan en fin du § 3.2.5 :

| <i>Zones</i> | <i>Polluants et teneurs</i> |
|---|---|
| Zone de brûlage de solvants (zone A) | teneur modérée en HCT (500 à 900 mg/kg), teneur modérée en métaux (Zn, Cd, Cu, Ni, Hg) ; |
| Zone de stockage de solvants et pneumatiques (zone B Sud) | teneur notable en HCT (1000 à 10 000 mg/kg) et BTEX (1 à 100 mg/kg), teneur modérée en métaux (Zn, Cd, Cu, Ni, Hg), teneur en Ni importante sur 1 m ; |

| Zone de récupération des eaux d'extinction (zone D) | teneur ponctuelle en HCT, teneurs fortes en BTEX (30 à 1700 mg/kg), essentiellement du toluène, jusqu'à la nappe et en aval du site, teneurs importantes en COHV (10 mg/kg), jusqu'à la nappe et en aval du site, teneur forte en Zn, anomalie modérée en Hg ; |
| Zone de formation au maniement des extincteurs (Zone E) | teneur notable en HCT (11 000 mg/kg) en surface, teneurs fortes en BTEX (100 mg/kg) en surface, teneurs importantes en COHV (20 mg/kg) en surface, teneur faible en HAP (<10 mg/kg), anomalie ponctuelle importante en Zn ; |
| Zone de brûlage de solvants et de pneumatiques au Nord-Est (zone F) | teneur notable en HCT jusqu'à 1500 mg/kg, teneurs notables en BTEX (0 à 15 mg/kg), teneur faible en HAP (<10 mg/kg), teneur forte en Zn, anomalie modérée en Cd, Ni et Hg ; |
| Zone de stockage de solvants (zone G) | teneur notable en HCT (1500 à 3 600 mg/kg), teneurs fortes en BTEX (10 à 150 mg/kg), anomalie modérée en Cu, Ni et Hg ; |
| Zone d'enfouissement de sédiments (zone J) | teneur faible en HCT (600 mg/kg), teneurs faibles en HAP (15 mg/kg), anomalies significatives en Ni, Pb, Hg, Zn, modérées en Cd et Cu ; |
| Zone de brûlage de pneumatiques (zone P) | teneur notable en HCT (600 à 2 200mg/kg) jusqu'à 1,5 m, teneur forte en Zn sur 1 m de profondeur (30 à 20 000 mg/kg), présence d'autres métaux : Cd, Cu, Hg, Pb, Ni ; |

Synthèse des investigations et carte des résultats

| <i>Opérations</i> | <i>Durée - Réalisation</i> | <i>Objectifs proposés</i> |
|--|---|--|
| Excavation des sols source de pollution de la zone lagune (zone D) et de la zone F jusqu'à environ 6 m puis prétraitement des terres | 1 an Réalisée en août 2011 | Toluène : 10 mg/l (1) Chlorure de vinyle : 9 µg/l |

| Pompage des eaux de la nappe dans la zone du panache en aval par des puits de pompage et traitement sur charbon actif puis ré injection en amont dans l'ancienne lagune. | 3 à 5 ans Commencé en fin mai 2012 | |
