RAPPORT DE L'INSPECTION DES INSTALLATIONS CLASSEES

Société Drôme Energie Services (Groupe CORIANCE)
À Pierrelatte

Vos références	/
Nos références	20200701-RAP-DAEN0471
Objet	Suites à donner à l'incendie du silo de biomasse n° 1 du 26 juin 2020
Adresse de l'établissement	Drôme Énergie Services (DES) Chemin du Freyssinnet Quartier du Freyssinnet 26700 Pierrelatte
Activité Principale	Chaufferie - Cogénération biomasse / Chaudières Gaz / FOD
Code S3IC	61.10901
Priorité	A enjeux
Pièce jointe	Projet d'arrêté préfectoral de prescriptions à titre conservatoire
Transmission des documents	/
- original	
- copies

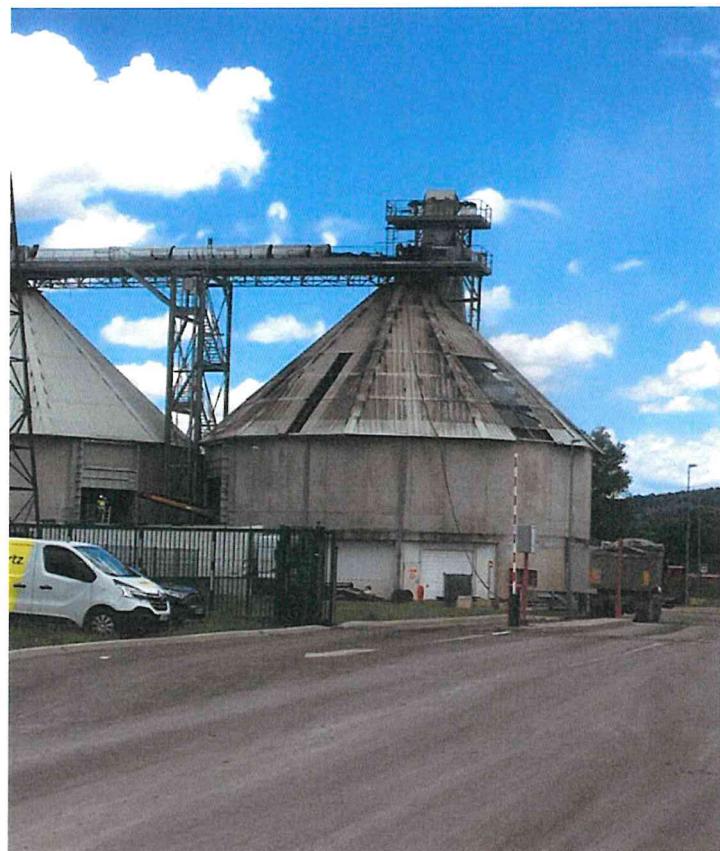
D'après les premières constatations des pompiers, la structure en béton semble peu impactée. Le toit métallique a subi plus de chaleur, cependant les poutres métalliques semblent avoir peu travaillé. Le système de convoyage (convoyeur à bande) au-dessus du silo n°1 est endommagé. L'incendie n'a concerné que le silo n°1. Le feu a été important durant environ 24 heures, la stratégie a été de réduire la

Vue du silo n°1 (depuis l'entrée ouest de DES) le 29 juin 2020

Enfin, une étude devra être réalisée par un spécialiste concernant la stabilité de la structure et sa remise en état. On note qu'un magasin de pièce de rechange est présent sous le silo n°1 (passage ponctuel du personnel, il ne s'agit pas de bureaux).
