Division Environnement et Sous-Sol
Pôle Risques Industriels

Comité départemental de l'environnement, des risques sanitaires et technologiques

Rapport de présentation

Objet : Installations classées pour la protection de l'environnement.
Réhabilitation d'un ancien dépôt pétrolier.

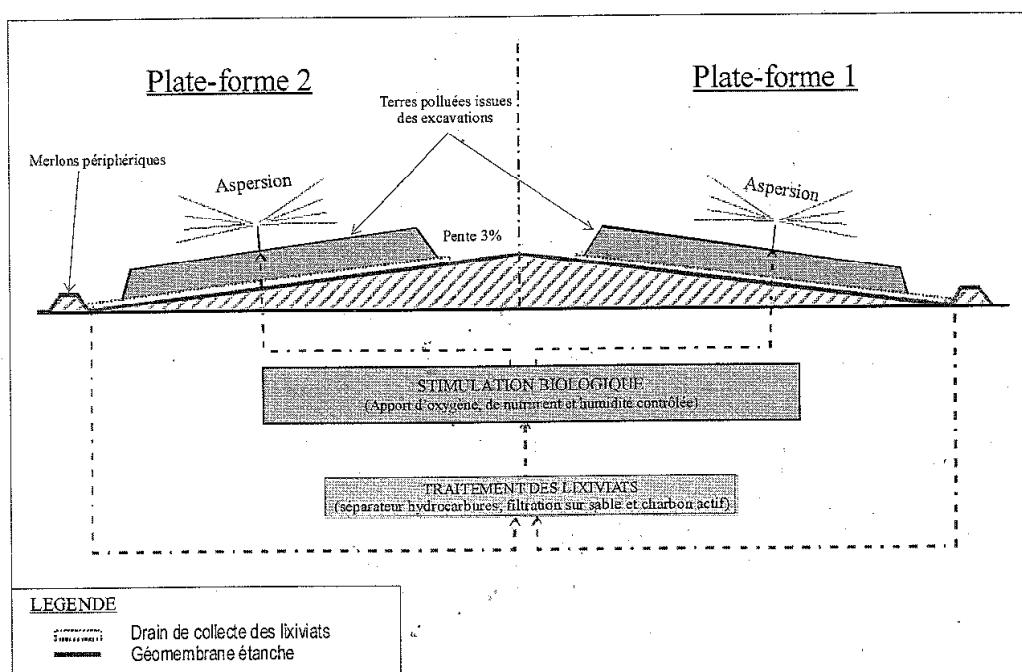
Les travaux de terrassement, engagés entre le 20 juin 2007 et le 12 octobre 2007 (2 phases de terrassement) ont nécessité les actions suivantes :

- le démantèlement des merlons présents sur le site,
- la conception des plates-formes de traitement des terres polluées (2 plates-formes de 3000 m² chacune),
- l'excavation, le tri et le transport des terres sur les plates-formes de traitement,
- la mise en place du système de traitement des terres.
