INSTALLATIONS CLASSEES
Carrières à ciel ouvert de calcaire,
sur le territoire de la commune d'ASSON,
au lieu dit « Garrénot »

Société J & G DANIEL

RAPPORT de la VISTE d'INSPECTION
effectuée le 17 novembre 2010 par la DREAL

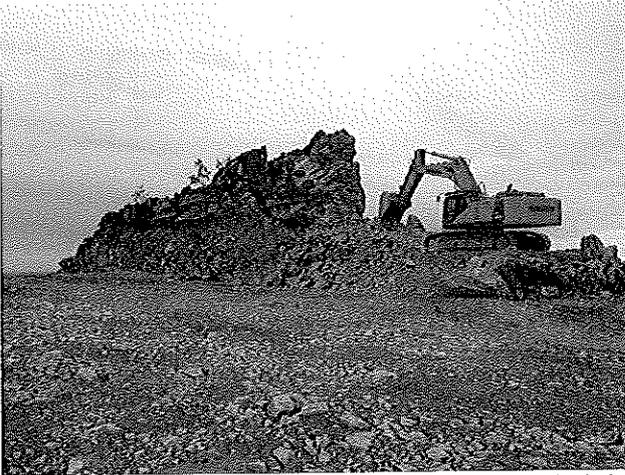
Pelle immobilisée sur la zone des travaux au pied du front restant à défruire sur le versant ouest
Altitude du carreau 705 NGF

Suite à la visite, il a été demandé à l'exploitant de ne pas poursuivre les travaux sur la partie Ouest de l'exploitation en lui signalant que nous proposerions un arrêté complémentaire à la signature du préfet pour :

- Suspendre les travaux sur la zone Ouest
- Actualiser le plan d'exploitation (dernier levé du 18 juin 2010)
- Faire une inspection de la pente en aval de la carrière, sur l'ensemble du tracé de la chute du bloc, pour s'assurer qu'il n'y ait pas de blocs instables
- Demander à un bureau d'étude extérieur, l'analyse de la trajectoire et de la cinétique de la chute de ce bloc, ainsi que la définition des mesures complémentaires à mettre en place pour prévenir le renouvellement de cet événement
- Établir un rapport d'accident dans un délai d'un mois
- Présenter les mesures complémentaires à mettre en place, les moyens de réalisation et l'échéancier des travaux.

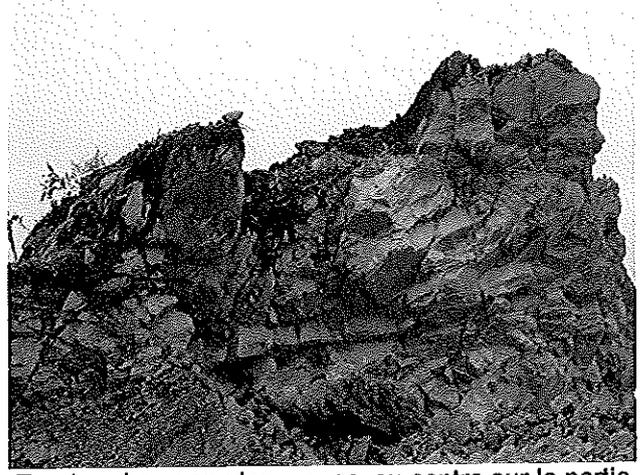
Le bloc qui a dévalé la pente est estimé à environ 5 m³ soit pour une densité de 2,4 t/m³ pour le calcaire, à environ 12 tonnes. Depuis sa position initiale, il a roulé sur une pente à environ 45° pour un dénivelé de 25 mètres, puis il a fait une chute de 20 mètres dans le piège à cailloux. Dans le piège à cailloux, il a rebondi 2 fois puis il a éventré le merlon pour reprendre sa chute dans la pente sur une hauteur de 250 m, avant de s'éclater en 3 morceaux et finir sa course en pied du versant dans la propriété de Madame ASTOR. J'ai rencontré cette personne, qui bien que très choquée, n'a pas eu de réaction excessive, mais cherche uniquement à récupérer ses biens et être sûre de pouvoir vivre sans risquer de revivre cet événement.

Front rocheux en place, avec, au centre sur la partie la plus haute, l'emplacement du bloc originare de l'accident du 16 novembre 2010

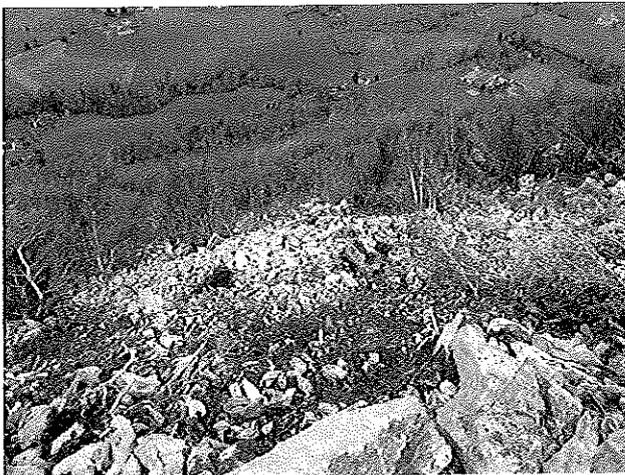
Pente du versant Ouest derrière le front rocheux

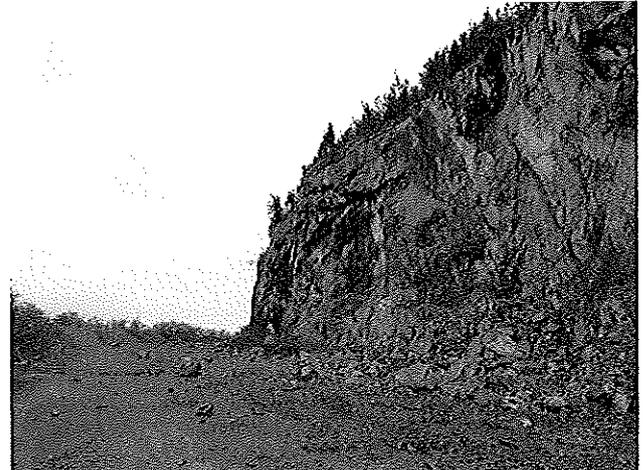
versant du massif. Ce piège à cailloux dispose d'une largeur moyenne de 20 m et il est muni d'un merlon végétalisé d'une hauteur comprise en 2 et 3 mètres.

Au regard de l'accident du 16 novembre 2010, il apparaît que les moyens de protection contre la dérive des blocs en place sur le versant Ouest du site, n'ont pas été suffisants pour stopper et contenir la chute du bloc d'un volume estimé à 5 m³, à l'intérieur du périmètre d'exploitation.

Piège à cailloux à l'altitude 672 NGF, d'une largeur de l'ordre de 20 mètres

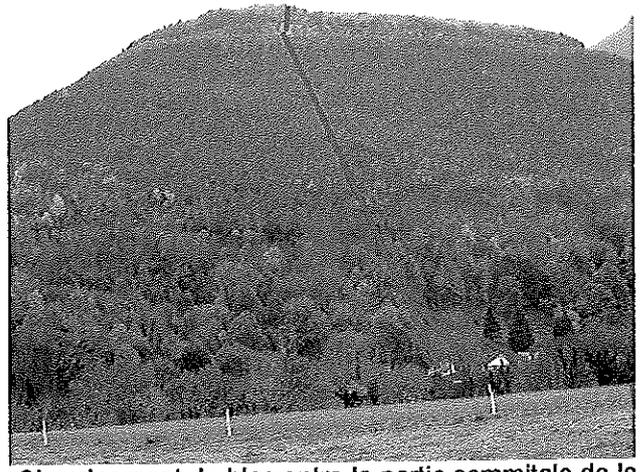
Cheminement du bloc entre la partie sommitale de la carrière et la propriété de madame ASTOR

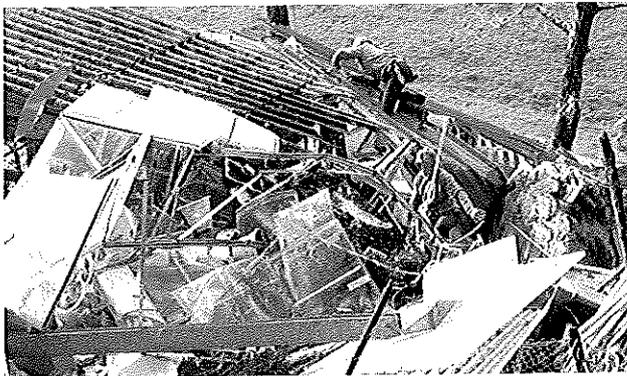
Destruction de la serre et de l'atelier

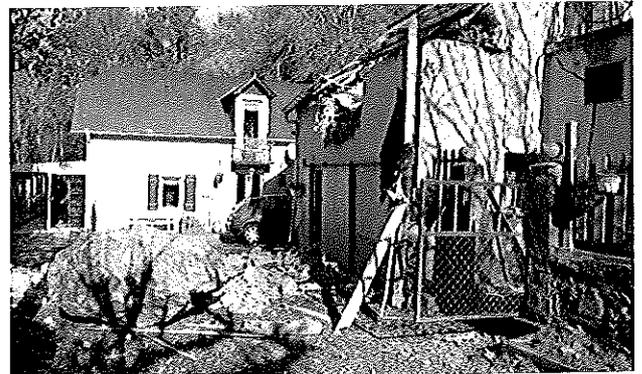
Destruction de la grange

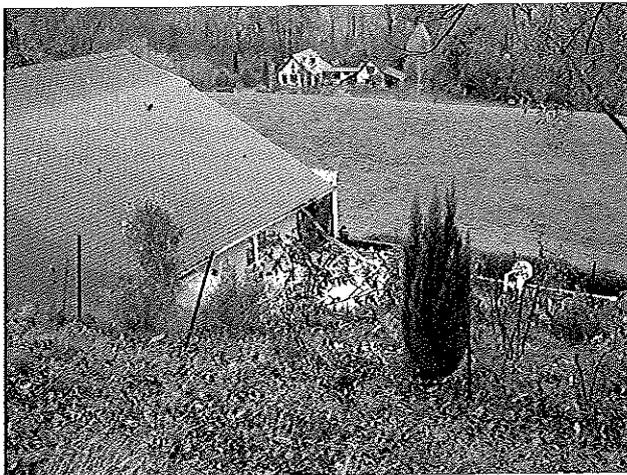
Destruction de la véranda

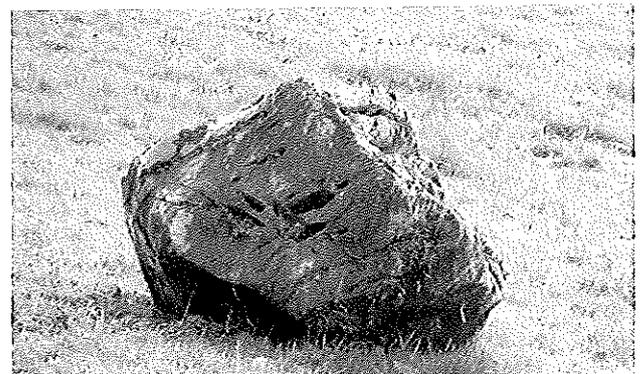
Bloc ayant détruit la véranda, passé au-dessus de la route communal et stoppé dans la prairie en contre-bas de la maison
