Rapport de l'Inspection des installations classées

Visite d'inspection du 20/09/2022

ECLOR BOISSONS

Le présent rapport rend compte de l'inspection réalisée le 20/09/2022 dans l'établissement ECLOR BOISSONS implanté 2 Route de l'Aiguillon LA ROUGE 61260 VAL AU PERCHE. Cette partie « Contexte et constats » est publiée sur le site Géorisques (<https://www.georisques.gouv.fr/>).

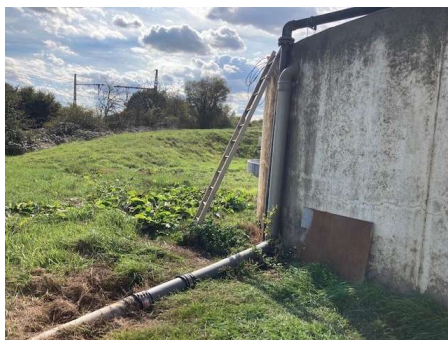
Référence réglementaire : AP de Mise en Demeure du 11/01/2022, article 3
Thème(s) : Risques chroniques, Etanchéité des canalisations et bassins
Point de contrôle déjà contrôlé : Sans Objet
Prescription contrôlée : La société ECLOR BOISSONS située route de l'Aiguillon à la-Rouge – commune de Val-au-Perche est mise en demeure de respecter l'article 14.6 de l'arrêté préfectoral du 29 juin 1998 en mettant en place un dispositif robuste et pérenne de transfert des eaux industrielles entre le bassin tampon et le bassin d'aération en entrée de la station de traitement des eaux, au plus tard sous trois mois à compter de la notification du présent arrêté, ainsi qu'en installant une membrane étanche au fond du bassin en aval de la station de traitement, au plus tard sous neuf mois à compter de la notification du présent arrêté.
Constats : Il a été constaté qu'une canalisation pérenne avait été installée pour le transfert des effluents. En ce qui concerne l'étanchéité du bassin de collecte des eaux traitées avant rejet, en revanche, ce point ne peut être levé. Les travaux n'ont pas été réalisés en raison de la nécessité d'étudier le devenir de ce bassin dans le cadre de l'étude des capacités de confinement des eaux d'extinction en cas d'incendie sur le site (voir point de contrôle n°6). C'est la raison pour laquelle l'inspection des installations classées ne propose pas de sanction administrative à ce stade.

Canalisation de transfert d'effluent

Type de suites proposées : Avec suites
Proposition de suites : Lettre de suite préfectorale
Proposition de délais : 9 mois

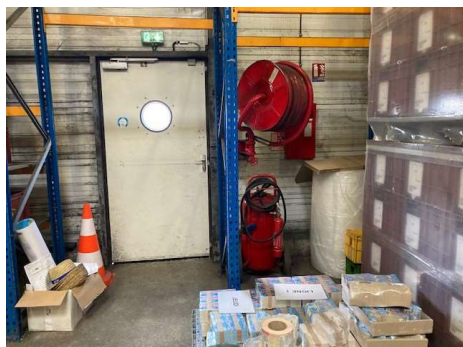
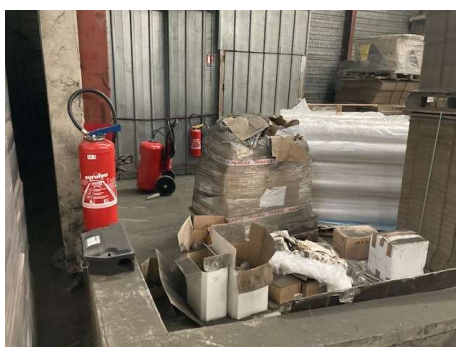
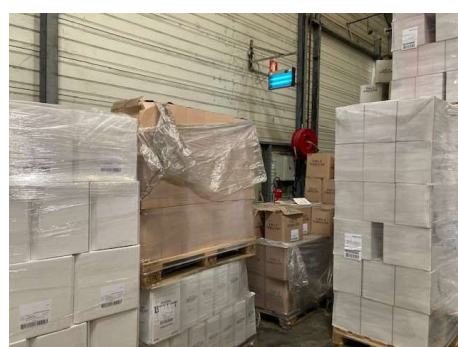
Référence réglementaire : Arrêté Préfectoral du 26/06/1998, article 16.8
Thème(s) : Risques accidentels, Moyens de lutte
Point de contrôle déjà contrôlé : Sans Objet
<p>Prescription contrôlée : L'établissement devra disposer de moyens internes de lutte contre l'incendie adaptés aux risques présentés et au moins les équipements suivants :</p> <ul style="list-style-type: none"> - des extincteurs à eau pulvérisée de 6 l minimum (ou à poudre de 6 kg minimum en cas de risque électrique), seront répartis dans les locaux de l'entreprise à raison de 1 pour 200 m² de plancher. L'agent extincteur sera choisi en fonction des risques rencontrés dans les différents locaux, - des robinets incendie armés, - un réseau de sprinklers dans les bâtiments de stockage des produits consommables, - des bacs à sable. <p>Ils devront être maintenus en bon état.</p>
<p>Constats : Les moyens de lutte internes disponibles sont les suivants :</p> <ul style="list-style-type: none"> - une réserve d'eau de 180 m³ équipée de 2 poteaux d'aspiration ; - un réseau de sprinklage qui est installé au sein du nouveau bâtiment de stockage de cartons, alimenté par le réseau public ; - un réseau de robinets incendie armés (RIA), alimentés par forage ; - des extincteurs. <p>Lors de la visite des installations, il a été constaté que de nombreux RIA et extincteurs étaient rendus inaccessibles du fait de l'encombrement liés aux stockages.</p>

Difficultés d'accessibilité des moyens de lutte contre l'incendie

Type de suites proposées : Avec suites
Proposition de suites : Mise en demeure, respect de prescription
Proposition de délais : 15 jours

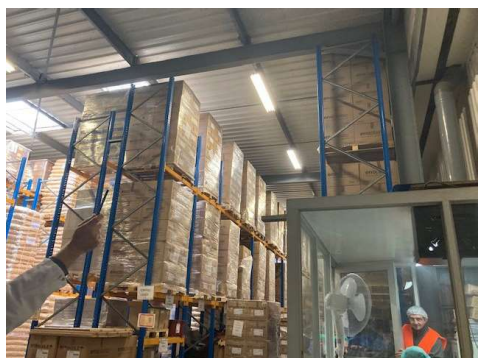
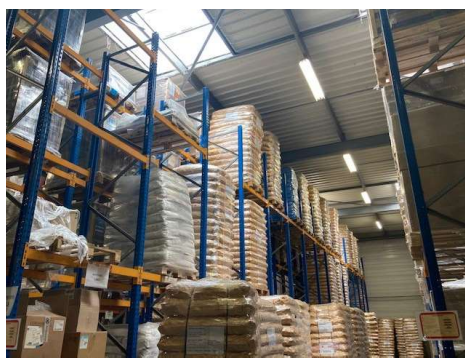
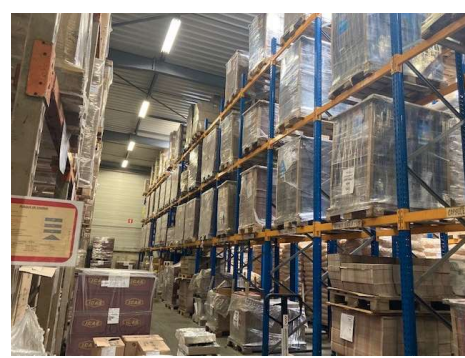
<p>Constats : Lors de la visite des installations de stockage, il a été constaté que :</p> <ul style="list-style-type: none"> - les allées étaient encombrées et utilisées pour stocker des matières, - les espaces entre blocs et parois ne respectent pas toujours les 0,80 mètres (voir photos du point de contrôle n°5), - l'espace minimal de 0,9 m entre la base de la toiture et la partie haute des stockage n'était pas respecté en plusieurs endroits. <p>L'exploitant devra justifier du respect de l'espace minimal requis au sein de l'entrepôt de stockage des cartons, qui est équipé d'un réseau de sprinklage, afin de garantir l'efficacité de ce dernier.</p>
Type de suites proposées : Avec suites
Proposition de suites : Mise en demeure, respect de prescription
Proposition de délais : 15 jours

Non-respect de l'espace minimal de stockage entre la partie haute du stockage et la base de la toiture
