TABLEAU DES CONSTATS
Société KRONOSPAN à Torcy
Visite d'inspection du 1^{er} décembre 2015

Référentiel : Arrêté préfectoral d'autorisation d'exploiter du 12 juillet 2011

Fiche des constatations effectuées lors d'une visite d'inspection au titre du code de l'environnement

DREAL Bourgogne

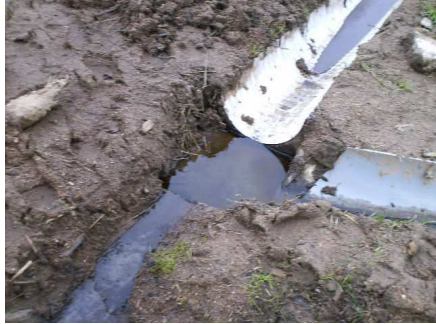
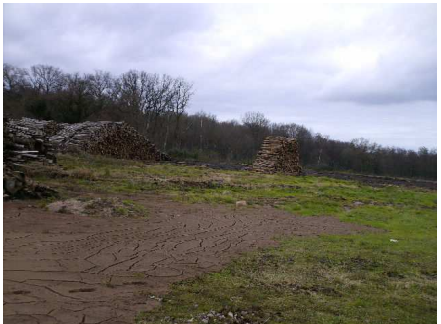
4.3.3.	Gestion des installations de pré-traitement	Remarque Non conformité	Eaux pluviales : Document non disponible le jour de la visite : L'exploitant devra fournir à l'inspection le dernier rapport d'entretien du dispositif de pré-traitement. Eaux industrielles : Les boues retirées du bassin de décantation sont entreposées avant enlèvements d'une part, au milieu de copeaux de bois, et d'autre part sur une aire dont la périphérie et le retour d'écoulement au bassin ne sont pas étanches. Des écoulements de boues dans un terrain attenant aux bassins de décantation sont constatés. Une remise en état de la zone impactée doit être réalisée.

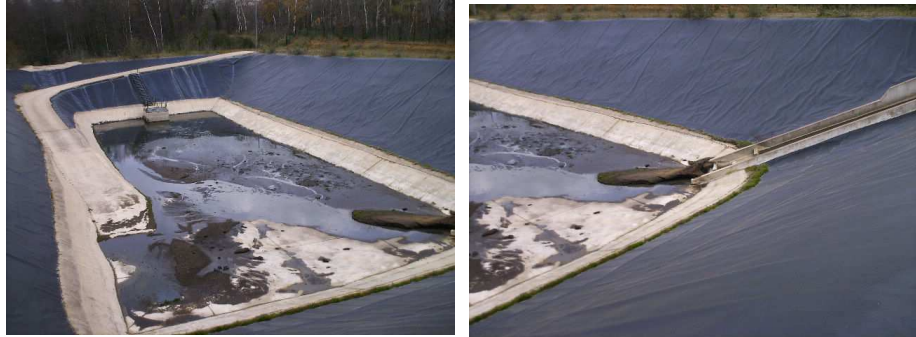
7.7.6.1.	Bassin de confinement	Remarque	<p>Il a été constaté la présence importante de boues dans le bassin de confinement accueillant le premier flot des eaux pluviales.</p>
