Fiche des constatations effectuées lors d'une visite d'inspection

DREAL Bourgogne Franche Comté

FB/SK/2017-081

Société : BRUGERE Fernand

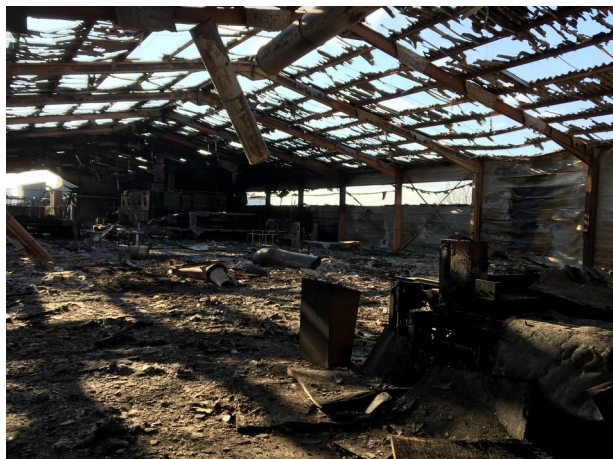
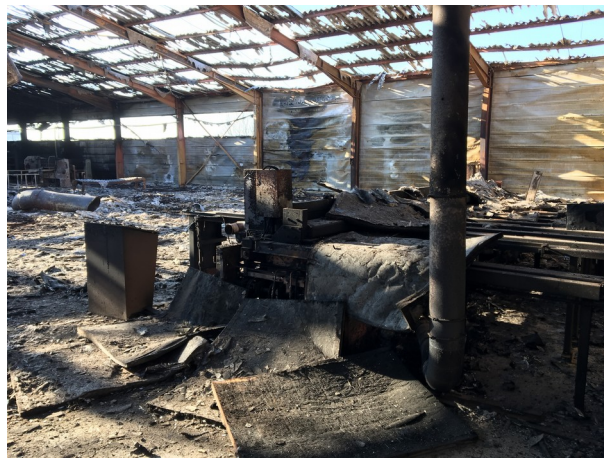
Deux à trois fois par an, pour des raisons de sécurité, l'entreprise met en œuvre une opération très spécifique qui vise à réduire le volume de bois des silos d'alimentation de la chaudière biomasse. Au cours de cette opération, la chaudière et les séchoirs montent en température. Selon les premières hypothèses, lors de l'opération du 14 janvier, la dissipation incomplète et non homogène de la chaleur produite a provoqué un départ de feu au niveau du séchoir de la ligne de placage n°1. Le feu s'est rapidement étendu à l'ensemble du bâtiment, complètement détruit.

L'incendie est resté localisé au niveau de l'atelier de placage n°1. La chaudière à bois, organe principal de l'entreprise a pu être épargnée grâce à l'intervention des pompiers.
