Fiche des constatations effectuées lors d'une visite d'inspection au titre du code de l'environnement

DREAL Bourgogne Franche-Comté

SMET 71 – ECOCEA - tri/méthanisation/compostage – Inspection du 3 novembre 2016

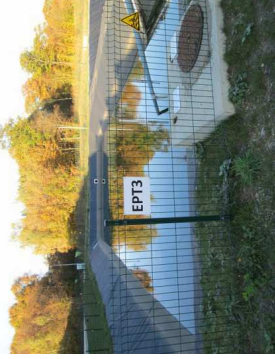
4.3.5 et 4.3.6	<p>Identification des bassins et cuves de collecte des effluents Localisation des points de rejet L'établissement comporte les bassins et cuves suivants reportés avec leur référence sur un plan annexé au présent arrêté :</p> <ol style="list-style-type: none"> bassin d'orage de 740 m³ (eau pluviale de voirie hors entrée de site) ; bassin d'orage de 50 m³ (eau pluviale de voirie d'entrée de site et eaux domestiques après traitement) ; bassin de réserve d'eau d'incendie de 690 m³ (eau pluviale de toiture) ; cuve de collecte de 15 m³ (eau pluviale des toitures du bâtiment administratif) ; fosse d'eau de procédé de 80 m³ (laveur/dépoussiéreur, laveur acide après neutralisation, biofiltre, lavage inertes et engins, épuration biogaz, condensats biogaz) ; fosse tampon de 15 m³ (neutralisation des rejets du laveur acide) ; bassin de rétention des eaux d'incendie de 510 m³ (détournement avant bassins n° 1 et 3) ; bassin de valorisation du biotype situé en dehors du périmètre des installations ; fosse de 2 m³ de récupération des effluents du biofiltre ; fosse de récupération des condensats du biogaz. <p>A l'exception de la noue végétalisée, les bassins et cuves sont étanches. L'exploitant détermine les contrôles et vérifications nécessaires pour s'assurer de leur étanchéité.</p>	Observations	<p>Depuis la dernière inspection, l'exploitant a identifié physiquement sur le site l'ensemble des points de rejets aqueux.</p>

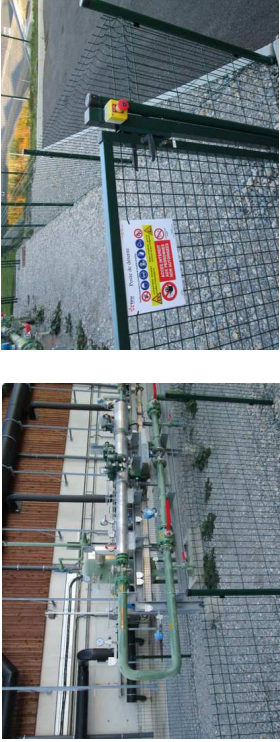
Article	Exigence(s) à vérifier	Nature du constat	Constats/Commentaires/Observations
7.1.1	Recensement des locaux à risques et matérialisation des zones ATEX	Observations	<p>Le recensement des zones ATEX a été réalisé et reporté sur un plan. Les autres zones à risques ne sont pas identifiées sur un plan, notamment zones à risques incendie.</p> <p>Les zones ATEX ont été repérées physiquement sur le site. Des clôtures ont été mises en place autour des équipements à risque ATEX avec un panneau de rappelant les consignes de sécurité.</p>

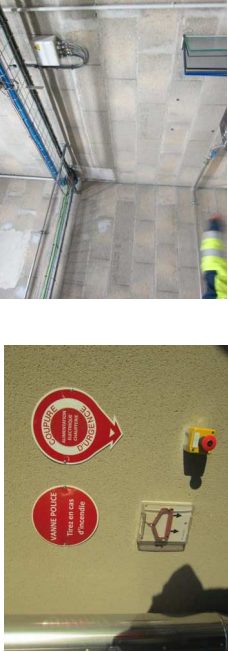
Article	Exigence(s) à vérifier	Nature du constat	Constats/Commentaires/Observations
7.2.2	Chaufferie	Conforme	<p>La chaufferie est située dans un local en parpaings béton. Les passages de câble à travers les murs coupe-feu ont été obturés depuis l'inspection du 26 novembre 2015. De même, le dispositif de coupure situé à l'extérieur du local chaufferie a été repéré.</p>

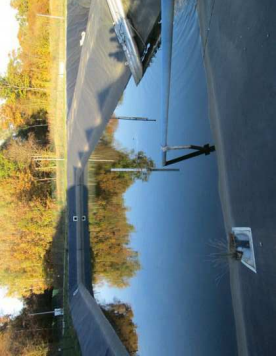
Article	Exigence(s) à vérifier	Nature du constat	Constats/Commentaires/Observations
7.2.4	<p>Moyens de lutte contre l'incendie</p> <ul style="list-style-type: none"> - 5 poteaux d'incendie alimentés par le bassin de réserve d'eau d'incendie. - Extincteurs répartis à l'intérieur de l'installation lorsqu'elle est couverte, sur les aires extérieures et dans les lieux présentant des risques spécifiques, à proximité des dégagements, bien visibles et facilement accessibles. Les agents d'extinction sont appropriés aux risques à combattre et compatibles avec les matières stockées. - Moyens de lutte contre l'incendie capables de fonctionner efficacement quelle que soit la température de l'installation et notamment en période de gel. <p>L'exploitant s'assure de la vérification périodique et de la maintenance des matériels de sécurité et de lutte contre l'incendie conformément aux référentiels en vigueur.</p>	Observations	<p>Les 5 poteaux incendie ont été vérifiés le 30 décembre 2015 (débits et pressions conformes). L'efficacité des poteaux incendie en période de gel n'a pas encore été testée.</p> <p>Le niveau d'eau dans le bassin incendie est matérialisé par une jauge. Le jour de l'inspection, le volume d'eau nécessaire est présent. Un plastique est présent dans la réserve ; une vigilance doit être apportée pour éviter que de tels déchets bouchent la canalisation d'aspiration.</p>
