## **Rapport de l'Inspection des installations classées**

Visite d'inspection du 20/01/2023

#### **APAC 29**

ZA de Ty Hémon  
29190 LOTHEY

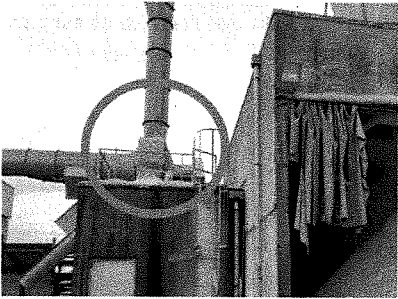
<b>Référence réglementaire :</b> Arrêté Préfectoral du 27/01/2010, article 71
<b>Thème(s) :</b> Risques accidentels, Système d'aspiration sciures
<p><b>Prescription contrôlée :</b> L'exploitant prend toutes les dispositions nécessaires pour prévenir les incidents et accidents susceptibles de concerner les installations et pour en limiter les conséquences.</p>
<p><b>Constats :</b> L'inflammation des sciures dans le système d'aspiration peut être à l'origine d'un incendie. L'IIC a constaté la présence d'une accumulation de sciures au niveau du système d'aspiration (voir photo jointe) situé entre la scierie et la zone de stockage des sciures.</p>

- CONSIDERANT** lors du contrôle du 20 janvier 2023, l'Inspection des Installations Classées a constaté la présence d'une accumulation de sciures au niveau du système d'aspiration situé entre la scierie et la zone de stockage des sciures ;

- CONSIDERANT** que d'après l'analyse des risques de 2009 susvisée, ce phénomène peut entraîner l'inflammation des sciures dans le système d'aspiration et être à l'origine d'un incendie ;

<b>Non-conformité 2023-3 :</b> Il appartient à l'exploitant de prendre les dispositions nécessaires pour prévenir les incidents et accidents susceptibles de concerner le système d'aspiration.
<b>Proposition de suites :</b> Mise en demeure, respect de prescription

- 4.4.5 de l'arrêté 27 janvier 2010 susvisé relatif à la surveillance de la qualité des eaux souterraines, sous un délai maximal de deux mois à compter de la date de notification du présent arrêté ;
- 7.1 de l'arrêté 27 janvier 2010 susvisé relatif au nettoyage du système d'aspiration situé entre la scierie et la zone de stockage des sciures, sous un délai maximal de quinze jours à compter de la date de notification du présent arrêté ;
- 8.6 de l'arrêté 27 janvier 2010 susvisé relatif aux dispositifs de sécurité, sous un délai maximal de quinze jours à compter de la date de notification du présent arrêté.
