Rapport de contrôle de l'inspection des installations classées

Référence : 20210531-RAP-63-0706-Inspection-PRAXY-V2.odt

Nom et adresse de l'établissement contrôlé		Code DREAL	
Société PRAXY Centre ZI des Listes ISSOIRE		S3IC	0056-01759
		Priorité DREAL	<input type="checkbox"/> PN <input checked="" type="checkbox"/> AE <input type="checkbox"/> SP <input type="checkbox"/> Autre
		Régime	<input checked="" type="checkbox"/> A <input type="checkbox"/> E <input type="checkbox"/> D <input type="checkbox"/> NC
		SEVESO / IED	<input type="checkbox"/> HAUT <input type="checkbox"/> BAS / <input checked="" type="checkbox"/> IED
Activité principale: collecte, stockage et recyclage métaux ferreux et non ferreux, broyage de VHU			
Date du contrôle: 31/05/2021			
Inspecteurs: <input type="text"/>			
Type de contrôle			
<input checked="" type="checkbox"/> Inspection annoncée		<input type="checkbox"/> Inspection planifiée	
<input type="checkbox"/> Inspection inopinée		<input checked="" type="checkbox"/> Inspection circonstancielle	
Circonstances du contrôle

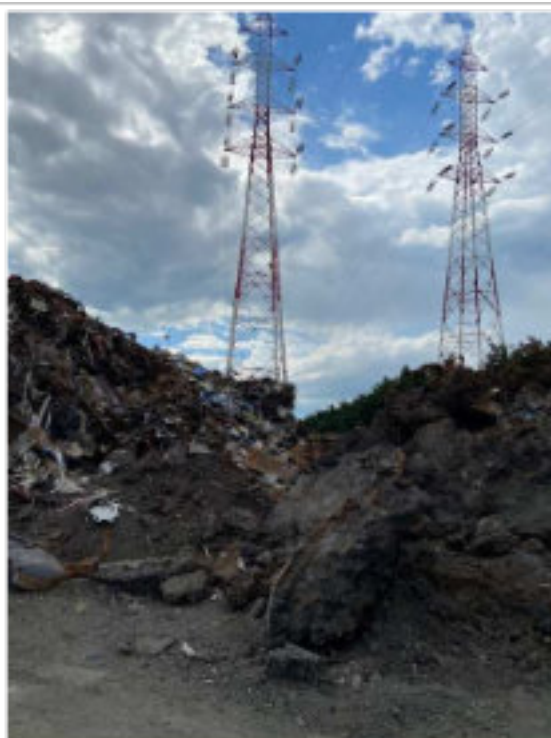
« Le stockage de ferrailles et de VHU ne pourra dépasser une surface de 2 100 m² et une masse de 6 000 t et doit se trouver en tout point à 30 m de la ligne électrique à très haute tension ».

L'inspection sur site a montré que les stockages de déchets en attente de broyage étaient situés sous la ligne à très haute tension.

Conclusion	Référence réglementaire	Délai ou calendrier	Pour les NC, preuve de la remise en conformité (à apporter par l'exploitant avant l'échéance du délai)
<input type="checkbox"/> Pas d'observation <input type="checkbox"/> Observation <input checked="" type="checkbox"/> Non conformité <input type="checkbox"/> Proposition de mise en demeure	Article 7.1.2 de l'AP du 20 juillet 2009 modifié	2 mois	Déplacer le stock de déchets en attente de broyage de façon à respecter, en tout point, une distance de 30 m de la ligne électrique à très haute tension.

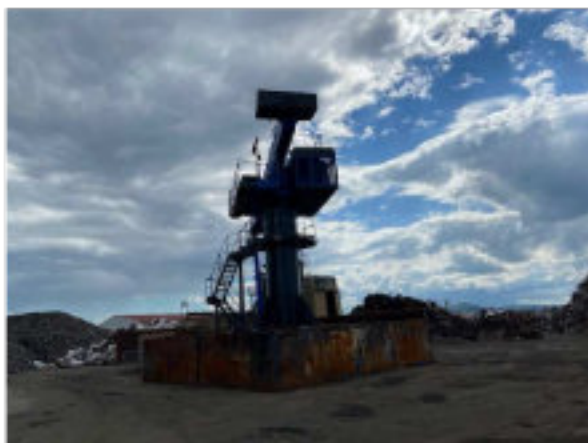
L'inspection sur site a également permis de constater la présence de la nouvelle grue sur site.
