OBJET : Société Mc CAIN à MATOUGUES.

Lagunes de traitement des eaux usées industrielles.

RAPPORT DE L'INSPECTION DES INSTALLATIONS CLASSÉES AU CONSEIL DÉPARTEMENTAL D'HYGIÈNE

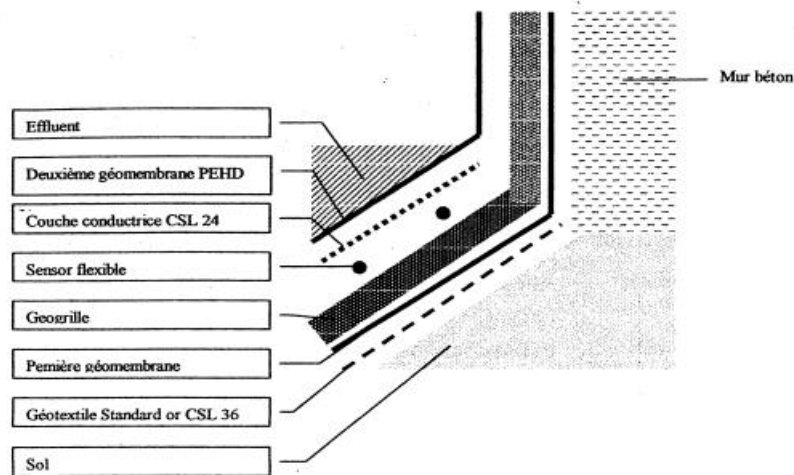
L'étanchéité est assurée au moyen du dispositif suivant (de bas en haut – voir croquis) :

- ⇒ une première membrane en PEHD de 2 mm. Ce type d'équipement est spécialement fabriqué pour contenir des fluides dans des structures hydrauliques. Il est durable, résistant aux produits chimiques, et à l'attaque des additifs et des lixiviats,
- ⇒ un géogrille espaceur,
- ⇒ un dispositif de détection de fuite de type SENSOR DDS, constitué d'un réseau de capteurs électriques,
- ⇒ un géotextile conducteur,
- ⇒ une seconde membrane en PEHD de 2 mm.
