Rapport de l'Inspection des installations classées

Visite d'inspection du 28/07/2022

CR BPE

Code AIOT : 0005703744

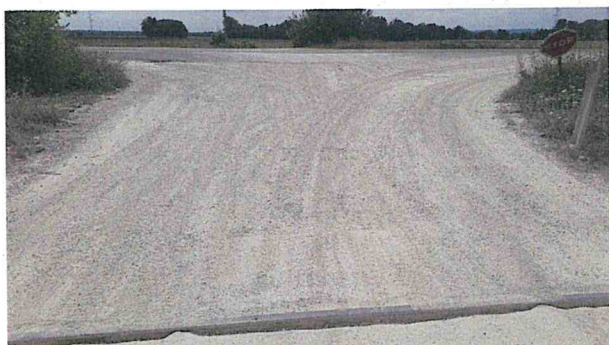
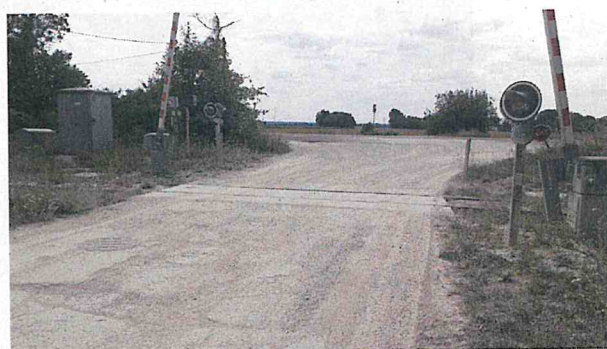
Le jour de la visite, il a été mis en évidence que les émissions de poussières sont issues de la portion de route en aval de la voie ferrée, débouchant sur la RD 671, non revêtue. Cette portion, étant propriété de la SNCF, cela ne peut être incombé à l'exploitant et ne relève pas de l'inspection des installations classées.

Débouché sur la RD671, après le passage à niveau n°09

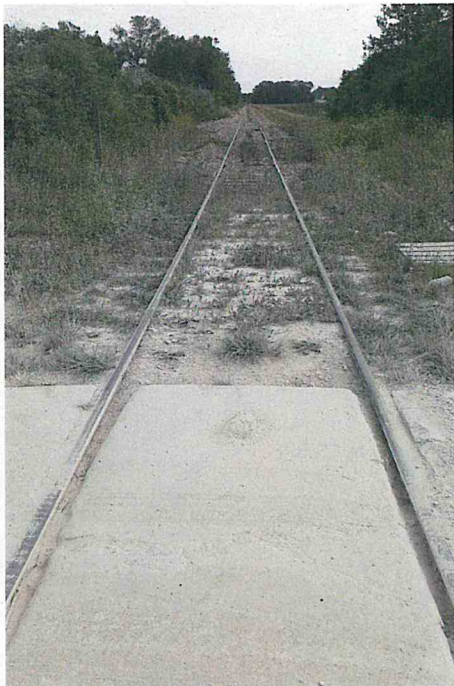
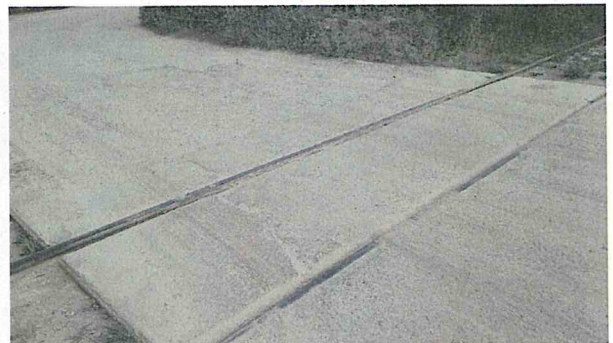
Poussières au niveau du passage à niveau :

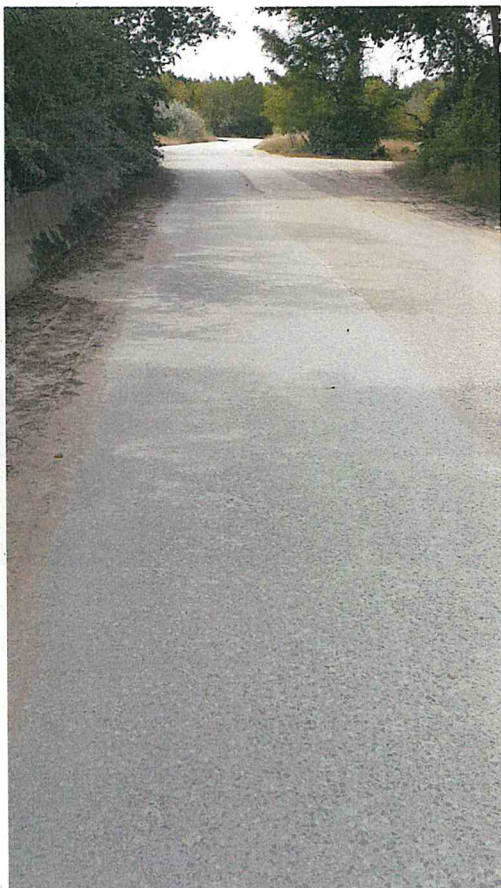
Au cours de cette visite, l'inspection a pu constater que la quantité de poussière issue de la voie de circulation goudronnée (située entre l'entrée du site et la voie ferrée), lors du passage des camions, n'est pas significative. Il est noté que l'exploitant maintien en place les mesures prises pour limiter les émissions de poussière sur son site (arrosage de la voie de circulation).

Voie de circulation de la voie ferrée à l'entrée du site
