Rapport de contrôle de l'inspection des installations classées		
Référence : 20181015-RAP-DAEN0792		
Nom et adresse de l'établissement contrôlé		Code DREAL
Tannerie d'ANNONAY 5 route de la Roche Péréandre – BP 53 07102 ANNONAY		S3IC 061-02314 Priorité DREAL <input type="checkbox"/> PN <input checked="" type="checkbox"/> AE <input type="checkbox"/> SP <input type="checkbox"/> Autre Régime <input checked="" type="checkbox"/> A <input type="checkbox"/> E <input type="checkbox"/> D <input type="checkbox"/> NC SEVESO <input type="checkbox"/> HAUT <input type="checkbox"/> BAS
Activité principale : Tannerie de veaux		
Date du contrôle : 01/10/2018		
Inspecteur(s) : B.VALLAT / X.MOURIER		
Type de contrôle		
<input checked="" type="checkbox"/> Inspection approfondie <input type="checkbox"/> Inspection courante <input type="checkbox"/> Inspection ponctuelle	<input checked="" type="checkbox"/> Inspection annoncée <input type="checkbox"/> Inspection inopinée	<input checked="" type="checkbox"/> Inspection planifiée <input type="checkbox"/> Inspection circonstancielle

Bilan de la surveillance des rejets de la Tannerie d'Annonay – paramètre Cr

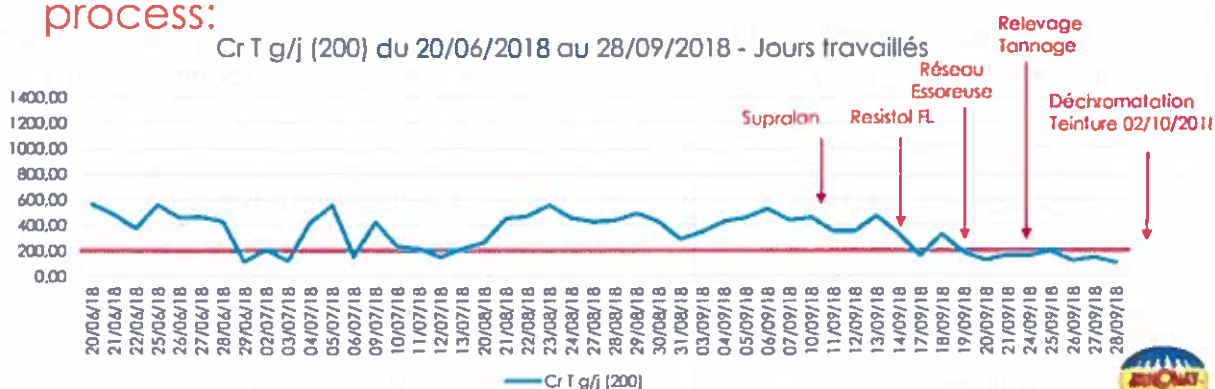
La limite réglementaire des 200 g/j autorisés pour les flux de Cr rejetés est matérialisée en rouge

On visualise très nettement les actions engagées (en rouge) qui ont eu un impact sur l'amélioration de la qualité des rejets.

Situation au 01/10/2018

- Toutes les actions « court-terme » sont effectives à ce jour
- Campagne de mesures n°2 de SETEC en cours, analyse finalisée pour fin octobre.
- Impact positif des modifications de la chimie du process:
