## **Rapport de l'Inspection des installations classées**

Visite d'inspection du 03/06/2025

### **CHARIER CM - CARRIERES ET MATERIAUX**

**Références :** N1-2025-633-rapport  
**Code AIOT :** 0006300037

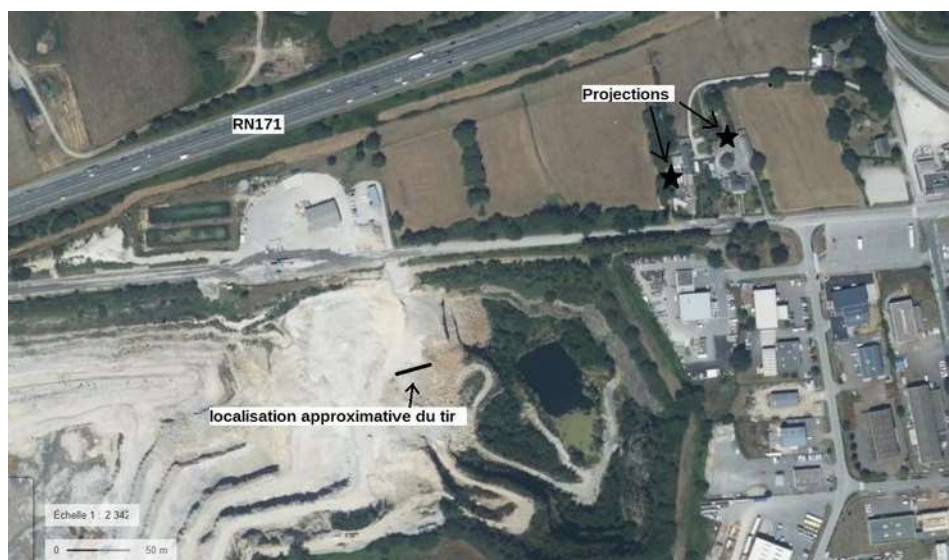
Lors de la visite d'inspection, il a été constaté la présence de plusieurs blocs qui ont été projetés hors du périmètre autorisé. : 'un bloc d'une hauteur d'une trentaine de centimètres (estimé par l'exploitant à 52 kg), au niveau d'une ancienne dépendance, à environ 240 mètres du tir, au nord-est. Il a également été constaté la présence d'un bloc plus petit (estimé par l'exploitant à un peu plus de 4 kg), à environ 295 mètres du tir, au nord-est, dans le jardin d'un riverain. Le bloc a détérioré un portail, s'est disloqué et s'est arrêté près d'une balançoire.

L'exploitant a indiqué qu'il a identifié plusieurs autres blocs dans le champ devant la dépendance et un autre bloc sur la route qui passe devant l'habitation et dessert la carrière.

Il est demandé à l'exploitant de **transmettre un rapport d'accident circonstancié comportant notamment une étude des causes et la réalisation d'une tierce expertise.**

Par mesure de précaution, dans l'attente de l'analyse complète des causes et des actions à mettre en oeuvre, les implantations de tirs de mines doivent faire l'objet de mesures renforcées pour garantir un tir de mine adapté à l'épaisseur de la roche et à la configuration de la banquette afin d'éviter toute nouvelle projection de pierres. L'exploitant doit définir les mesures renforcées pour assurer la sécurité des tiers lors de chacun des tirs.

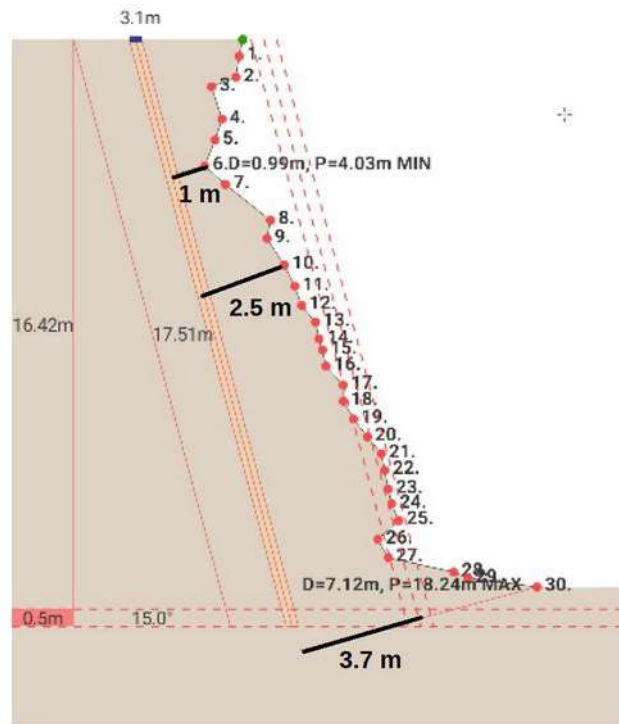
L'exploitant explique l'accident de tir du 02/06/2025 par une épaisseur de banquette trop faible sur la partie supérieure d'un des trous de mines. L'épaisseur théorique de banquette, adaptée au tir, prévue est de 3,5 m. Sur le trou n°7, la pente du front est telle que la banquette est plus large en pied de front et se réduit en remontant vers le haut de front. Ci-dessous le résultat du profilage du trou (le profil complet est joint en annexe) :

Pour tenir compte de cette réduction de l'épaisseur de la banquette, l'exploitant a chargé le trou n°7 (diamètre de foration de 113 mm) avec l'explosif en vrac produit par l'UMFE jusqu'à 12,8 m de profondeur (correspondant au point 20 du profil : 3,5 m d'épaisseur de banquette). Au-dessus, il a chargé avec des cartouches d'explosif d'un diamètre de 80 mm pour diminuer l'énergie dégagée par l'explosif jusqu'à 7,5 m de profondeur (un peu plus bas que le point 10 du profil : 2,5 m d'épaisseur de banquette). Il a ensuite mis en place le bourrage final.

L'exploitant reconnaît que cette mesure a été insuffisante et qu'il n'aurait pas dû charger le trou en explosif sur les 10 mètres supérieurs du trou n°7. Il apparaît que l'exploitant n'a pas pris les mesures adaptées pour contrôler la charge d'explosif utilisée qui devait être adaptée à la configuration de la banquette.

- pas de chargement d'explosif si l'épaisseur de la banquette est inférieure à une largeur à préciser,
- une double vérification du plan de tir par une personne expérimentée (l'exploitant indique disposer d'une telle expertise en interne) ,
- orientation des tirs vers l'ouest pour maintenir d'éventuelles projections au sein de l'excavation et éviter les habitations, la zone d'activité et la RN171.

Il est demandé à l'exploitant de proposer des actions correctives pour assurer la sécurité lors des tirs de mines. Ces actions sont proposées au vu des éléments circonstanciés apportés dans le rapport d'accident et du rapport d'expertise. **e.**

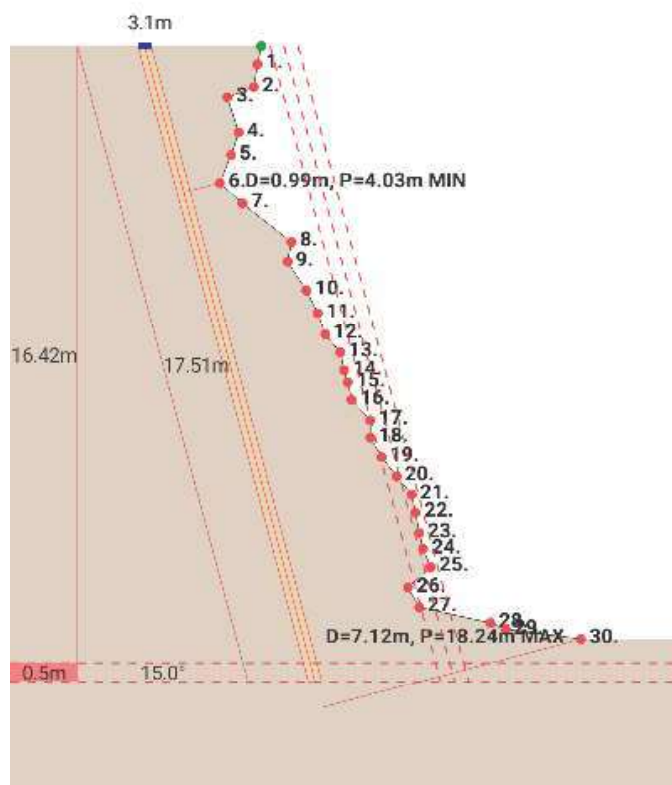
## ANNEXE : profil du trou n°7

N° trou	7	Banquette au sommet	3.1 m	Pied Front-Base Trou	7.16 m
Hauteur de front	16.42 m	Banquette min	0.99 m	Surface profil	49.58 m²
Profondeur	17.51 m	Banquette max	7.12 m	<b>PROFILE #7</b>	
Surprofondeur	0.5 m	Banquette moyenne	3.06 m		
Angle de forage	15.0 °	Banquette au pied	7.12 m		
Azimut	90.0 °	Banquette théorique	3.7 m
