## **Rapport de l'Inspection des installations classées**

Visite d'inspection du 25/02/2025

**PURFER**

Références : D-2025-0129

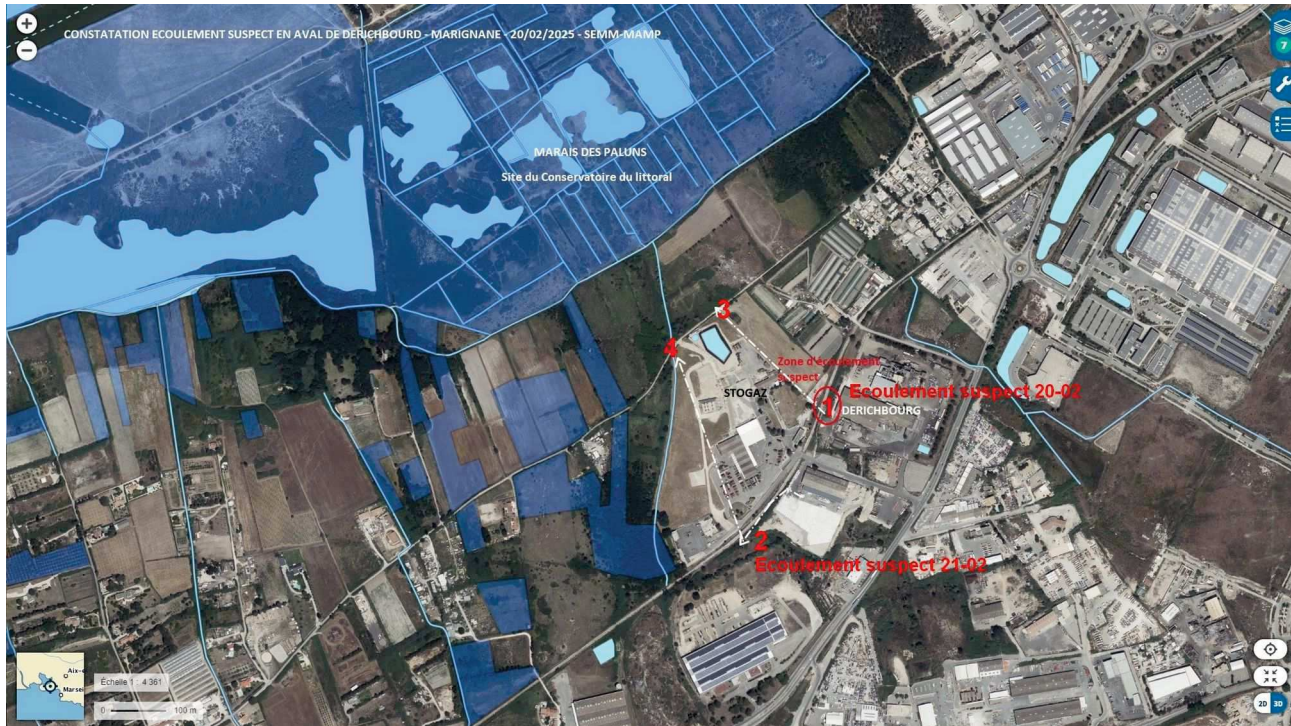
## Annexe 1 : Localisation des points de pollution

Des signalements de présence d'eaux hydrocarburées en bordure de site au niveau des points de rejets ont été portés à la connaissance des services de l'inspection les 20 et 21 février. Une visite réactive inopinée a été réalisée le 25 février. Il ressort côté PURFER DEEE (FRICOM) que l'ancien séparateur à hydrocarbures (plus en service, considéré à tort comme déconnecté) n'avait été ni nettoyé ni déconnecté du réseau. L'exploitant a procédé immédiatement aux actions correctives nécessaires, incluant le nettoyage de la roubine. Les justificatifs ont été transmis par courriel du 3 mars. Le constat peut ainsi être clôturé.

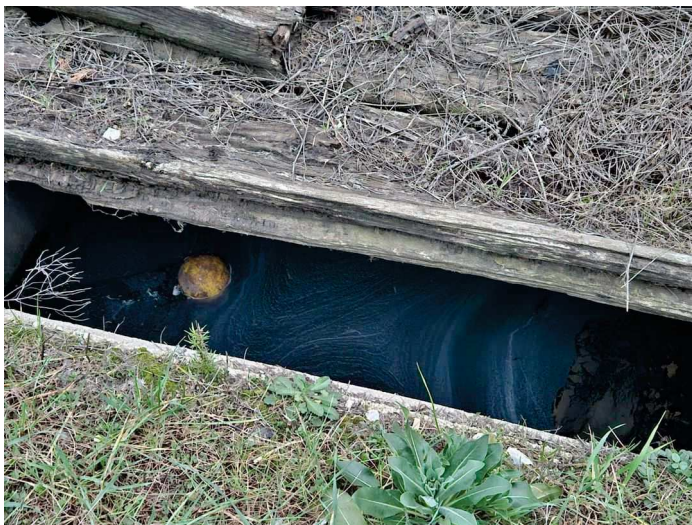
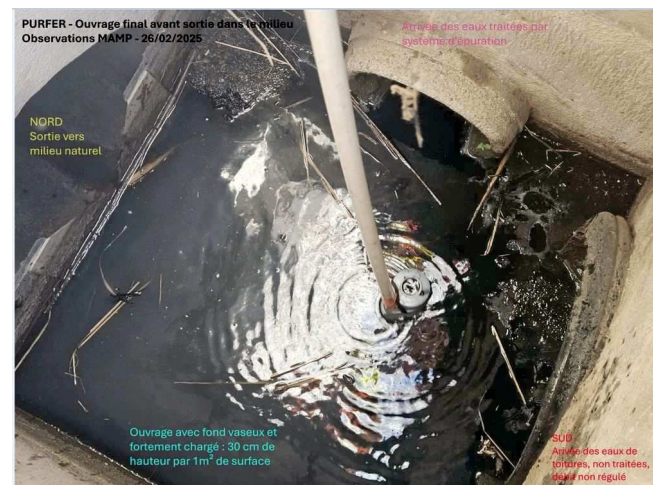
### PURFER (Broyeur / VHU)

Concernant le site PURFER « Broyeur / VHU », la cause plausible est un défaut d'entretien du regard situé en amont du point de rejet et en sortie de tout traitement. Il existe également une possibilité que cette pollution puisse être corrélée / mobilisée par les eaux d'extinction de l'incendie survenu sur une activité de garage automobile à proximité dans la nuit du 20 au 21 février et se retrouver à l'arrière du site STOGAZ le 21 février.

Le 26 février, l'agent de la métropole en charge du marais se présente à nouveau sur site et indique identifier avec l'exploitant la source potentielle de pollution. Le regard, en sortie de séparateur à hydrocarbures, contient en surface une eau plutôt claire mais présente un dépôt important au fond à tendance hydrocarburée. La station de traitement est mise à l'arrêt par l'exploitant le temps d'intervenir sur les dépôts en fond.

L'exploitant a reconnu l'absence d'entretien périodique sur ce regard. Cet équipement peut donc en partie expliquer la présence d'eaux hydrocarburées au niveau du point de rejet, en lien possible avec l'épisode pluvieux survenu vers le 17 février.

L'exploitant transmet sous 7 jours les éléments récapitulatifs traçant les actions réalisées de curage du caniveau interne (atelier VHU), du regard en sortie du séparateur à hydrocarbures, de la roubine au droit du rejet de PURFER « Broyeur » et de la roubine située à l'arrière de l'établissement STOGAZ.

L'exploitant met en place sous 2 mois des actions pérennes sur le regard afin d'éviter toute entrée de végétaux et autres substances / matériau (trappe pleine...) dégradant son fonctionnement.

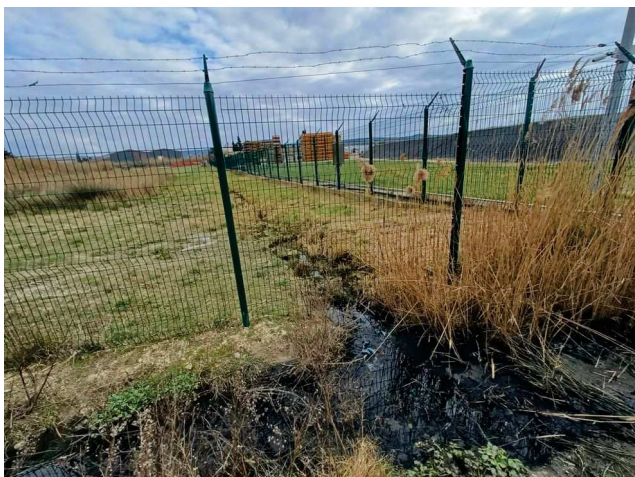
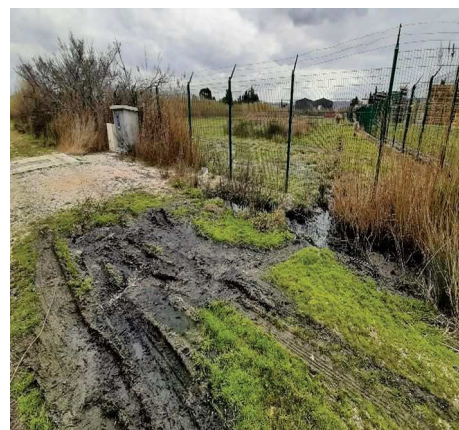
### Arrière du site STOGAZ

La visite a été réalisée suite au signalement par des agents du gestionnaire du réseau d'eaux usées de la Métropole et du conservatoire du littoral. Ces constatations ont été faites dans le cadre de recherches des causes d'entrée d'eaux parasites sur le réseau Eaux Usées (EU) de la ville, situé à l'arrière du site STOGAZ. Le 20 février, des dépôts d'eaux en partie hydrocarburées sont visibles au point de rejet de PURFER « Broyeur ». Les services mentionnés ci-dessus se déplacent à nouveau le 21 février, cette pollution a migré à l'arrière de STOGAZ.

Le 21 février, STOGAZ et le gestionnaire du réseau EU constate la présence de rejets d'eaux hydrocarburées au niveau du regard situé dans le périmètre du site STOGAZ.

L'exploitant s'est également engagé à nettoyer la roubine au droit du site et à l'arrière du site STOGAZ.

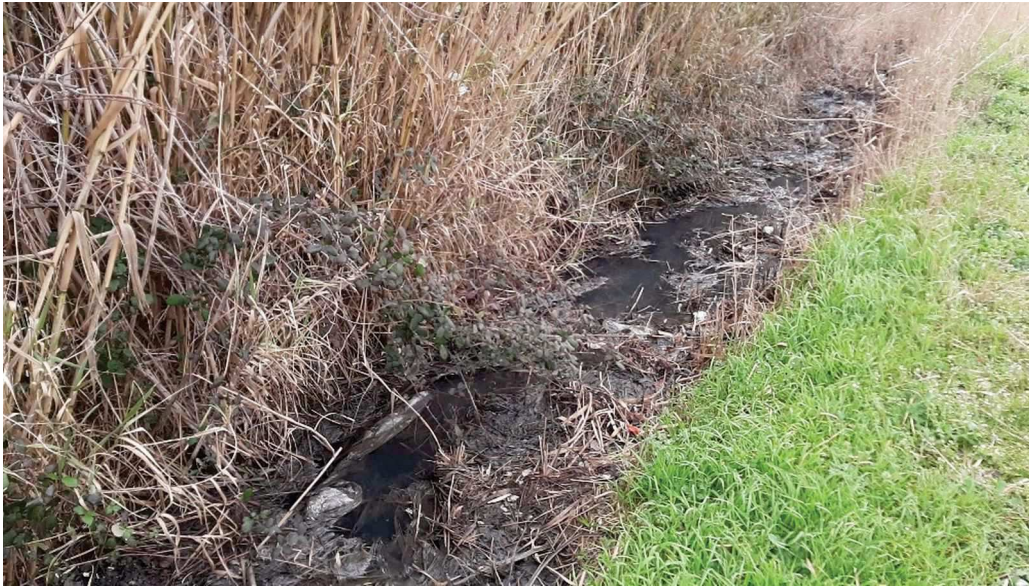
## PURFER DEEE (FRICOM)

Le 21 février, un autre point de déversement de pollution est identifié au niveau du point de rejet « FRICOM » (PURFER DEEE). Aucune connexion entre les 2 zones de pollution n'est visible / possible car séparées par une route menant à l'entrée de STOGAZ.

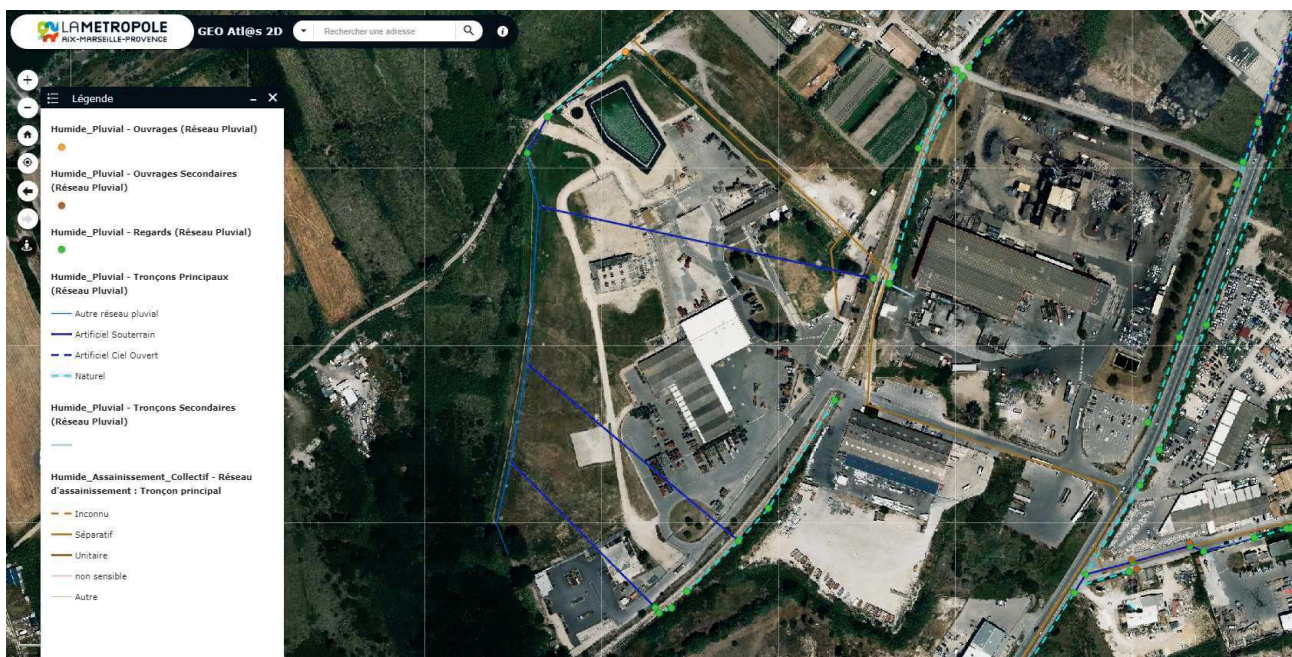
## Annexe 2 : Plan des réseaux

La connaissance partielle des réseaux pluviaux et d'assainissement sur la zone et de leurs éventuelles connexions rend compliquée l'explication des constats sur ce deuxième point.

Par ailleurs, les différentes constatations ont mis en évidence que le point de prélèvement pour l'autosurveillance se fait à l'endroit où les eaux en sortie de station et les eaux de toiture se rejoignent. Cela constitue un phénomène de dilution ; ce qui n'est pas conforme.

De plus, compte tenu du lien probable entre les substances présentes dans le caniveau VHU et les eaux hydrocarburées constatées, l'exploitant réalise sous 2 mois un diagnostic de ses réseaux de collecte des eaux susceptibles d'être souillées et des eaux de toitures afin de s'assurer de l'absence d'entrée d'eaux de ruissellement sur le réseau d'eaux pluviales de toiture.
