<b>Rapport de contrôle de l'inspection de l'environnement chargée des installations classées</b>	
<b>Référence :</b> D-0511-2020	<b>Date :</b> 05 mars 2021
<b>Nom et adresse de l'établissement contrôlé</b>	<b>Code DREAL</b>
Carrefour Supply Chain ZAC de la Crau Avenue Gabriel Voisin  13300 SALON-DE-PROVENCE	S3IC : 0064-01067 <input type="checkbox"/> P1 <input type="checkbox"/> P2 <input checked="" type="checkbox"/> P3 <input type="checkbox"/> Autre <input checked="" type="checkbox"/> A <input type="checkbox"/> E <input type="checkbox"/> D <input type="checkbox"/> NC <input type="checkbox"/> SHAUT <input type="checkbox"/> SBAS <input type="checkbox"/> IED
<b>Activité principale :</b> Entrepôt	
<b>Date du contrôle :</b> 5/11/20	
<b>Type de contrôle</b>	
<input checked="" type="checkbox"/> Inspection annoncée - Date de l'annonce de la visite : 30 septembre 2020 <input type="checkbox"/> Inspection inopinée

L'objectif de cette visite d'inspection était le recollement à l'arrêté de mise en demeure n°193-2019-MED du 14 octobre 2019 dressé à l'encontre de l'exploitant à l'issue de la visite du 18 octobre 2018.

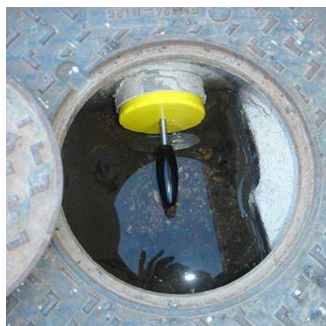
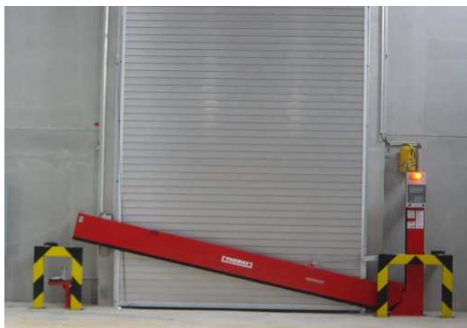
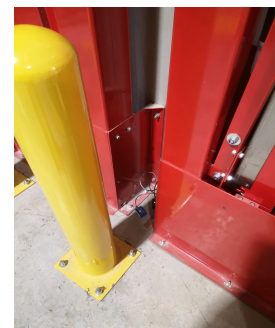
- La cuve de rétention existante de 390 m<sup>3</sup> présente sous dalle est conservée et affectée uniquement à la cellule des produits inflammables des rubriques 4331/1436 et 4734 et aux cellules 4320 et 4321. Après calcul, la capacité de rétention nécessaire pour ces cellules est de 195 m<sup>3</sup>.

- Les cellules contenant des produits dangereux pour l'environnement (rubriques 4510, 4511 et 4711) ont été équipées d'obturateurs ponctuels au niveau des puisards de nature à assurer la séparation de ces cellules. Elles sont également équipées de barrières de confinement au niveau des portes piétonnes et des portes coupe feu (8 barrières au total). Un détecteur de fluide a été implanté au sol devant chaque barrière et déclenchera la fermeture automatique de la barrière. Une hauteur de rétention de 50 cm a été calculée en prenant en compte le nombre maximal d'emplacements de stockage ainsi que la capacité maximale d'une palette.

La mise en œuvre de cette solution a été constatée lors de la visite d'inspection.

***L'inspection attire cependant l'attention de l'exploitant sur le contrôle du bon fonctionnement et l'entretien régulier de ces dispositifs. Une procédure établissant les actions mise en œuvre en cas de détection de fuites avec activation des barrières de confinement doit également être rédigée et intégrée au plan de sécurité.***

Par ailleurs, l'inspection demande à l'exploitant de **mettre en place des contrôles du bon fonctionnement et l'entretien régulier des barrières de confinement, des détecteurs de fluides et des obturateurs. L'exploitant doit fournir dans un délai de 1 mois à réception de ce rapport, la procédure de contrôle et d'entretien (avec les fréquences) qu'il compte mettre en place pour validation.**

**Une procédure établissant les actions mise en œuvre en cas de détection de fuites (avec activation des barrières de confinement) doit également être transmise à l'inspection sous 1 mois à réception de ce rapport.**
