## **Rapport de l'inspection des installations classées**

Visite d'inspection du 04/10/2022

#### **SOCIÉTÉ DE GESTION DE PRODUITS PÉTROLIERS (SOGEP)**

27 ROUTE DU BASSIN N 6  
92230 GENNEVILLIERS

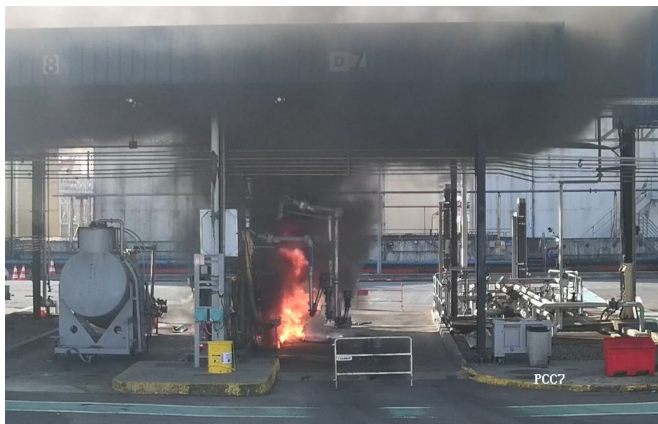
Le feu a été contenu dans le caniveau, et entretenu par les différentes matières combustibles présentes, dont le gainage plastique des câbles électriques ou divers capots de protection. Une alimentation par des additifs qui se seraient écoulés par les tuyauteries sectionnées n'est pas établie au moment de la rédaction du présent rapport mais ne peut être exclue sans enquête approfondie. Les fumées, peu visibles au départ de feu, s'épaississent et noircissent rapidement.

*Illustration 1: Développement "maximum" des flammes, à env. 10h13 (capture d'écran de la vidéo fournie par l'exploitant)*

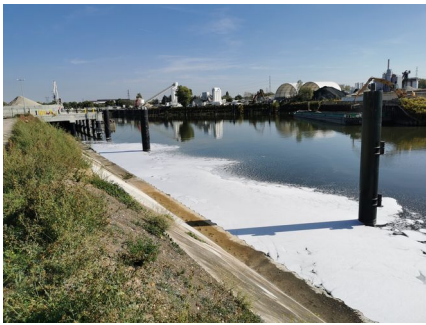
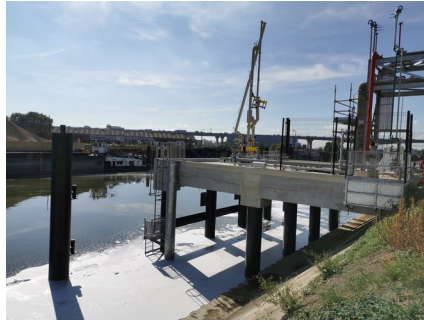
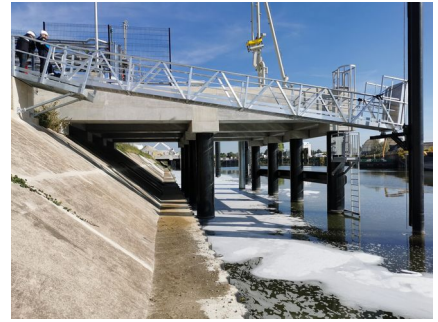
Un écoulement de mousse d'extinction en darse a été constaté à 15h05 (cf. Illustrations 2 suivantes). Il a été demandé à l'exploitant de prendre des mesures pour retenir cet écoulement au milieu naturel.

*Illustrations 2: Déversement de mousse en darse à 15:05 (04/10/2022)*

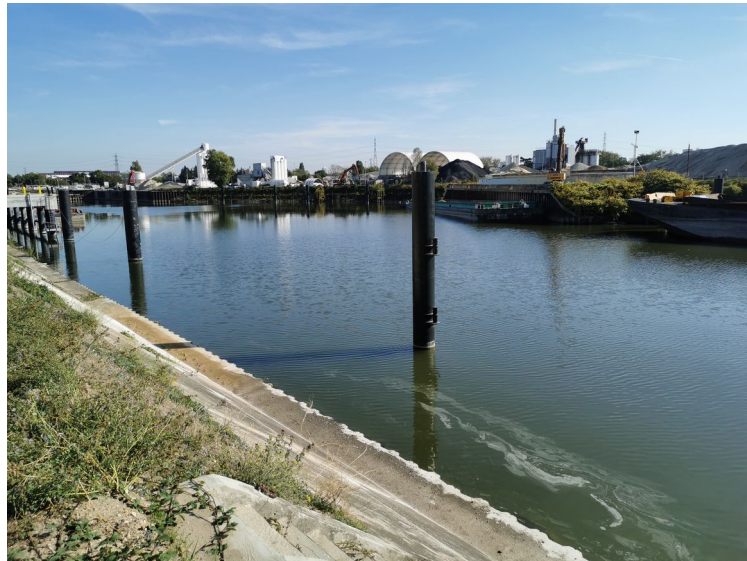
La mousse s'est toutefois rapidement désagrégée, comme le montre les photographies prise à 15h30 (*illustration 3 et photographies complémentaires en annexe*) et l'écoulement semblait être bien stoppé suite à l'arrêt manuel de la vanne par SOGEPP. Aucune irisation indiquant la trace d'hydrocarbures n'était visible

*Illustration 3: Etat de la darse à 15h29 (04/10/2022)*

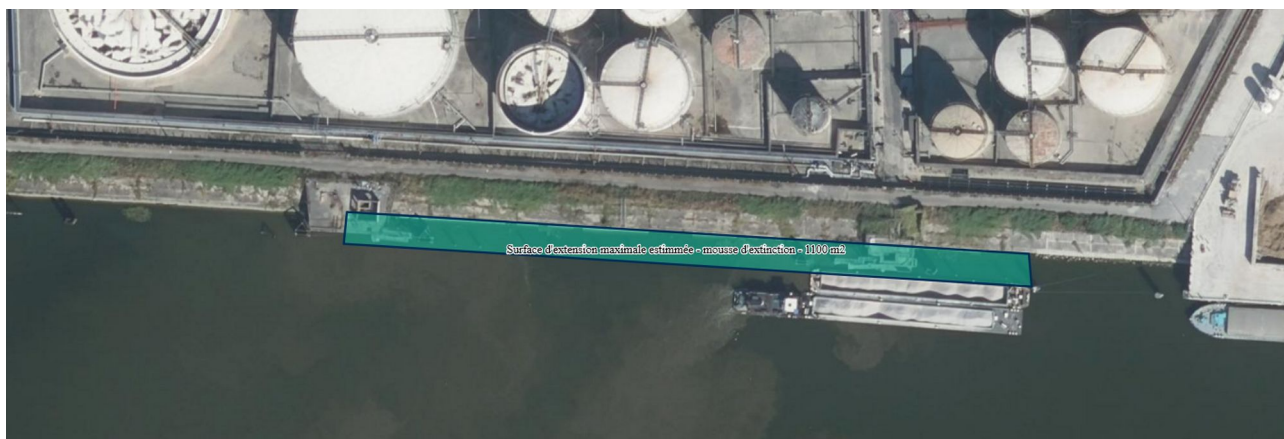
L'Inspection estime que la surface impactée à l'extension maximale de la nappe est estimée à environ 1 100 m<sup>2</sup>.

Figure 2 : estimation de l'extension maximale de la nappe de mousse (le 04/10/2022, vers 15h00)

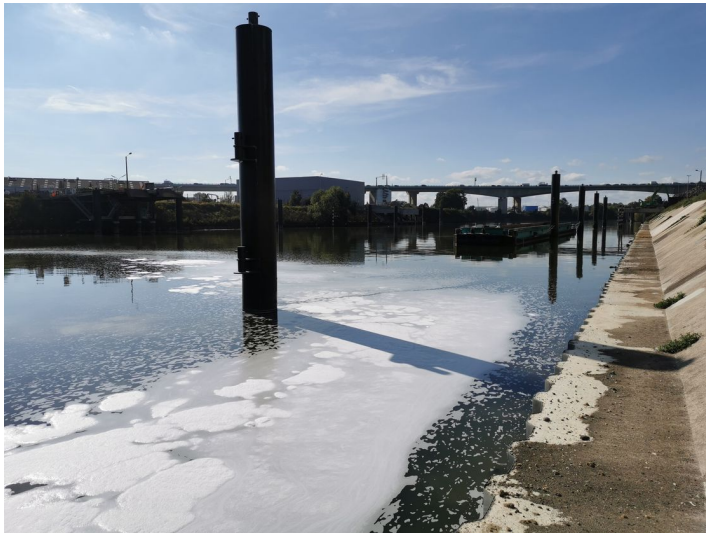
*Illustration 4: Etat de la darse à*

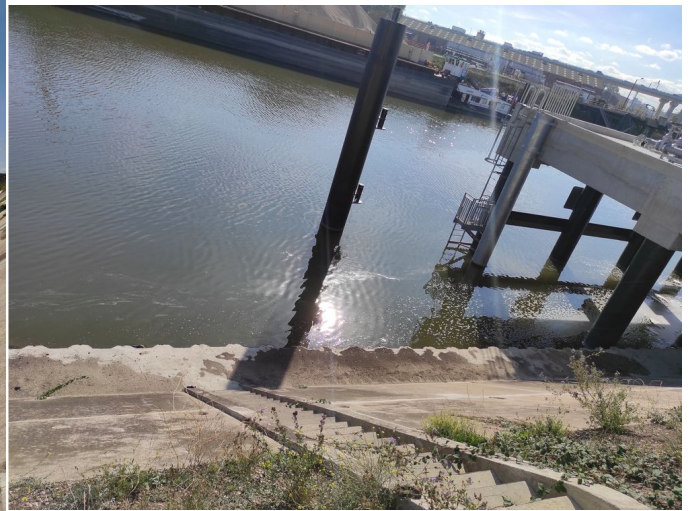
*Illustration 5: Etat de la darse à*

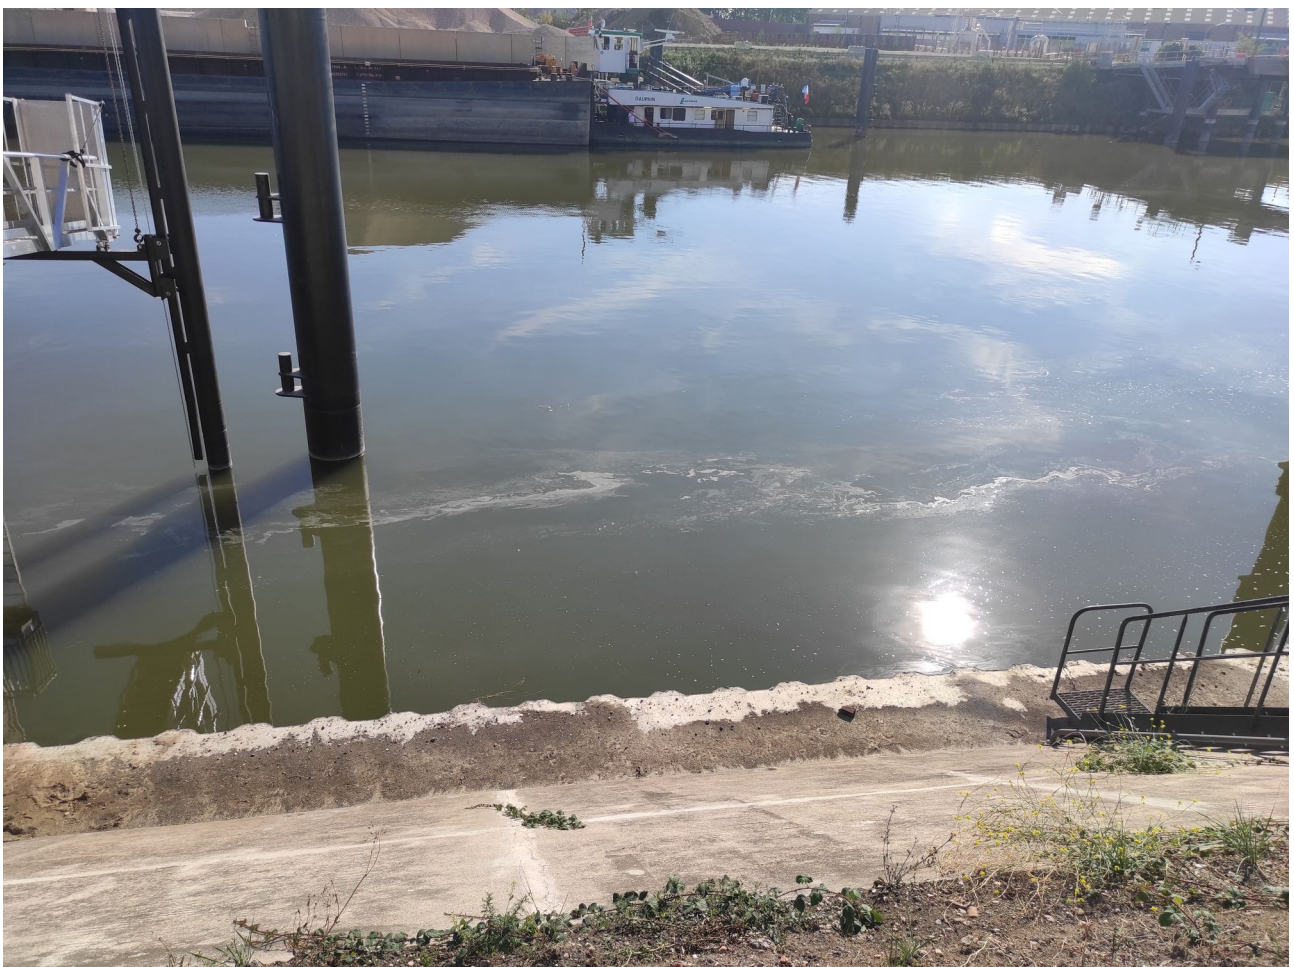
*Illustration 6: Etat de la darse à 15:39 (04/10/2022)*

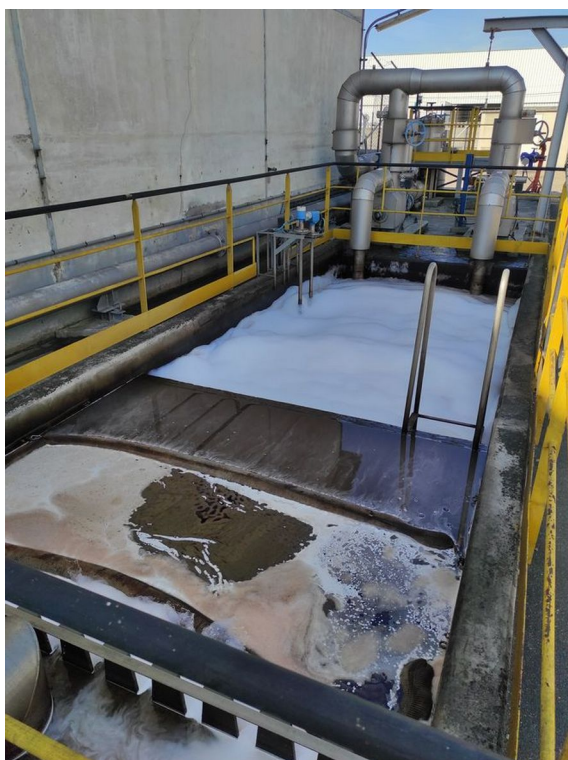
Il a été constaté à 14h45 que le décanteur et la fosse (situés avant deux pompes de relevage pour rejet dans le réseau) étaient remplis d'eaux et de mousse (*illustration 9, en annexe*).

Illustration 9: Vu de la fosse et des deux pompes de relevage

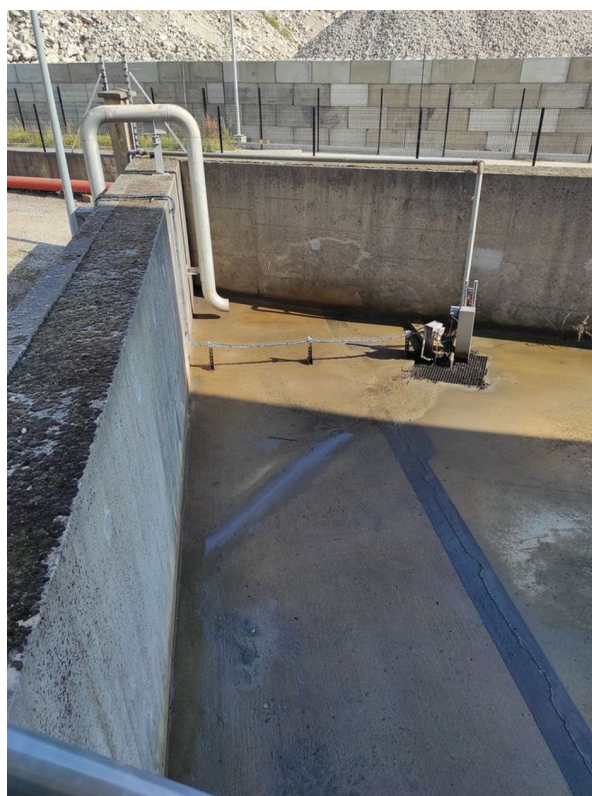
La cuvette 2 qui devait recueillir les eaux d'extinction était vide, sans trace de mousse, à 14h53 (*illustration 10, en annexe*).

- b) rétention n°2 (contenant des réservoirs aériens d'hydrocarbures) (illustration 10), permettant de stocker en dérivation le surplus d'eaux à confiner si la limite de capacité du réseau est atteinte : aucune trace de mousse ou d'eaux d'extinction n'était visible ;

Illustration 10: Rétention 2, au niveau du rejet du système de dérivation des eaux (rétention déportée)

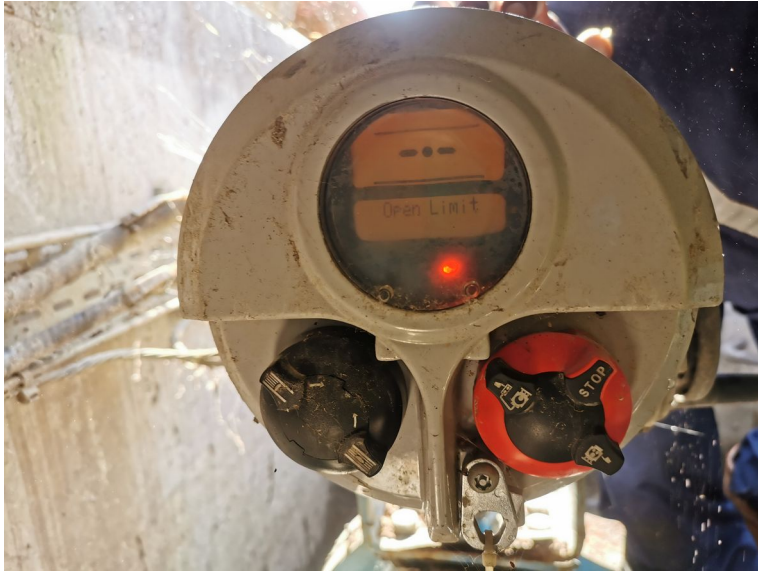
A 14h58 (*illustration 11, en annexe*), il a été constaté que la vanne autorisant le rejet en darse était en position ouverte. Elle a immédiatement été fermée en mode manuel (fermeture « forcée » qui ne permet pas l'ouverture à distance depuis le poste de commande) par un opérateur SOGEPP.

- c) fosse comprenant la vanne de sectionnement avant rejet en darse : contrôle de la position de la vanne → ouverte (illustration 11). Le personnel SOGEPP n'a pas pu fournir d'explication sur le dysfonctionnement et a déclaré que celle-ci était bien close pendant les opérations d'extinction et pendant la période de surveillance associée, comprenant notamment des rondes au point de rejet en darse. La vanne a été immédiatement fermée.

L'Inspection considère que l'heure de fermeture indiquée par l'exploitant est erronée : les métadonnées attachées à la prise des photographies indiquent plutôt une heure de fermeture de 14h59.

*Illustration 11: Module de commande de la vanne de confinement*

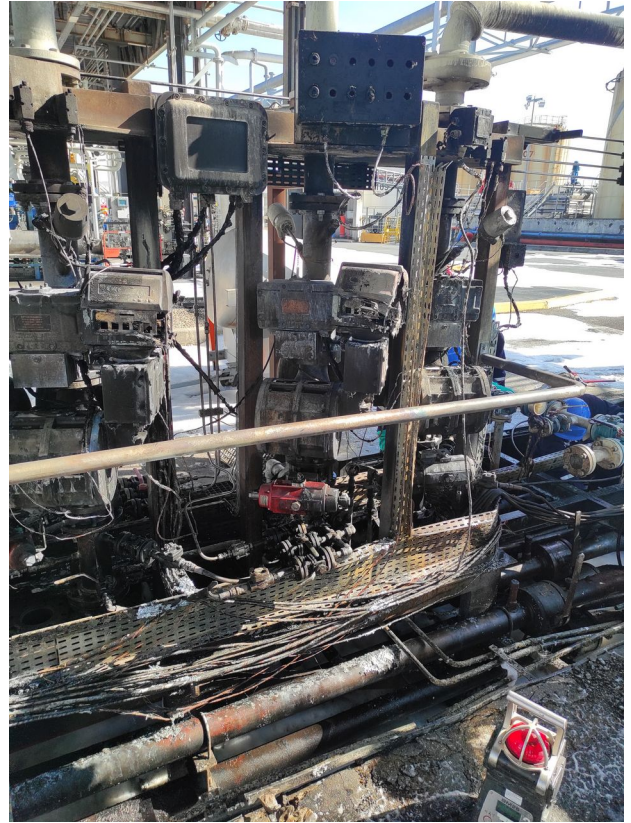
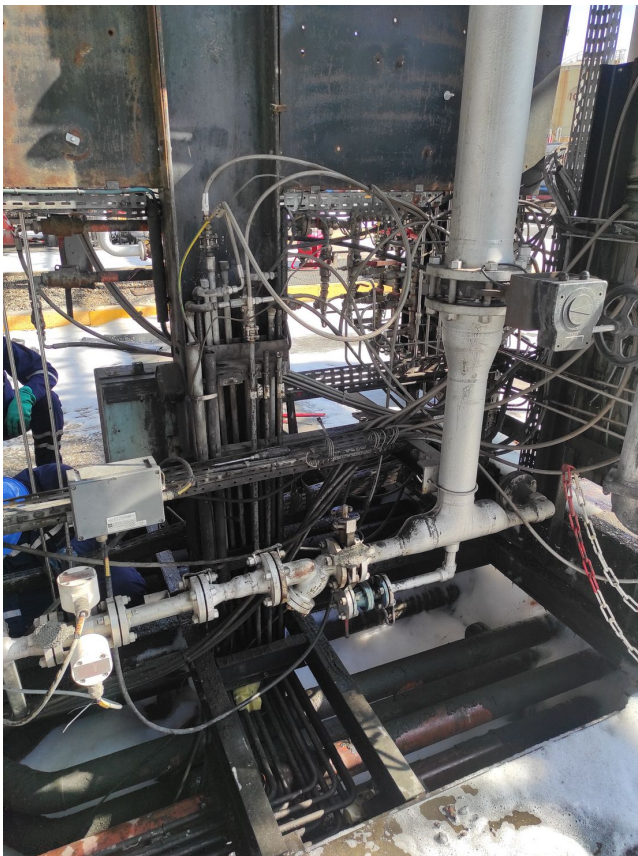
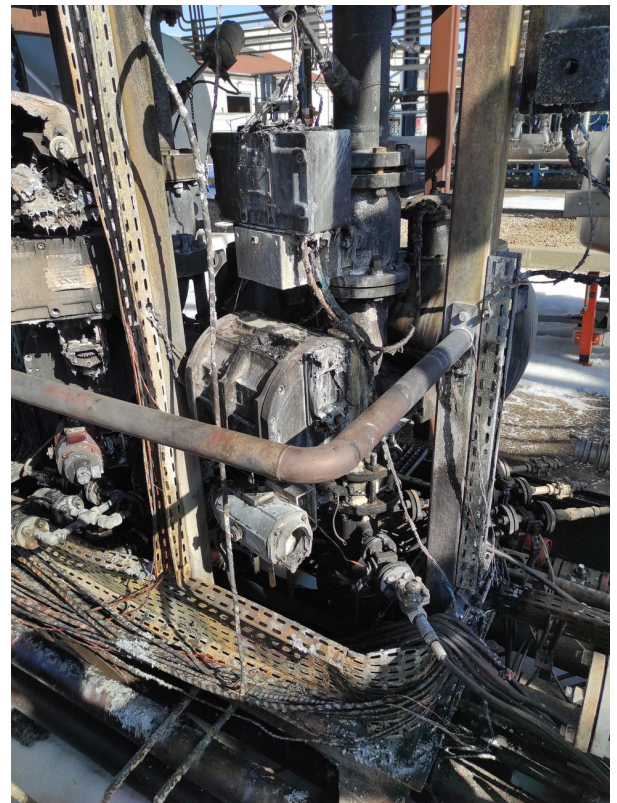
Le poste de chargement de la piste n°7 est hors service (voir photographies en annexe, illustrations 12). La plupart des dispositifs contenant du plastique (dont les câblages électriques sont fortement dégradés).

- l'Inspection a visualisé au niveau du poste n°7 :
  - \* les deux tuyauteries rigides tronçonnées (illustration 12) potentiellement impliquées dans la présence de liquide inflammable ou combustible en fond de caniveau,

- \* la dégradation de capots de protection d'actionneurs de vannes ;
  - \* les flexibles en cours de remplacement (figure 12).

*Illustration 12: Dégâts visibles sur le poste 7*

*Le poste n°7 a été isolé électriquement et hydrauliquement. La remise en service n'est pas envisagée pour l'heure, au regard de l'état de l'installation.*

*Le poste sera reconstruit avec du matériel et équipement neuf et suivra notre processus interne de remise en service avec contrôle systématique des sécurités et notamment des chaînes MMR.*
