Rapport de l'Inspection des installations classées

Visite d'inspection du 15/11/2022

ARDO-VIOLAINES SAS
CHEMIN DE LA COCHIETTE
62138 VIOLAINES

Feu couvant cuve huile overnight A le 23/10/2022 à 02h58

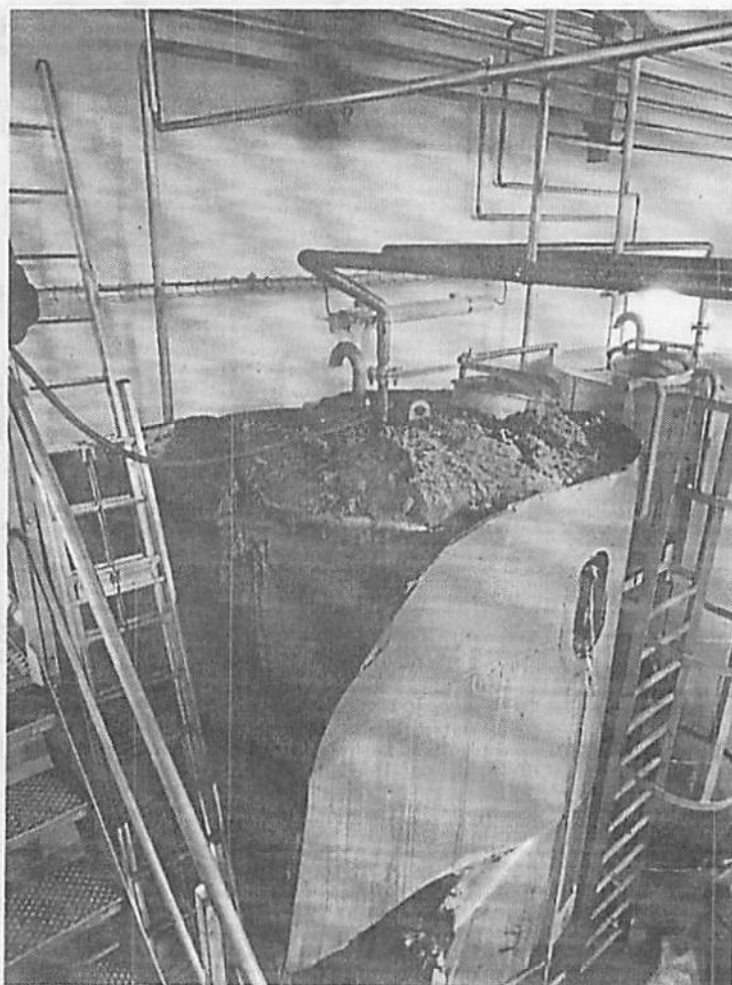
- Le directeur de site, Sylvain Bourdon a reçu un appel automatique de la centrale d'appel pour un déclenchement d'alarme feu dans la nuit du 23/10/2022 à 02h58
- Le site était fermé, il n'y avait aucune activité
- La présence de fumée a été relevée pendant la procédure de levée de doute ; il n'y avait pas de flammes ni de dégagement de chaleur ; Monsieur Bourdon a appelé les pompiers
- Les pompiers ont identifié l'origine du feu couvant dans le calorifuge de la cuve d'huile overnight A servant au stockage de l'huile alimentaire de la friteuse lors des opérations de nettoyage
- Les pompiers ont inerté la cuve et procédé au démontage et à l'évacuation du calorifuge brûlé
- L'intervention s'est terminée le 23/10/22 à 13h

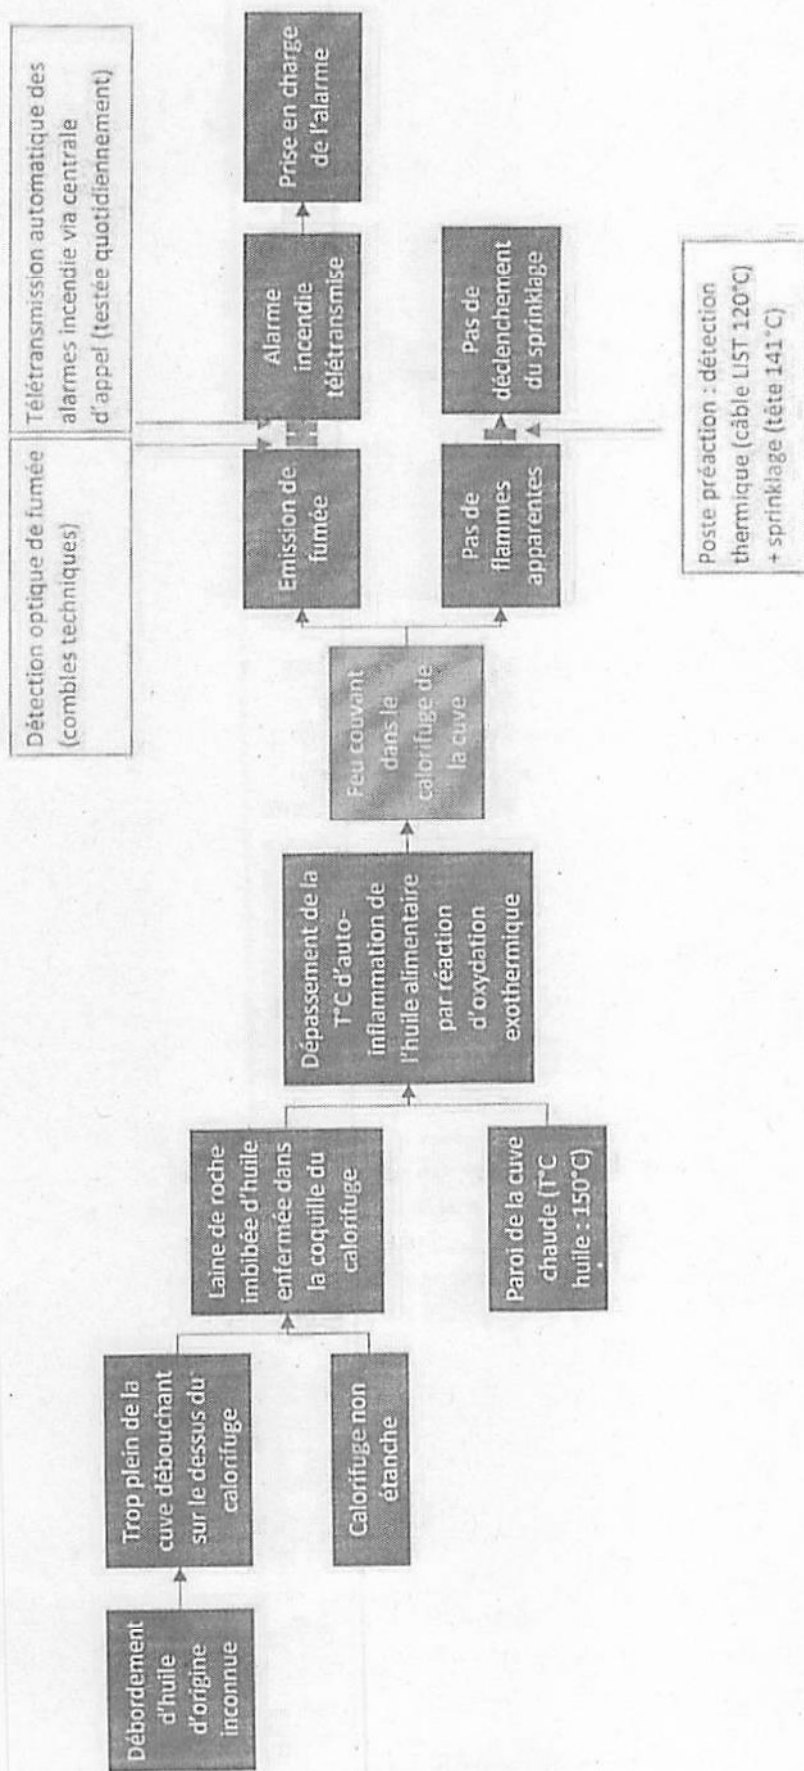
ARBRE DES CAUSES

Infiltration d'huile dans le calorifuge de la cuve overnight A suite à un débordement par le trop plein et auto-inflammation par oxydation :

- Trop plein débouchant sur le calorifuge au-dessus de la cuve, rejet d'huile alimentaire par le trop plein et infiltration dans la laine de roche du calorifuge
- Accumulation d'huile dans des conditions de température élevées (huile alimentaire à 150°C)
- Réaction d'oxydation exothermique entre l'huile et l'oxygène de l'air maximisée par l'absorption de l'huile par la laine de roche
- Déséquilibre de la balance thermique : accumulation de chaleur plus rapide que la dissipation lors des phases d'arrêt de ligne le weekend
- Atteinte de la température d'auto-inflammation de l'huile ; apparition d'un point chaud puis d'un feu couvant

Le dysfonctionnement à l'origine de l'incident est le débordement de la cuve overnight. L'enquête est en cours pour identifier l'origine de ce dysfonctionnement. Le système d'extinction automatique (sprinklage + AFFF) du bunker ne s'est pas déclenché car la température était trop basse pour atteindre le seuil de déclenchement de la détection thermique (120°C sur le câble LIST au plafond, 141°C sur les ampoules sprinkler). Tous les systèmes de sécurité incendie étaient fonctionnels.

- Mesures immédiates
 - Mise à nu de la cuve overnight A, nettoyage et protection par barrières avant le redémarrage de la production
 - Vérification du cordon chauffant de la cuve (exclusion du défaut électrique des causes probables du départ de feu car non alimenté)

- Contact d'un calorifugeur pour refaire le calorifuge de la cuve
 - Modification du trop plein pour évacuer l'huile via une canalisation jusqu'au sol
 - Formalisation de la procédure de prise en charge d'un feu couvant dans un calorifuge de cuve/tuyauterie + surveillance thermographique + formation du personnel

- Information de la DREAL
- Mesures complémentaires
 - Investigation sur l'origine du débordement de la cuve overnight
 - Remplacement des isolants en laine de roche par des isolants en verre cellulaire (Foamglas) → suppression du phénomène d'absorption de l'huile par la laine de roche → suppression du phénomène d'oxydation dans les coquilles de calorifuge → suppression du potentiel de feu couvant
