Rapport de l'Inspection des installations classées

Visite d'inspection du 25/04/2023

GALLOO FRANCE MARQUETTE

Références : inspection 2023 – accident du 21/04/2023
Code AIOT : 0007004253

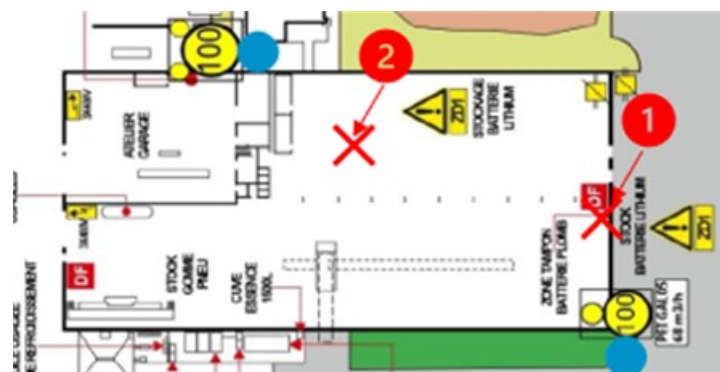
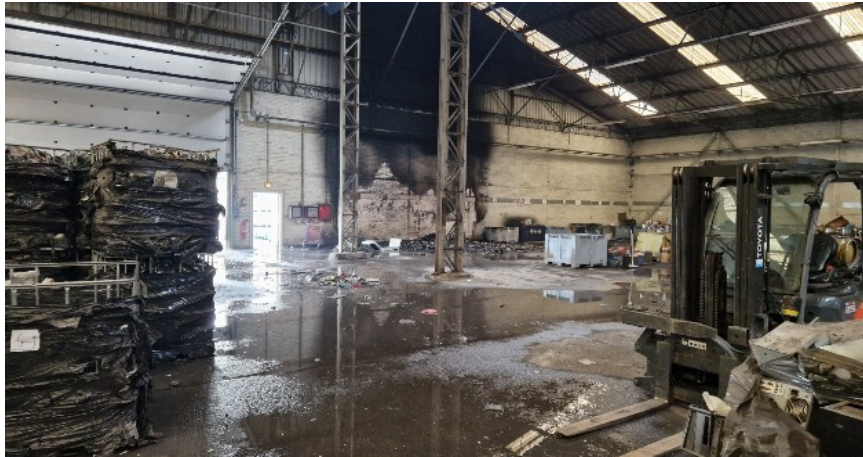
Le départ de feu a eu lieu dans le hangars de dépollution des DEEE, ceci à deux endroits opposés :

- le premier feu se situe à côté de la porte sectionnelle dans une caisse palette de DEEE contenant des batteries lithium;
- le second feu s'est déclenché dans le hangar à l'opposé dans un stock d'ordinateur portable. Le feu s'est déclaré dans un deuxième temps alors que les pompiers étaient sur place.

L'exploitant indique ne pas avoir trouvé de lien entre les 2 départs de feu. L'exploitant suppose que le premier feu serait dû à une batterie lithium contenu dans un DEEE. Le second feu, pourrait être dû au déversement d'eau sur un autre stockage.

Sur le plan humain, aucune blessé et aucune victime ne sont à déplorer. Sur le plan matériel, les incendies n'ont pas engendré de flammes importantes ce qui a permis une extinction rapide. Au total, 6 palettes de DEEE ont été touchées. Le bâtiment est intègre.

Ce dernier doit être amendé par une analyse plus précise des conditions de survenue de ces incendies et doit proposer des mesures visant à en éviter le renouvellement tel qu'indiqué dans les courriers adressés à la municipalité et aux riverains.
