## **Rapport de l'Inspection des installations classées**

Visite d'inspection du 17/10/2025

#### **SOCIETE INDUSTRIELLE DE RECUPERATION DES METAUX**

Références : 2025 1286 UbD1-86 Env  
Code AIOT : 0007202063

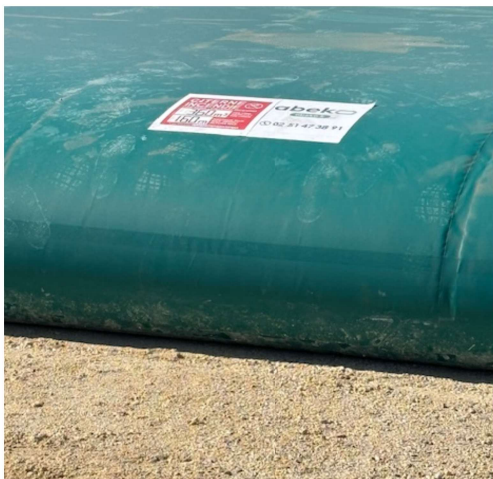
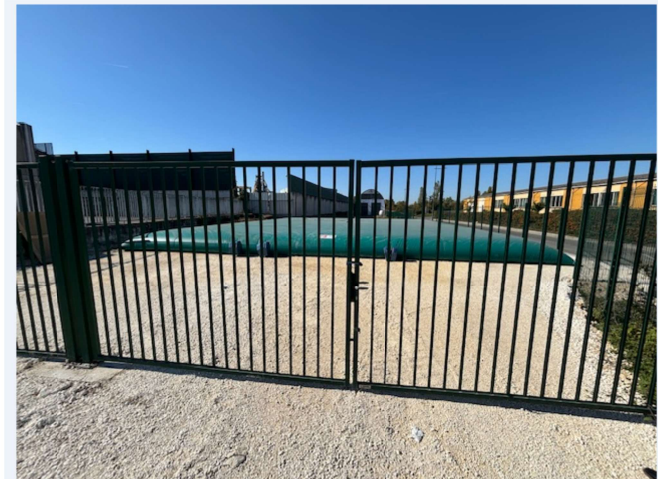
Lors d'un passage à proximité du site, l'inspection s'est arrêtée afin de constater la présence de la réserve incendie d'une capacité de 360 m<sup>3</sup> (cf. photos infra).

La réserve incendie était présente et en cours de remplissage pour atteindre le volume requis. Celle-ci dispose bien de trois prises pour la connexion des engins du SDIS, et elle est ceinturée par une clôture et deux portails d'accès.

Le constat effectué le 17/10/2025 permet de lever la non-conformité observée en juillet 2025 (absence de défense incendie suffisante).

- finaliser le remplissage de la réserve pour atteindre une hauteur de 1,6 m pour garantir les 360 m<sup>3</sup> et devra réaliser des appoints périodiques pour garantir la disponibilité de ce volume ;
- réaliser un essai de mise en aspiration par des engins du SDIS de la réserve afin de la réceptionner et d'en valider la conformité.
