Préfet du Jura

Date : 04 DEC. 2020

**INSPECTION DES INSTALLATIONS CLASSÉES**  
**RAPPORT DE LA VISITE D'INSPECTION du 09/11/2020**  
**TRIADIS SERVICES**

<b>N° S3IC : 0126.00475</b>		<b>Commune : BEAUFORT-ORBAGNA - 39190</b>				
<b>Visite:</b>	administrative	réactive	annoncée	approfondie	<b>Régime:</b>	SSB
<b>Priorité</b>	nationale	<b>Attributs S3IC n°1 : Déchets</b> <b>Attributs S3IC n°2 : Risques accidentels</b>				
<b>Liste des installations inspectées : visite partielle :</b> <ul style="list-style-type: none"> <li>des zones de réception et expédition des déchets</li> <li>des zones d'entreposage intérieures et extérieures des déchets</li> </ul>						
<b>Référentiel de l'inspection :</b> <ul style="list-style-type: none"> <li>arrêté préfectoral d'autorisation n° AP-2010-23-DREAL du 9 décembre 2010 (AP1) ;</li> <li>arrêté préfectoral de mise en demeure AP-2011-48-DREAL du 05 décembre 2012 ;</li> <li>rapports d'inspection du 13/09/2012 et du 19/01/2017 et document s'y affairant ;</li> <li>rapport d'inspection du 14/11/2019 et documents s'y affairant ;</li> <li>rapport d'inspection du 28/05/2020 et documents s'y affairant.</li> </ul>

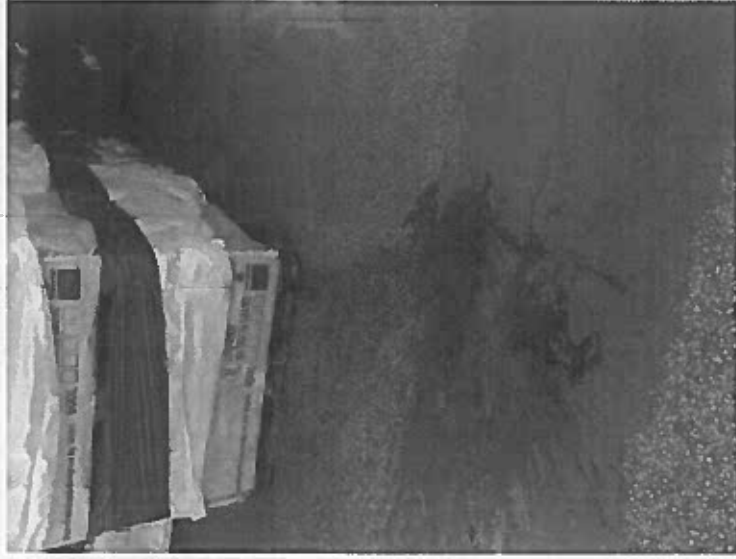
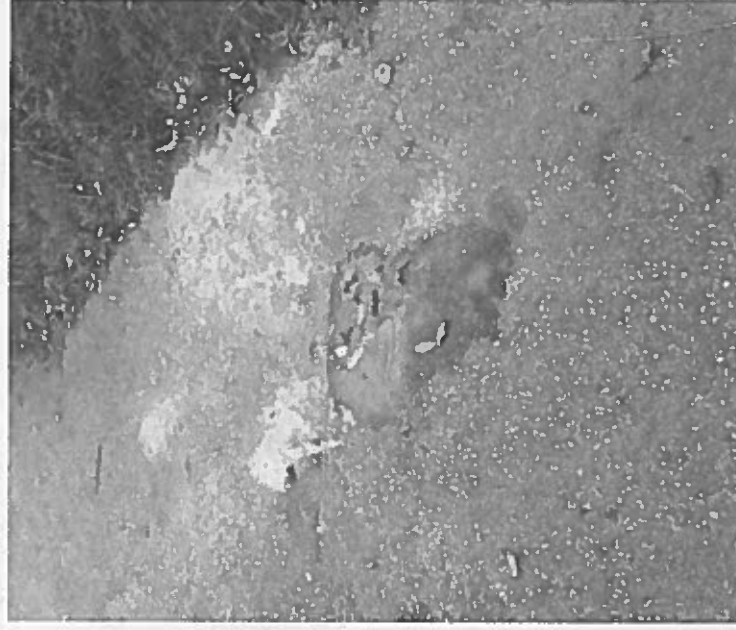
Cf photos :

Constat 5 – 09/11/2020 : non-conformité : lors de la visite du site (à l'arrêt) il a été constaté plusieurs déversements de liquide sur le sol extérieur, sans que ceux-ci n'aient été traités avant la fermeture du site et le départ du personnel. En cas de pluie, les eaux de ruissellement transporteront irrémédiablement les fluides dans l'environnement.
