Fiche des constatations effectuées lors d'une visite d'inspection

DREAL Bourgogne

Conformité à certaines prescriptions de l'arrêté préfectoral n°PREF-DCPP-SEE-2015-0080 du 2 mars 2015, autorisant la société CEREPY à exploiter une installation de stockage de grains et d'engrais sur la commune de FLOGNY LA CHAPELLE.

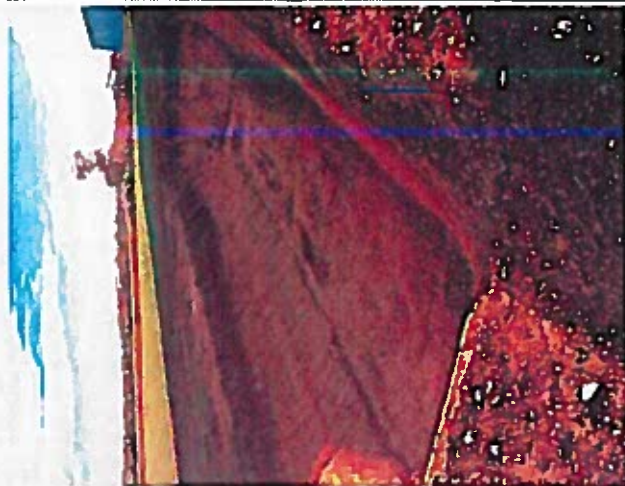
<p>Le bassin de 600 M3 a été abandonné au profit d'un bassin d'infiltration de 150 m³ en cours de réalisation (au 26/10/2015, voir ci-contre). Il recevra les eaux pluviales toitures et de ruissellement après traitement.</p>

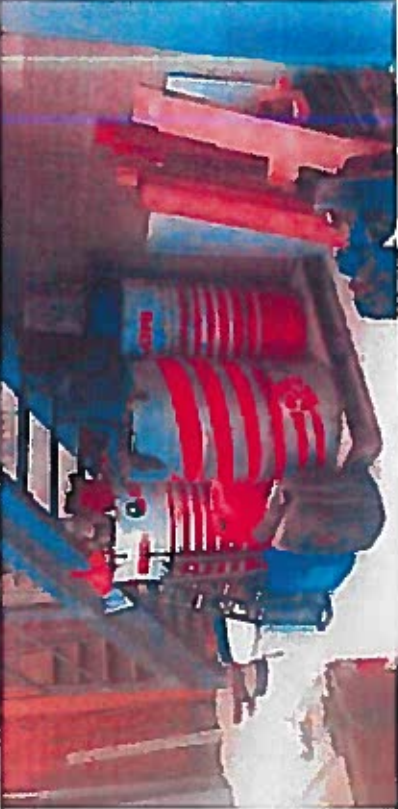
Article	Exigence à vérifier	Conformité ⁰		Remarques / réponse apportée / référence documentaire
		Oui	Non	
7.4.1	<p>Rétentions</p> <p>Pour les stockages de récipients de capacité unitaire inférieure ou égale à 250 litres, la capacité de rétention est au moins égale à :</p> <ul style="list-style-type: none"> • dans le cas de liquides inflammables, 50 % de la capacité totale des fûts, • dans les autres cas, 20 % de la capacité totale des fûts, • dans tous les cas 800 litres minimum ou égale à la capacité totale lorsque celle-ci est inférieure à 800 l. 	X	X	<p>Si la bonne présence de dispositifs de rétention a pu être constatée sur site, certains fûts de l'atelier ne disposaient pas de tels dispositifs.</p>

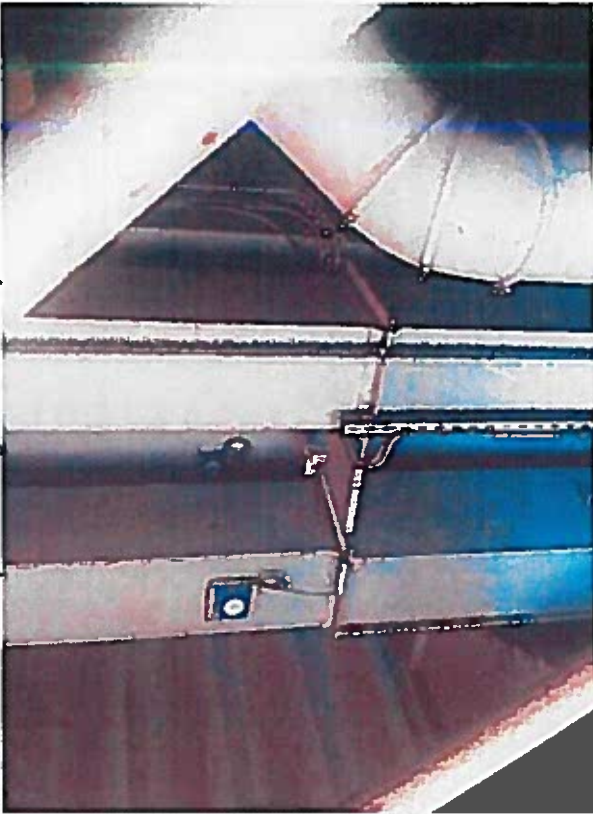
Article	Exigence à vérifier	Conformité ⁰		Remarques / réponse apportée / référence documentaire
		Oui	Non	
8.1.6	<p><u>Équipements de manutention</u></p> <p>L'ensemble des appareils de manutention (élévateurs, transporteurs,...) est équipé de capteurs de bourrage et de sécurité thermique.</p> <p>Tous les transporteurs et les élévateurs sont équipés de contrôleurs de rotation. Les élévateurs sont également munis de contrôleurs de déport de sangle.</p>	X	X	<p>Des contrôleurs de déport de sangle étaient bien présents :</p>

<p>Cependant, leur bon fonctionnement n'a pas pu être garanti. L'exploitant suspecte que la gaine (montante) est trop étroite, n'offrant pas au détecteur de déport de bande de plage suffisante à son bon fonctionnement. Il ajoute que le positionnement (bas) de ces détecteurs de déport n'est pas non plus optimal.</p> <p>L'exploitant a prévu un reconditionnement de l'élévateur (changement de la sangle et des godets, plus adaptés) avant remise en service du site, ainsi qu'un contrôle et réglage des déports de bande.</p> <p>Les installations du local électrique sont neuves. La prochaine vérification électrique doit avoir lieu au mois de novembre 2015.</p> <p>Il n'y a pas d'interrupteur général installé à l'extérieur du bâtiment.</p> <p>La coupure de l'alimentation électrique en cas de besoin s'effectue en pénétrant dans le bâtiment, pour accéder au local électrique (comme cela a été fait lors de l'accident du 12/08/2015).</p>

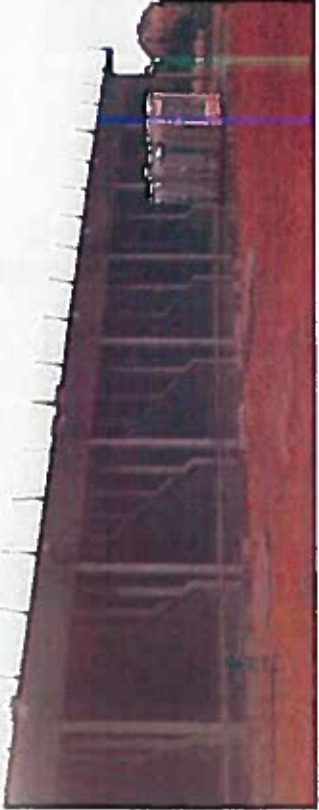
Article	Exigence à vérifier	Conformité ⁰		Remarques / réponse apportée / référence documentaire
		Oui	Non	
8.2.4	<p><u>Aménagements et organisation des stockages</u></p> <p>La hauteur maximale de stockage n'excède pas 8 mètres dans un bâtiment, 6 mètres pour un stockage extérieur.</p> <p>Les stockages d'engrais conditionnés sont fractionnés en flots séparés. Ces flots ne peuvent excéder 1 250 tonnes.</p> <p>En cas de présence de différentes catégories d'engrais, les stockages sont isolés les uns des autres selon les dispositions applicables à la catégorie la plus pénalisante.</p> <p>Une distance minimale de 1 mètre est conservée entre le haut du tas d'engrais ou des flots d'engrais conditionnés et les éventuelles bandes transporteuses.</p> <p>Une distance minimale de 30 cm est conservée entre le haut du tas d'engrais ou des flots d'engrais conditionnés et le haut de la paroi de séparation des cases. Cette distance est matérialisée par un repère visuel sur la paroi.</p> <p>Les stockages sont aménagés et organisés en fonction des dangers présentés par les substances ou préparations stockées, tels qu'identifiés au point 7.1.1. En particulier, les produits incompatibles ne sont pas stockés ensemble.</p>	X		<p>Les stockages d'engrais étaient phase finale de construction. Ils étaient vides.</p>

<p>La matérialisation de la distance minimale de 30 cm entre le haut du tas d'engrais ou des flots d'engrais conditionnés et le haut de la paroi de séparation des cases, par un repère visuel sur la paroi, a été constatée.</p>
