## **Rapport de l'Inspection des installations classées**

Visite d'inspection du 18/01/2022

**MIGNOT Minoterie**  
5 RUE DU MOULIN  
39800 VAUX SUR POLIGNY

Références : CD/MB/2022/L\_60

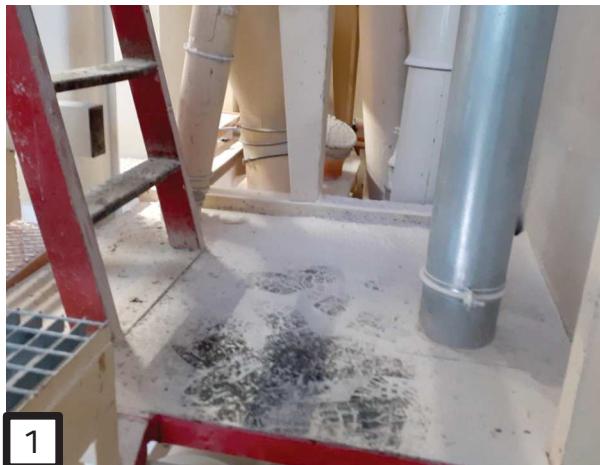
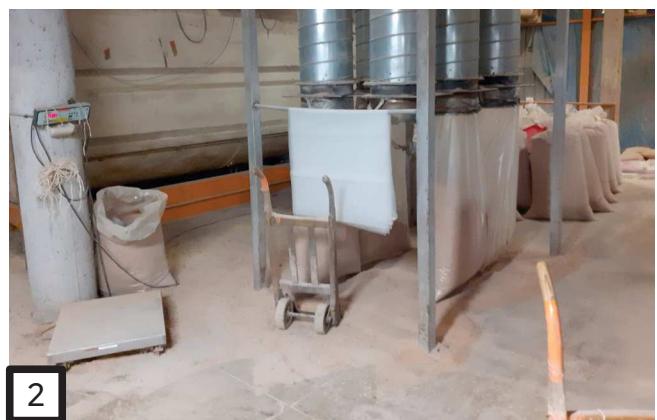
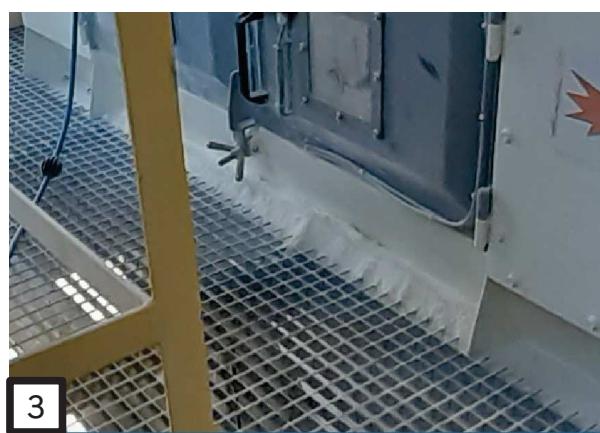
La présence d'amas de poussières conséquents dans des zones très localisées de l'installation (dessus de certains tuyaux ou de certaines machines, plateformes et marches d'escaliers) montre que les moyens de nettoyage en place ne sont pas adaptés (cf. Photos n°1, 2 et 3 en annexe).

**NON-CONFORMITÉ :** le nettoyage n'est pas réalisé à l'aide d'appareils qui présentent toutes les garanties de sécurité nécessaires pour éviter l'incendie et l'explosion. L'utilisation de balais est régulière alors qu'elle devrait être exceptionnel et ne fait pas l'objet de consignes particulières.

**Observations :** Concernant le nettoyage, différentes solutions techniques adaptées existent, comme par exemple des aspirateurs mobiles ATEX de plus grande capacité, ou encore l'installation d'une centrale d'aspiration.
