Rapport de l'Inspection des installations classées

Visite d'inspection du 07/07/2023

BIOGENIE EUROPE

La visite s'inscrit dans le suivi du déclenchement du portique de détection de la radioactivité.

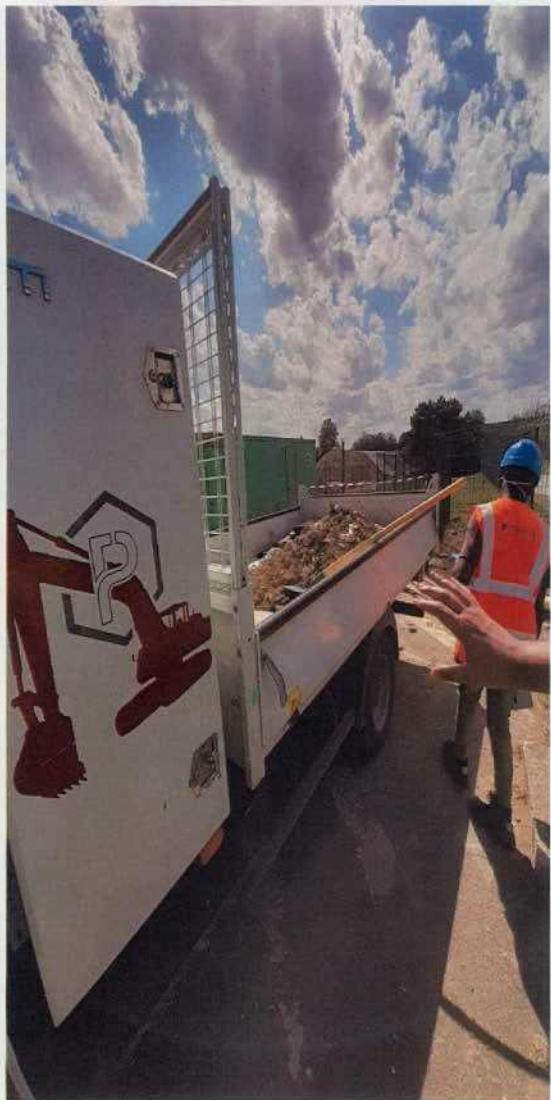
Chargement

Constats : L'exploitant a informé le 7 juillet 2023 l'inspection des installations classées d'un déclenchement de son portique de détection de la radioactivité. Ce déclenchement concernait un chargement d'un peu plus de 300 kg de terres (chantier GEOPETROL (CAP A6201) de Blandy les Tours). Le camion plateau transportant les terres, suite à plusieurs passages au niveau du détecteur, a été isolé sur l'aire spécifique dans l'attente de l'identification de la source ionisante. Néanmoins, le chauffeur désirait partir du site et retourner sur le chantier d'où provenait les terres. L'inspection des installations classées, ne pouvant se déplacer immédiatement (compte tenu qu'elle était déjà en cours de contrôle sur un autre site), celle-ci a sollicité la brigade territoriale de gendarmerie afin de s'assurer que le chargement ne quitte pas les lieux sans avoir identifié la source ionisante. Les services de gendarmerie ont informé les services de la cellule des risques chimiques du SDIS pendant leur intervention. Le personnel du SDIS a procédé à un contrôle radiologique du chargement, du chauffeur, et des forces de l'ordre. Ce contrôle a permis de confirmer que le personnel ne présentait aucun marquage. Le chargement était marqué sur un flanc en particulier mais la source semblait cependant disséminée. Le SDIS avait indiqué que le retour sur chantier devrait se faire avec le respect des dispositions applicables au transport ADR matières radioactives. L'exploitant a également sollicité un prestataire pour une intervention dans la journée afin d'identifier la source. Lors du passage de l'inspection en fin de journée (16h20), le prestataire était toujours en cours d'investigation. La source était trop disséminée pour pouvoir l'isoler. En accord avec l'exploitant, et compte tenu de l'impossibilité de laisser le camion reprendre la route sans une identification ADR, il a été décidé d'isoler son chargement dans un big-bag, doublé d'un vinyle sur l'aire spécifique. Le chauffeur ainsi que le prestataire se sont chargés de cette opération. Le camion avec son chauffeur se sont de nouveau présentés au niveau du portique après son décharge : le résultat du contrôle a démontré qu'il n'y avait pas de marquage. Le camion a donc été libéré du site. Le chargement devait être repris le lundi suivant par la société GEOPETROL via un véhicule spécifique avec une identification ADR à apposer sur le

Observations : Les documents justifiant l'élimination des terres sont en attente de l'inspection. Une copie du présent rapport est donc à communiquer à la société GEOPETROL. Concernant la gestion du déclenchement, l'exploitant a appliqué sa procédure. Au regard du retour d'expérience, il semble nécessaire que l'exploitant en lien avec l'inspection actualise les modalités d'action décrites dans sa procédure afin de fluidifier la gestion d'un tel incident dans le futur.

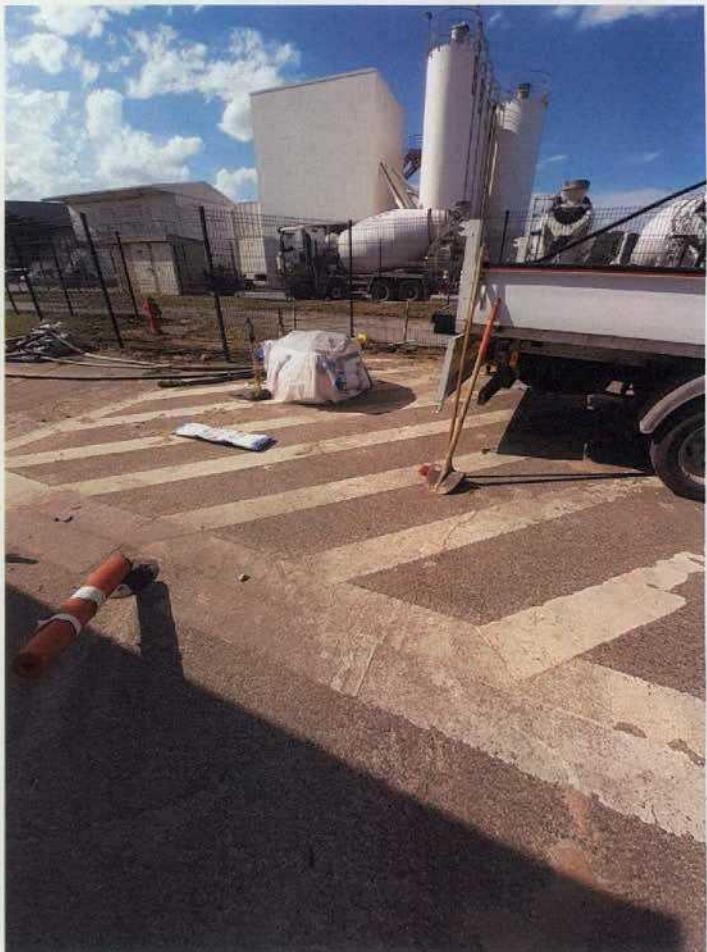
Big-bag

big bag. La reprise du chargement s'est déroulée le mardi (le véhicule était un utilitaire GEOPETROL, le chauffeur était formé ADR). Le chargement a été fait sans l'identification ADR. La société GEOPETROL a indiqué le vendredi au téléphone que les terres de son chantier était marquée naturellement (radioactivité naturelle renforcée). La société s'est engagée à fournir les justificatifs d'élimination des terres dans un autre exutoire.
