Rapport de l'Inspection des installations classées
Visites d'inspection des 4 et 5 juillet 2024

TERREAL

Référence : 2024_945_UbD16-86_Env
Code AIOT : 0007206907

Le présent rapport rend compte de l'inspection réalisée les 4 et 5/07/2024 dans l'établissement TERREAL implanté La Fidora 16270 Terres-de-Haute-Charente. Cette partie « Contexte et constats » est publiée sur le site internet Géorisques (<https://www.georisques.gouv.fr/>).

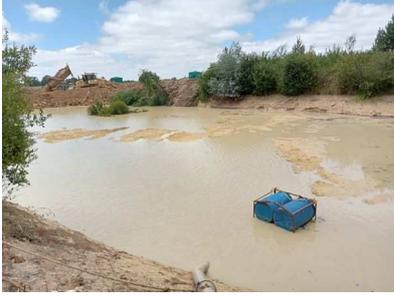
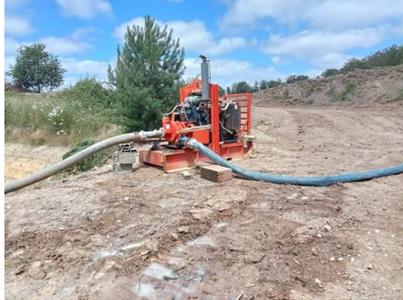
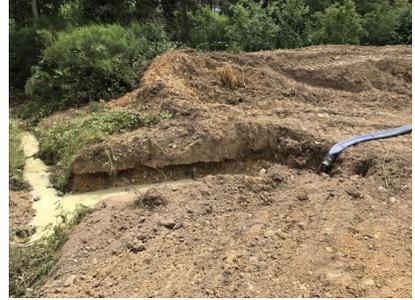
Référence réglementaire : AP Complémentaire du 05/02/2016, article 3.2.3, 1
Thème(s) : Risques chroniques, pollution des eaux
<p>Prescription contrôlée</p> <p>Les eaux canalisées rejetées dans le fossé à l'Est du périmètre respectent les prescriptions suivantes :</p> <ul style="list-style-type: none"> - débit < 120 m³/h - le pH est compris entre 5,5 et 8,5 ; - les matières en suspension totales (MEST) ont une concentration inférieure à 35mg/l. <p>Ces valeurs limites sont respectées pour tout échantillon prélevé proportionnellement au débit sur 24 heures. En ce qui concerne les MEST, aucun prélèvement instantané ne doit dépasser le double de ces valeurs limites.</p>
<p>Constat</p> <p>La carrière arrive en fin d'exploitation le 5 février 2025. Elle est actuellement en cours de remise en état. Dans ce cadre, un ancien bassin de décantation est en cours de comblement. Comme ce bassin contient des eaux, une pompe, d'un débit de l'ordre de 80-100 m³/h, a été installée pour les évacuer et les rejeter dans le milieu naturel à proximité du bassin. Ces rejets sont réalisés sans</p>

décantation préalable, induisant que des rejets chargés en matières en suspension sont réalisés dans le milieu naturel.

Les trois photographies *infra* du 4 juillet 2024 montrent, à gauche, le bassin, au centre, la pompe, et, à droite, le tuyau de déversement des eaux du bassin.

Ces eaux, chargées en matières en suspension, quittent l'emprise de la carrière, puis rejoignent le ruisseau de l'Etang avant de gagner la Charente. Cette situation explique la pollution des deux cours d'eau par des matières en suspension.

<p>de la Charente). Les concentrations en MES totales sont de :</p> <ul style="list-style-type: none"> - 970 mg/L en sortie du tuyau de déversement des eaux de l'ancien bassin de décantation - 240 mg/L dans la partie aval du ruisseau de l'Etang, peu avant qu'il se jette dans la Charente - 42 mg/L dans la partie amont du ruisseau de l'Etang, non atteinte par les eaux rejetées et chargées en MES. <p>Ces résultats montrent que le seuil maximal admissible (70 mg/L en valeur instantanée) pour les MES totales a été dépassé en sortie de tuyau de déversement en dans le ruisseau de l'Etang.</p>
<p>Demande à formuler à l'exploitant à la suite du constat</p> <p>Il est demandé à l'exploitant de</p> <ul style="list-style-type: none"> - justifier, sous 15 jours, la raison qui a conduit à ne pas filtrer ou décanter, préalablement à leur rejet dans le milieu naturel, ces eaux chargées en matières en suspension en vue de respecter les teneurs maximales admissibles - fournir à l'inspection, sous 15 jours, la chaîne de causalité qui a conduit à une telle situation - fournir à l'inspection, sous 15 jours, les justificatifs de la coupure et de la condamnation de la pompe et des mesures envisagées pour garantir le respect des seuils des prescriptions de l'arrêté préfectoral complémentaire du 5 février 2016. <p>L'absence d'action corrective expose l'exploitant à des suites administratives de type mise en demeure.</p>

<p>Type de suites proposées : Avec suites</p>
<p>Proposition de suites : Demande de justificatif à l'exploitant, Demande d'action corrective</p>
<p>Proposition de délais : Demande de justificatif à l'exploitant, Demande d'action corrective, 15 jours</p>

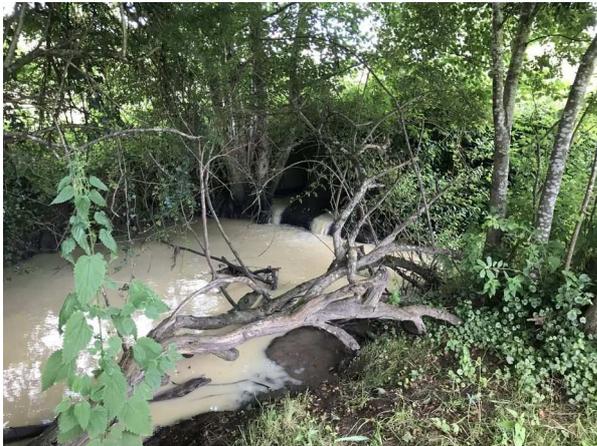
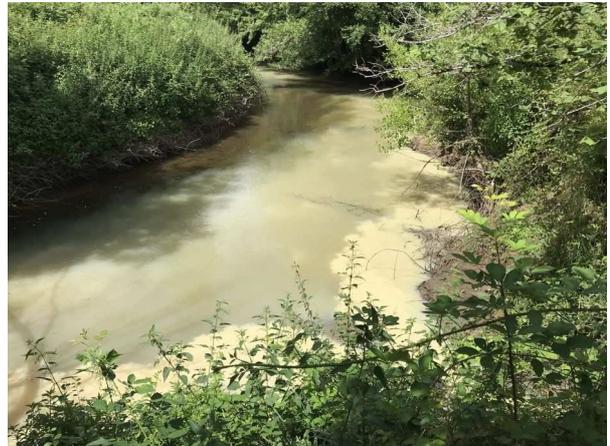
Les deux photographies ci-dessous du 4 juillet 2024 illustrent, à gauche, le ruisseau de l'Etang, à droite, la Charente, à quelques dizaines de mètres du ruisseau.
