## Rapport de l'Inspection des installations classées

Visite d'inspection du 21/11/2023

#### **EDF PEI Pointe Jarry**

Références : RED-PRT-IC-2024-019

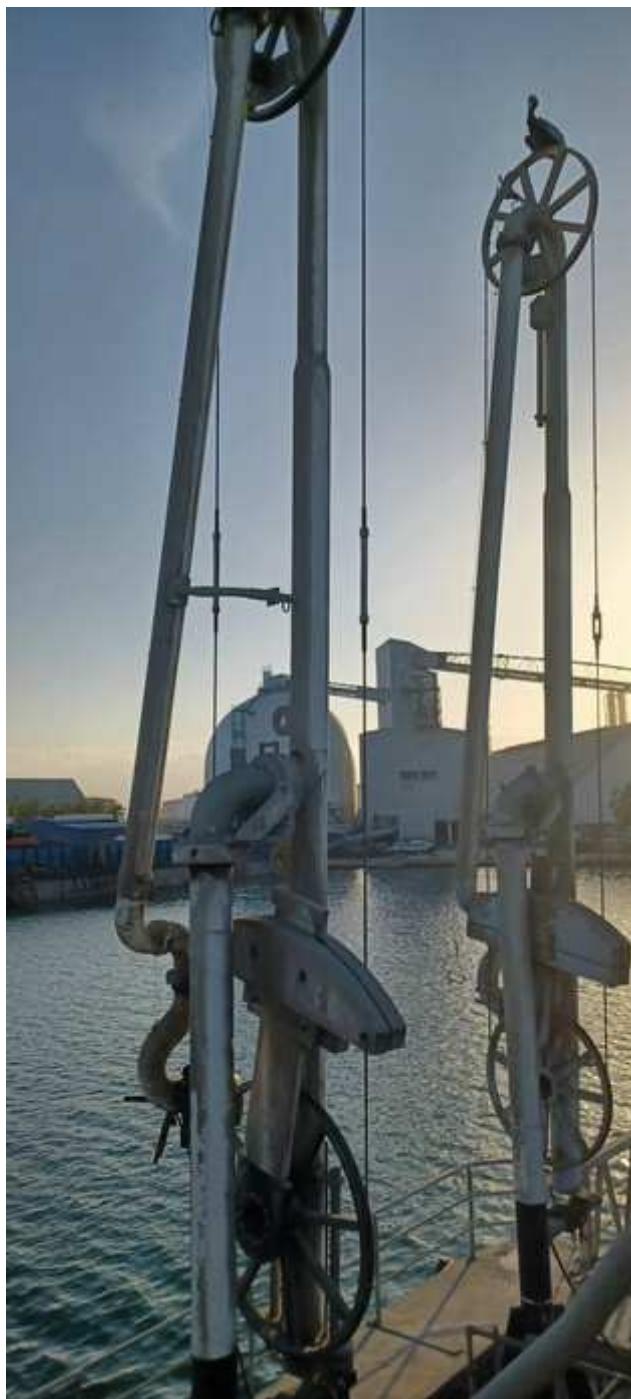
Photo 1 : bras de déchargeement des navires exploités par EDF

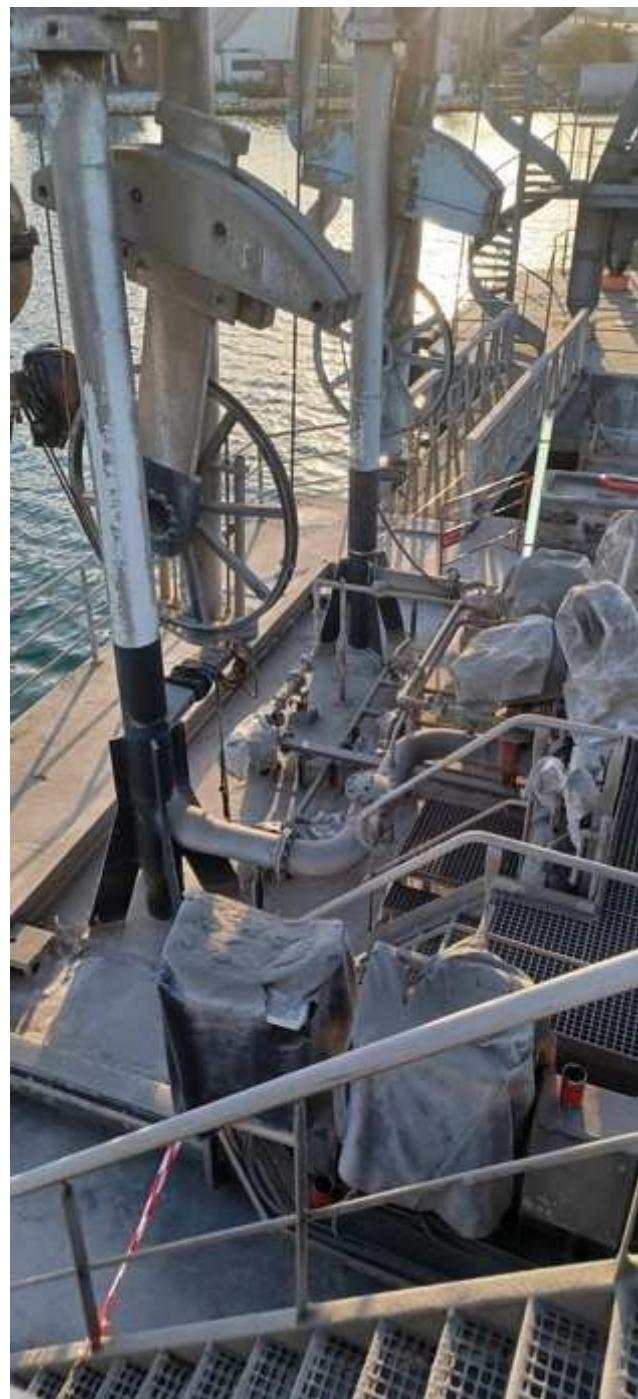
Lors de l'inspection il a été constaté que les installations exploitées par EDF sur le quai n°9 (bras de déchargement, vannes, tuyauteries, capteurs) étaient impactées par d'importants dépôts de poussières. Ces dépôts sont liés au déchargement et au convoyage des différentes matières solides au niveau de ce quai, notamment le clinker. Ces dépôts sont de nature à impacter le bon fonctionnement de ces installations.

Photo 2 : importants dépôts de poussières sur les installations de dépotage

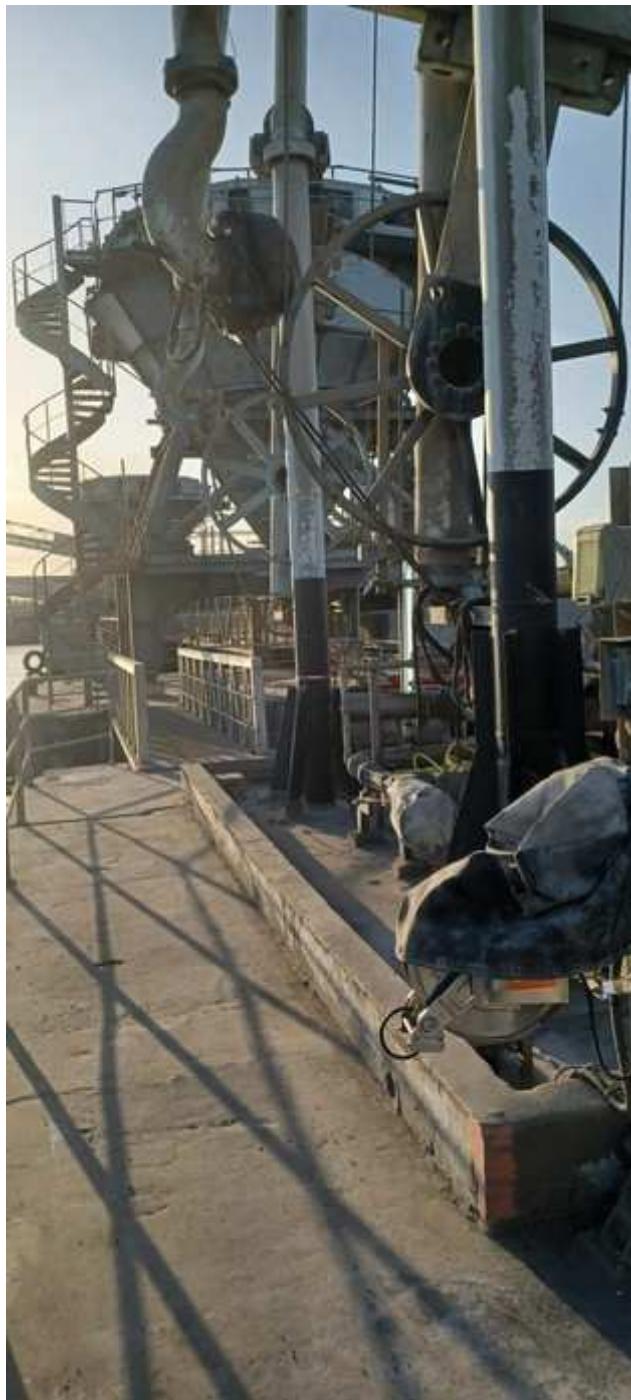
Il est à noter que les trémies de déchargement et les convoyeurs exploités au niveau du quai n°9 sont des installations connexes aux sites ICPE ALBIOMA et Ciment antillais /Lafarge de la Pointe Jarry.

Photo 3 : trémies de déchargement (arrière plan) présentent sur le quai n°9

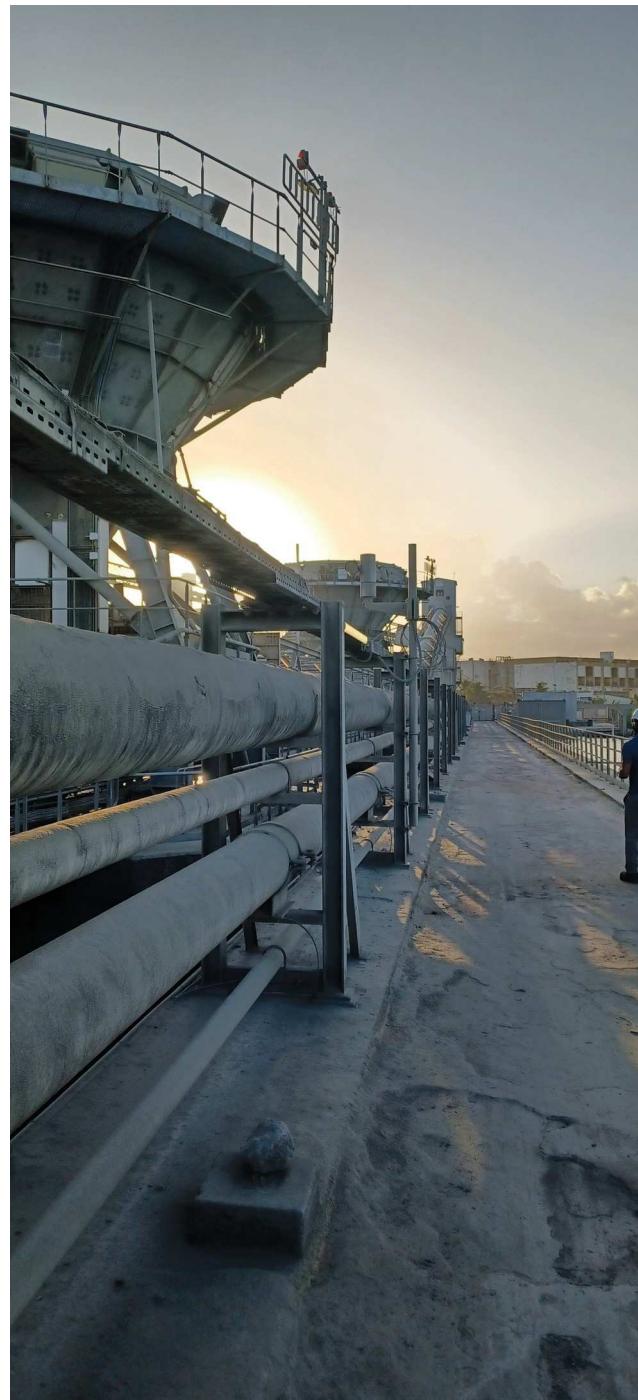
Photo 4 : Empoussièvement des pipes des équipements et du sol au niveau du quai n°9

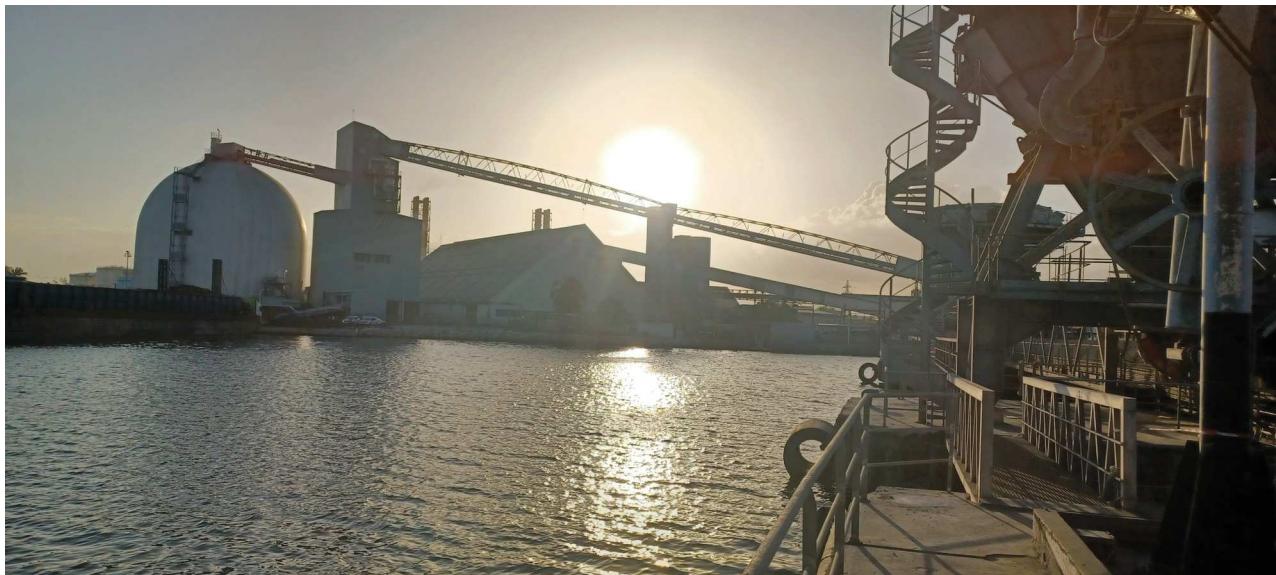
Les convoyeurs surplombent le rack de tuyauterie où sont positionnés les deux pipes exploités par EDF (FO2 et FOD).

Photo 5 : Convoyeurs alimentant le site ALBIOMA depuis le quai n°9
