## Rapport de l'Inspection des installations classées

Visite d'inspection du 31/05/2023

CCMP

1 BOULEVARD MALESHERBES  
75008 Paris

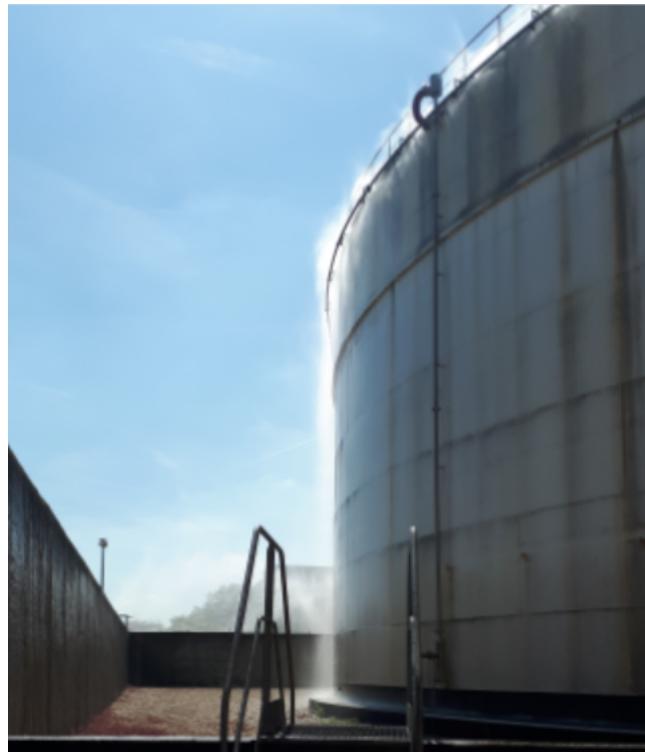
bouchées sur les couronnes des bacs et de 2 buses en station-centrale.

**Non-conformité 31052023\_2 : Les moyens de défense incendie ne sont pas maintenus en bon état concernant les buses de la station-centrale.**

Durant la visite de l'inspection, les inspecteurs ont demandé une mise en eau des couronnes des bacs n°53, 55 et 56. Les inspecteurs ont constaté la bonne mise en eau des couronnes avec le bon fonctionnement de leurs buses.

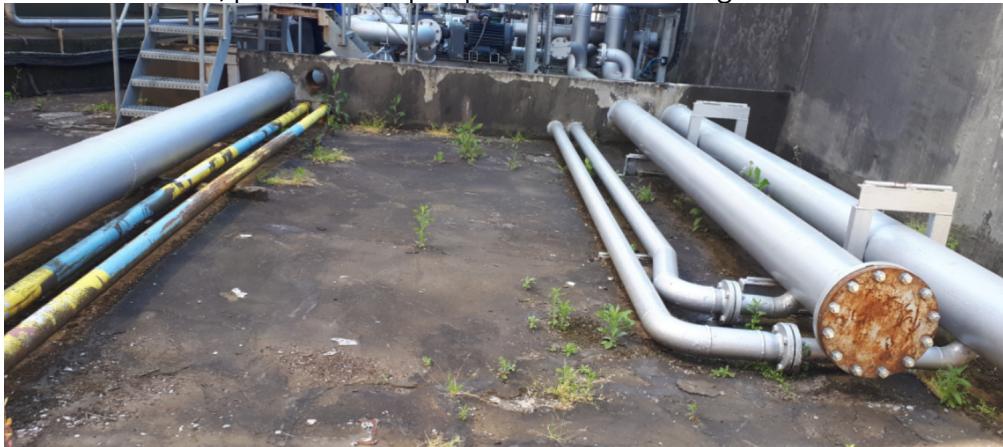
**Constats :** L'inspection constate que les rétentions du dépôt (en particulier au parc C, dans les rétentions des réservoirs 51 à 54) présentent des dégradations : perte locale du revêtement, gonflement du revêtement, présence de quelques éléments de végétation bas.

**Non-conformité 31052023\_6 : Les rétentions des parcs de stockage de produits pétroliers ne font pas l'objet d'une maintenance suffisante.**
