## Rapport de l'Inspection des installations classées

Visite d'inspection du 07/09/2022

**Centre tri Paris Batignolles**

**SUEZ RV ILE-DE-FRANCE**

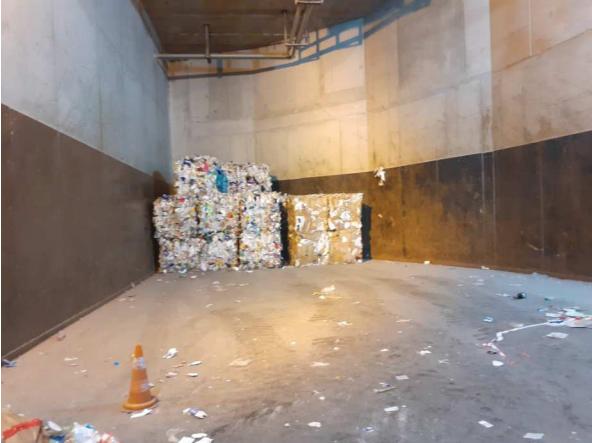
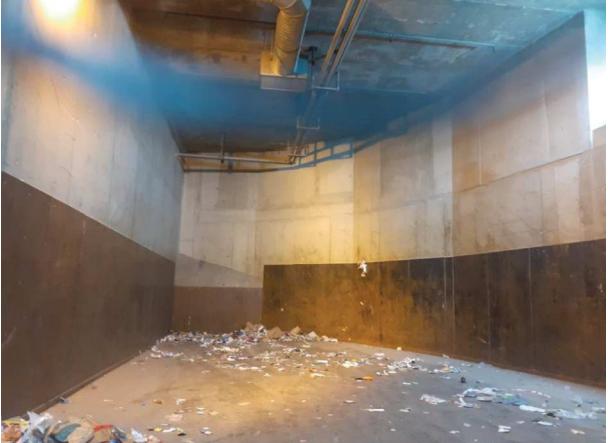
<b>Référence réglementaire :</b> Arrêté Préfectoral du 15/03/2017, article 7.9.2
<b>Thème(s) :</b> Risques accidentels, Moyens de lutte contre l'incendie
<b>Prescription contrôlée :</b>
[...]
Le site est couvert par une vidéosurveillance et est protégé par une détection incendie avec report d'information dans le local gardien avec un report dans un bureau d'exploitation.
[...]
La défense intérieure contre l'incendie sera assurée par les moyens suivants :
[...]
– d'un système de détection automatique d'incendie notamment dans la zone de stockage des déchets non triés, dans le hall de tri et dans la zone de stockage des déchets triés. Le système de détection sera relié au PC gardien ;
– d'une réserve d'eau constituée de 850 m <sup>3</sup> ;
[...]
<b>Constats :</b> Deux alvéoles de stockage des déchets ont été impactées par l'incendie. Les caméras de détection hors service ne permettaient plus d'assurer la sécurité incendie. L'exploitant indique qu'une alvéole a été remise en fonctionnement, du fait de la présence d'une caméra fonctionnelle. La seconde alvéole n'est pas utilisée, car la caméra n'est pas encore remplacée. Cependant, l'inspection a constaté que des balles de déchets en attente d'enlèvement pour valorisation étaient stockées dans cette alvéole, qui devait rester vide en l'absence de système de détection incendie performant. L'exploitant a assuré que ce stockage datait probablement de moins de deux jours, et que la présence de nombreux camions acheminant les déchets avant tri dans le centre avaient probablement nécessité de la place supplémentaire. Il a été demandé aux opérateurs encore sur place d'enlever ces balles. Une photographie de l'alvéole vide a été transmise à l'inspection le soir même pour en attester.

L'inspection des installations classées rappelle à l'exploitant qu'en l'absence de système de détection incendie fonctionnelle, l'alvéole ne doit pas être utilisée, même en appoint lors de flux important de camions, ou par manque de place. En complément, l'exploitant devra indiquer si la citerne de réserve d'eau a été utilisée pour alimenter en eau d'extinction l'incendie et estimer les quantités totales d'eau utilisées.
<b>Type de suites proposées :</b> Avec suites
<b>Proposition de suites :</b> Lettre de suite préfectorale
<b>Proposition de délais :</b> 2 semaines
