Rapport de l'Inspection des installations classées

Visite d'inspection du 27/12/2022

TOTALENERGIES RAFFINAGE FRANCE

La visite d'inspection s'inscrit dans le cadre du suivi de la fuite d'essence du bac P551 détectée le 21/12/22. Elle concerne en particulier le suivi de l'arrêt de mesures d'urgence du 23/12/22.

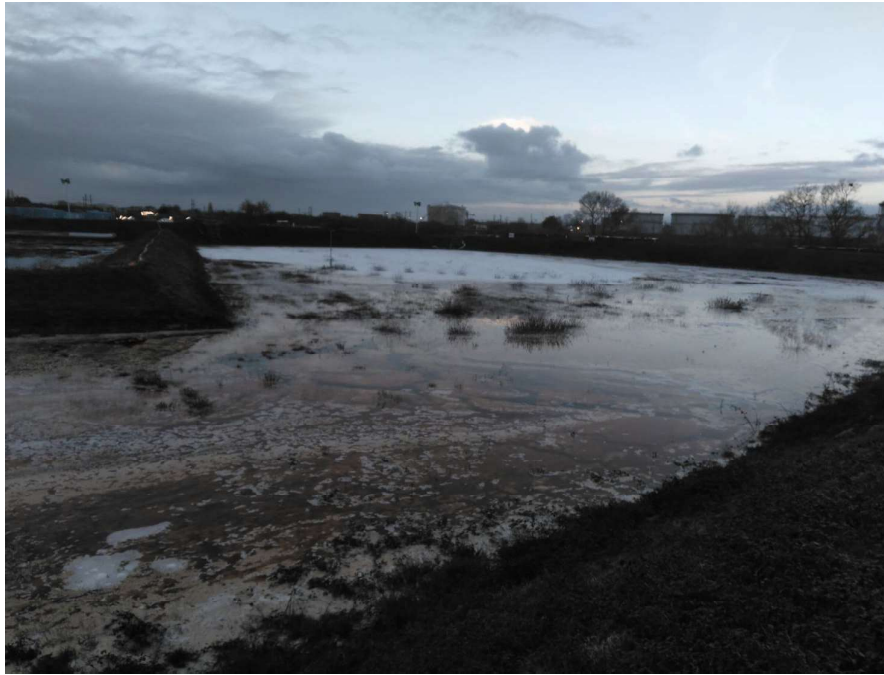
Tapis de mousse absent sur certaines zones de la sous-cuvette 70A

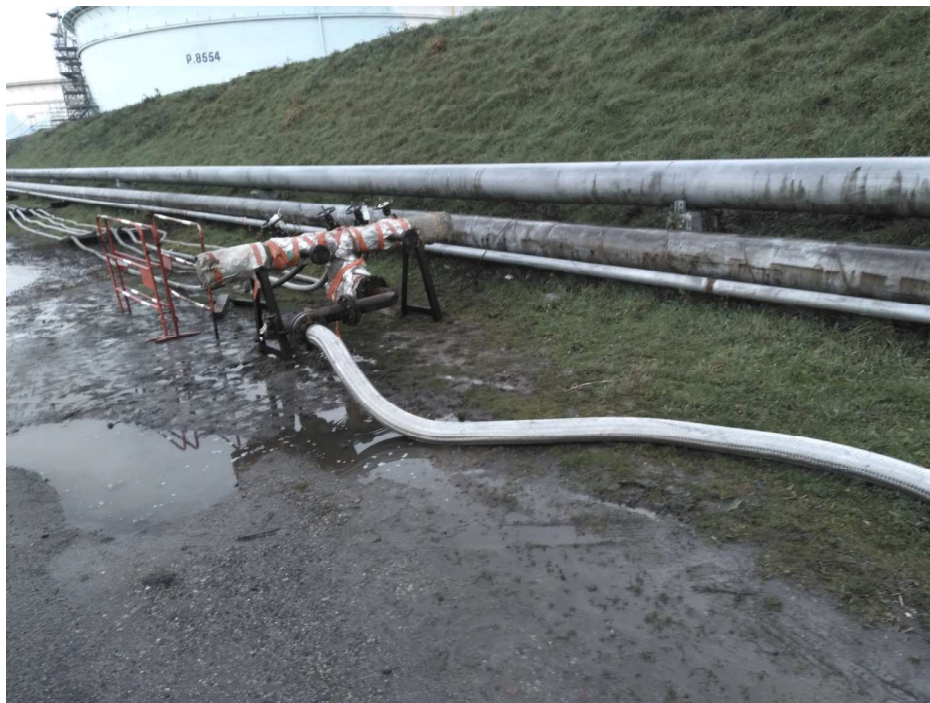
Tuyaux mis en œuvre pour la connexion de la maintrap au bac P552

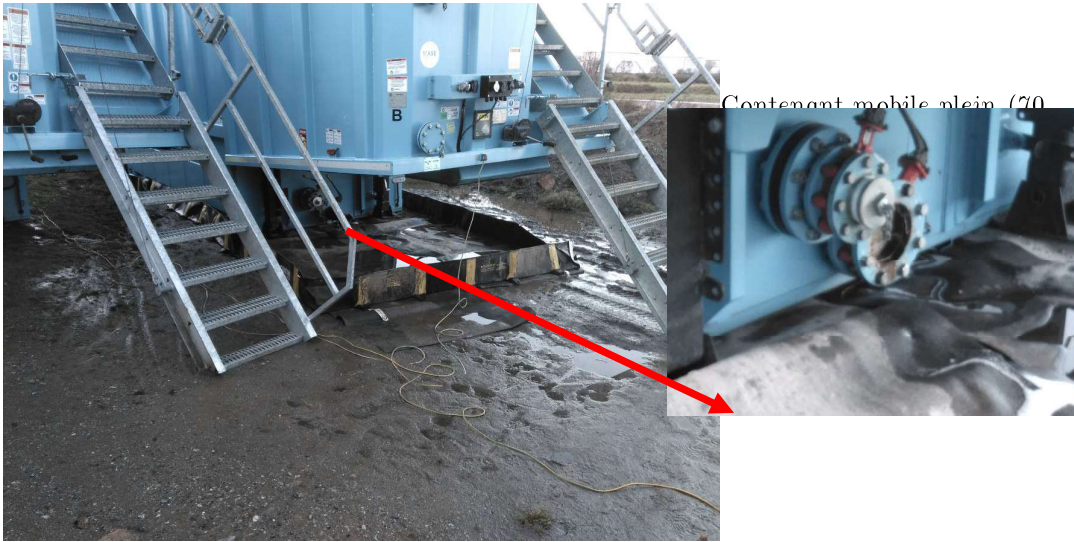
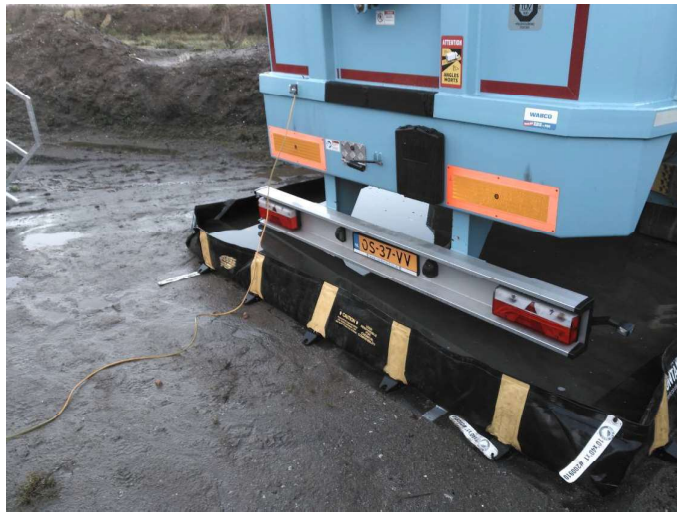
Contenant mobile plein (70 m³) constaté fuyard

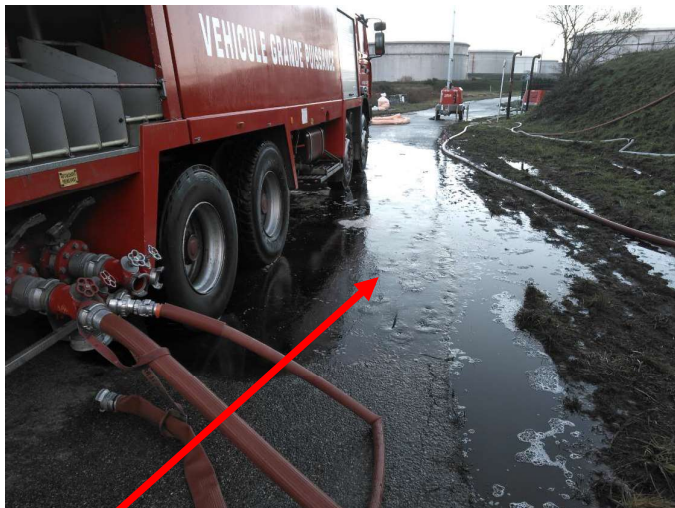
Fuite d'émulseur constatée au niveau du véhicule d'intervention grande puissance
