**PRÉFET
DE LA SAVOIE**

Rapport de l'Inspection des installations classées

Visite d'inspection du 22/10/2024

ARKEMA USINE DE LA CHAMBRE

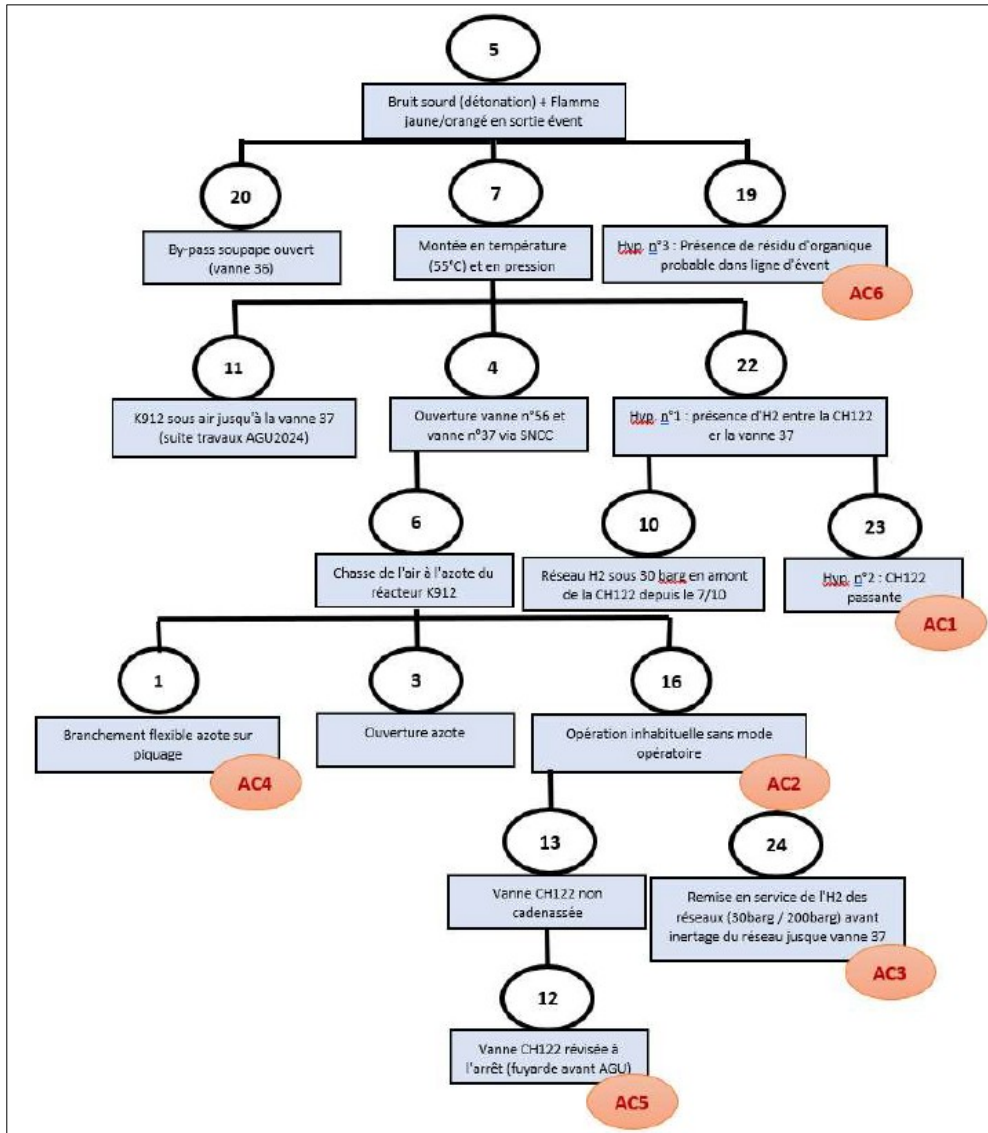
Arbre des causes

Constats : L'exploitant s'est engagé à transmettre dans les délais le rapport d'incident reprenant les points de la présente prescription ainsi que la fiche dite « BARPI ». Il a d'ores et déjà réalisé les premières investigations (voir l'arbre des causes en annexe). A 7 h 50, le 11/10/24, une explosion hydrogène a eu lieu au niveau de l'évent d'un auto-clave (K912). Cette explosion a eu lieu alors que l'exploitant venait de lancer les opérations visant à remettre en service cet autoclave après maintenance. En particulier, pendant l'arrêt de septembre, l'exploitant a procédé à la réparation de la vanne CH ₁₂₂ du réseau hydrogène située en amont de l'auto-clave. Une fuite résiduelle de cette vanne aurait généré la présence de 25 litres d'hydrogène dans l'autoclave. Lorsque l'exploitant a engagé le balayage à l'azote, cet hydrogène a été entraîné vers l'évent et a brûlé au contact de l'air (l'énergie d'activation de la combustion de l'hydrogène est de l'ordre de 0.02 mJ et sa LIE est de 4 % ce qui lui confère une propension à s'enflammer spontanément au contact de l'air). L'inspection a constaté que l'inertage du K912 a été engagé sur la base d'un mode opératoire établi en amont de l'opération et validé par la hiérarchie présente, sans analyse de risque approfondie. L'absence de manomètre dans le K912 n'a pas permis de détecter la fuite. Ce manomètre permettrait également de sécuriser le branchement du réseau azote (à 7b) et prévenir les contre-pressions venant du réseau hydrogène (à 30 b). La couleur «orange » vue par le témoin principal est typique des feux d'organiques (la flamme de combustion de l'hydrogène est bleue). Aussi l'exploitant a-t-il supposé que des résidus organiques étaient présents dans le K912.

Demande à formuler à l'exploitant à la suite du constat : L'exploitant devra s'attacher à établir, pour ce type d'opération exceptionnelle, des modes opératoires, appuyés sur des analyses de risques. Un manomètre (avec un renvoi de l'information en salle de commandes) devra être installé pour permettre de détecter la présence éventuelle d'hydrogène dans le K912, avant d'entamer les opérations d'inertage (l'exploitant a, le jour de l'inspection, installé un manomètre « local ».)
Type de suites proposées : Avec suites
Proposition de suites : Demande de justificatif à l'exploitant, Demande d'action corrective
Proposition de délais : 15 jours
