Rapport de l'Inspection des installations classées

Visite d'inspection du 19/02/2025

LYSIPACK SAS

Avenue de Torulas 16100 Merpins
(pour l'ancien site de l'Esplanade de la Gare 16200 Mainxe-Gondeville)

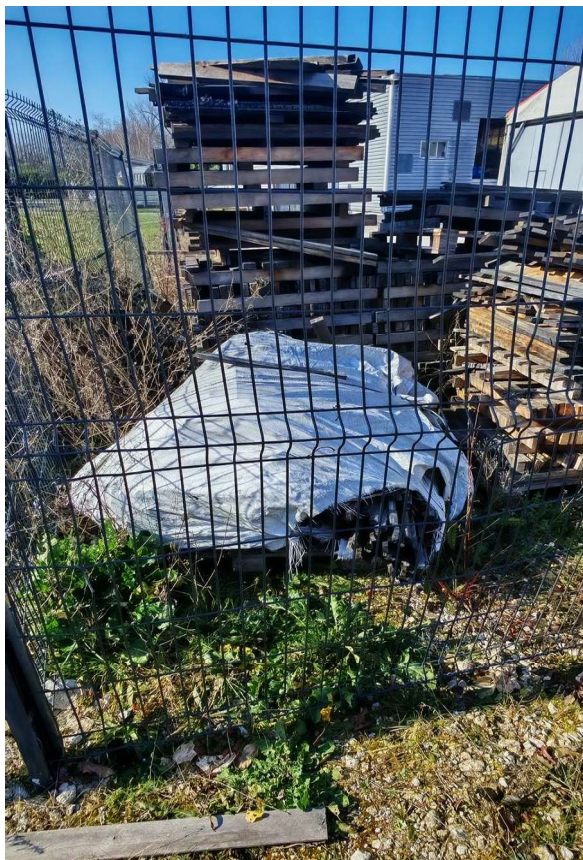
Le piézomètre 1 pourrait se situer sous ce tas de bois.

<p>Demande à formuler à l'exploitant à la suite du constat : La société LYSIPACK est invitée à contacter la société PROTEA pour retrouver les piézomètres 1 et 3 puis à procéder aux mesures des paramètres d'hydrocarbure C10-C40 sur l'ensemble du réseau piézométrique ainsi rétabli. Afin d'avoir des résultats complets, une analyse en basses eaux (avant fin avril 2025) / hautes eaux (fin septembre 2025), comme prévu dans le cadre du suivi annuel des eaux souterraines, doit être faite sur chaque piézomètre. En cas d'absence de découverte des deux piézomètres concernés, deux nouveaux devront être mis en place à proximité immédiate afin de procéder aux mesures adéquates. Ceux-ci devront être effectifs au plus vite. Les résultats sont à transmettre à l'inspection.</p>
Type de suites proposées : Avec suites
Proposition de suites : Demande d'action corrective

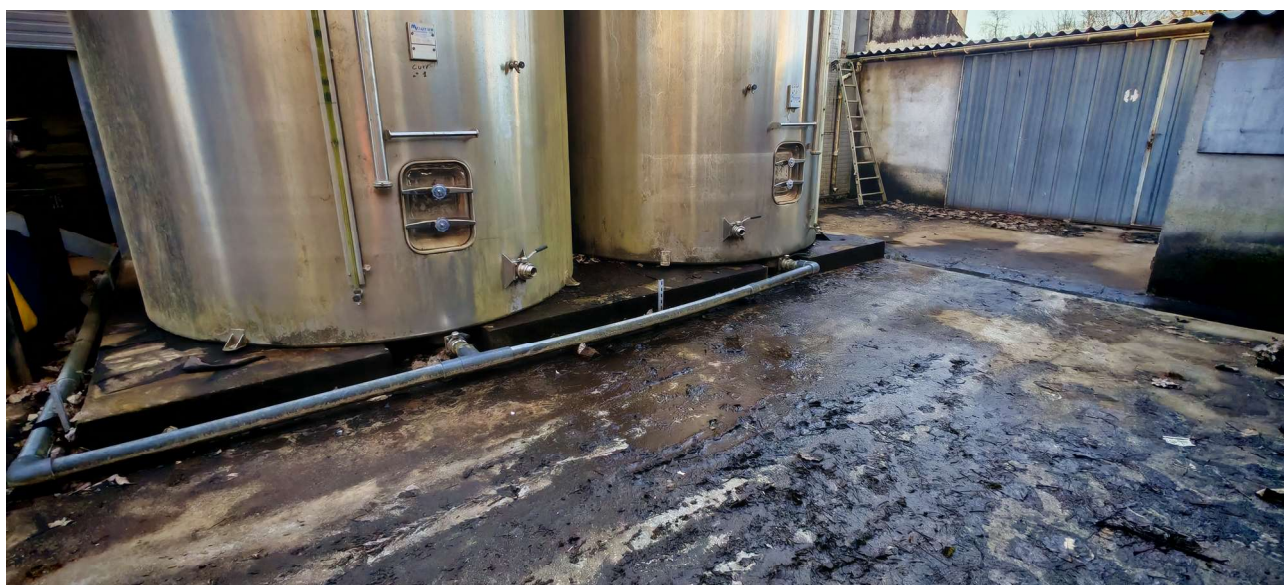
Le piézomètre 3 devrait se situer dans ce secteur ou en face, sous l'avent où sont disposés différents matériels. (Les traces marrons sont le résultat de l'eau et des feuilles des arbres avoisinant)

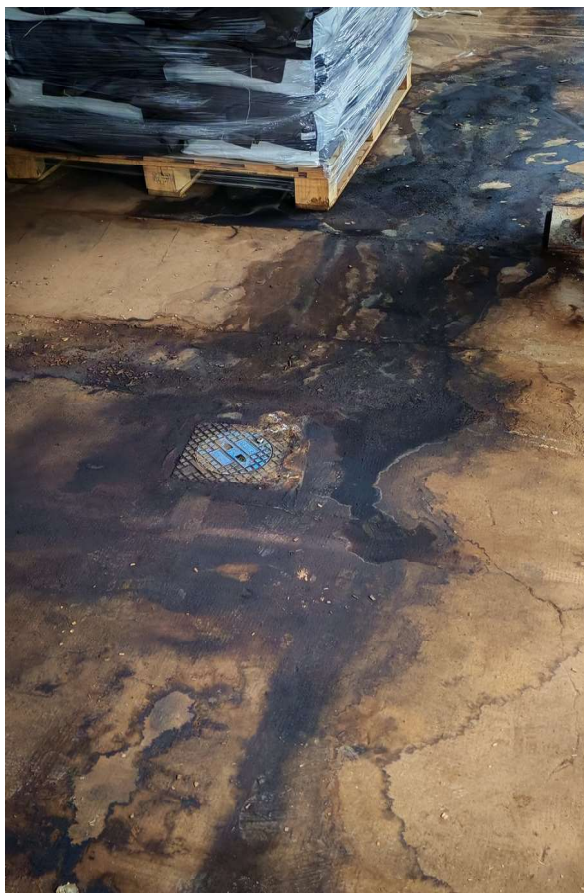
Référence réglementaire : Arrêté Préfectoral du 06/10/2015, articles 2 - 5
Thème(s) : Risques chroniques, Cessation d'activité
<p>Prescription contrôlée :</p> <p><u>Article 2</u></p> <p>L'exploitant procédera à des analyses semestrielles sur les piézairs 1 et 2 dont la localisation est précisée sur le plan figurant en annexe I du présent arrêté.</p> <p>Ces analyses porteront sur les paramètres suivants :</p> <ul style="list-style-type: none"> • Naphtalène, • Hydrocarbures TPH C5-C16, • BTEX (Benzène, Toluène, Ethylbenzène, Xylène), • COHV (trichloroéthylène et le tétrachloroéthylène). <p>Cette surveillance est réalisée jusqu'à fin 2016.</p> <p><u>Article 5 :</u></p> <p>Les résultats de tous les contrôles et analyses sont communiqués à l'inspection des installations classées tous les semestres.</p> <p><u>Annexe I de l'AP du 6/10/2015 :</u></p> <p>Localisation des piézairs (coordonnées Lambert II) :</p> <ul style="list-style-type: none"> • piézair 1 : X = 404 159 m - Y = 2 077 769 m; • piézair 2 : X = 404 157 m - Y = 2 077 756 m. <p>Constats :</p> <p>Les deux piézairs sont bien présents aux coordonnées mentionnées dans l'arrêté préfectoral (cf. photos ci-après). Ils sont accessibles et en bon état dans le sous-sol du bâtiment de PROTEA.</p>

Par contre, une seule analyse a été faite en 2016 alors que deux étaient prévues par l'arrêté préfectoral.
Demande à formuler à l'exploitant à la suite du constat : Afin de finir le suivi des mesures de gaz du sol, l'exploitant de LYSIPACK procédera à une mesure de ces gaz mentionnés dans la prescription ci-avant et transmettra les résultats à l'inspection.
Type de suites proposées : Avec suites
Proposition de suites : Demande d'action corrective
Proposition de délais : 2 mois

Emplacement du piézair 1. L'écoulement marron est dû au bois qui a séjourné dans l'eau suite à inondation.
