Affaire : Visite d'inspection du 14-10-2013
Code Etablissement :65-3970
T:ASPRN-IICUTEE91\Corbeil
Essonnes\HELIO_653970\08_RVAT\2013-10-
14_visite_inspection\Imprimerie Helio Corbeil_14-10-
2013_Rapport.odt

Objet :
Rapport de la visite d'inspection du 14-10-2013

Exploitant concerné :
Imprimerie Helio Corbeil

RAPPORT DE L'INSPECTION DES INSTALLATIONS CLASSÉES

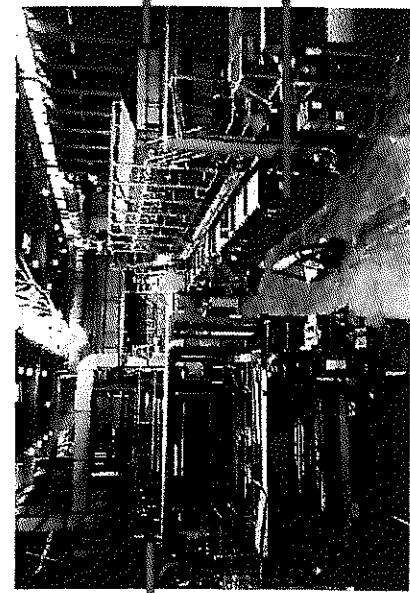
Rotative S10 non capotée

Compte tenu du capotage effectif de la rotative S9 et du capotage de la rotative S10 prévu pour le mois de novembre 2013, l'inspection propose à Monsieur le Préfet de lever l'arrêté préfectoral de mise en demeure n°2013.PREF/DRCL/BEPAFI/SSPILL/048 du 15 février 2013 à la réception du justificatif du capotage effectif de la rotative S10.

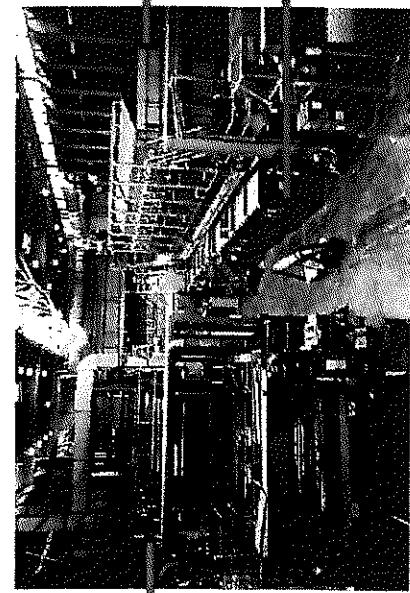
Rotative S9 capotée

Robinet de tirage toluène	Rotative S9 capotée	Portes d'accès aux cylindres d'impression	Rétention
---------------------------	---------------------	-------------------------------------------	-----------

- Le capotage de la rotative S9 est effectif mais le mauvais état des portes d'accès aux cylindres d'impression continue à engendrer des émissions diffuses importantes. Lors de la visite, l'inspection a en effet pu constater que la quasi totalité des portes de la rotative S9 restaient en position ouvertes, avec impossibilité technique de les fermer. Les portes de la rotative S10 sont en meilleur état et étaient fermées le jour de la visite.
