Rapport de l'Inspection des installations classées

Visite d'inspection du 07/12/2022

MLC SOTTEVAST

- Récolement suite à la restructuration de la station d'épuration

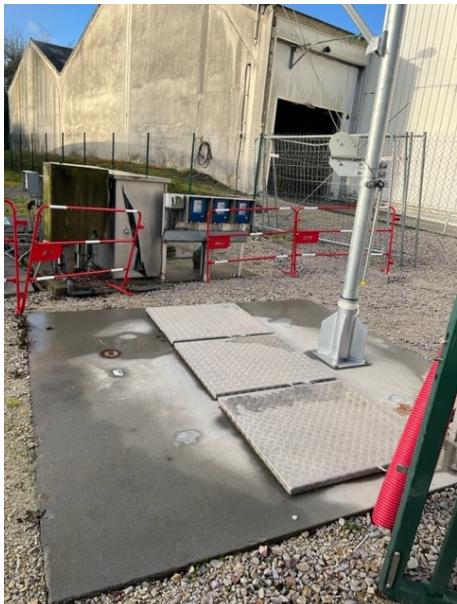
Poste de relevage général

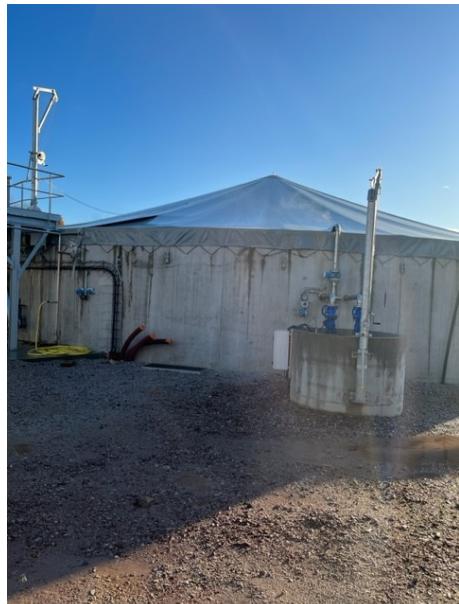
bassin tampon de 2 000 m³ muni d'une couverture.

Bassin de prétraitement

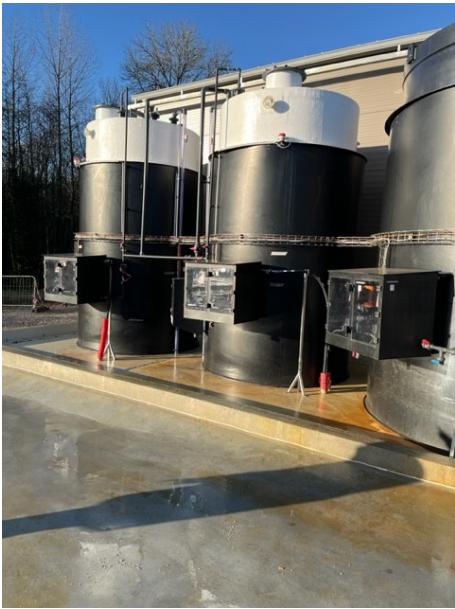
Stockage acide et chlorure ferrique

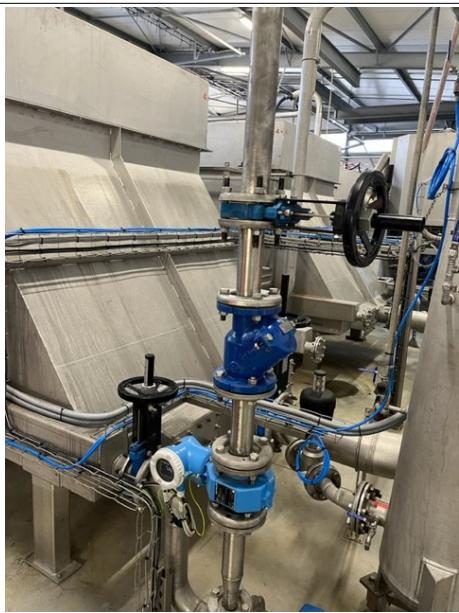
Flottateurs en sortie bassin de prétraitement

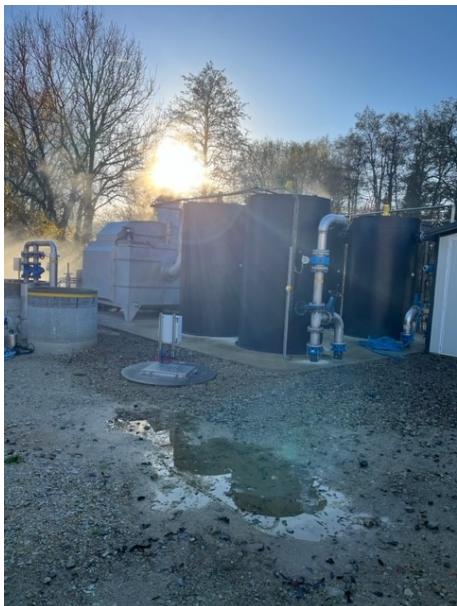
L'inspection a constaté qu'il reste encore quelques aménagements à réaliser : finaliser la bascule vers le nouvel automate, déplacer les équipements de déshydratation des boues biologiques vers le nouveau local "boues", finaliser la mise en service du traitement tertiaire (le jour de l'inspection, seule la filtration était en service. Les essais d'ajout de chlorure ferrique et de polymères doivent commencer courant décembre 2023,), finalisation des aires de circulation, etc.

Traitements tertiaires

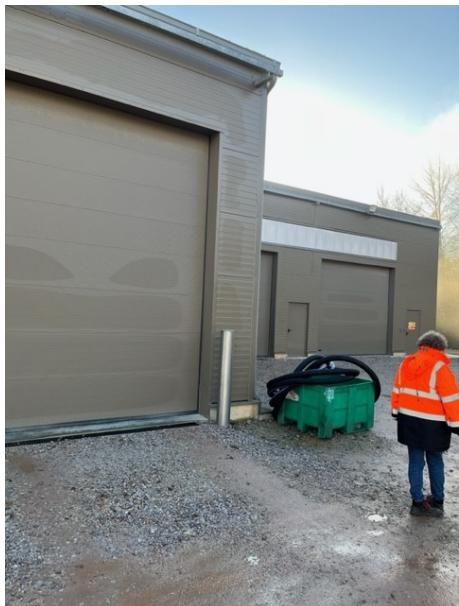
Local "boues"

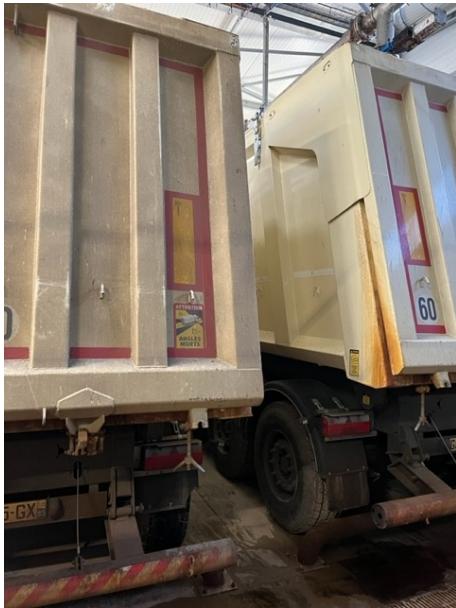
Les boues issues du pré-traitement sont déshydratées au moyen d'une presse à disque avant stockage dans deux bennes.

Bennes de stockage des boues issues du prétraitement

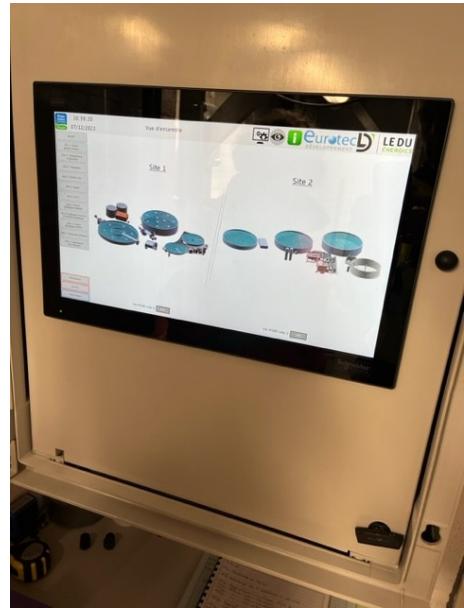
Nouvel automate de pilotage

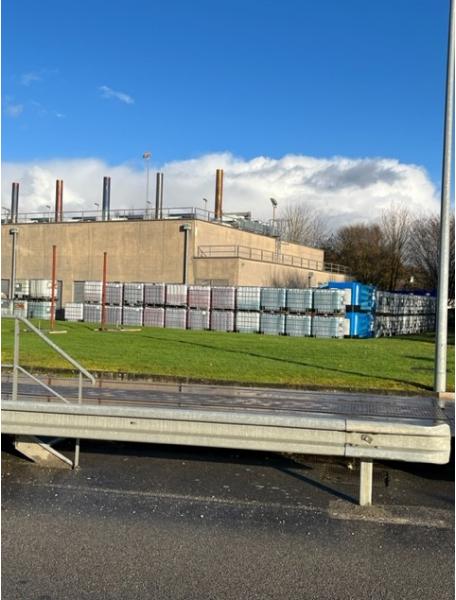
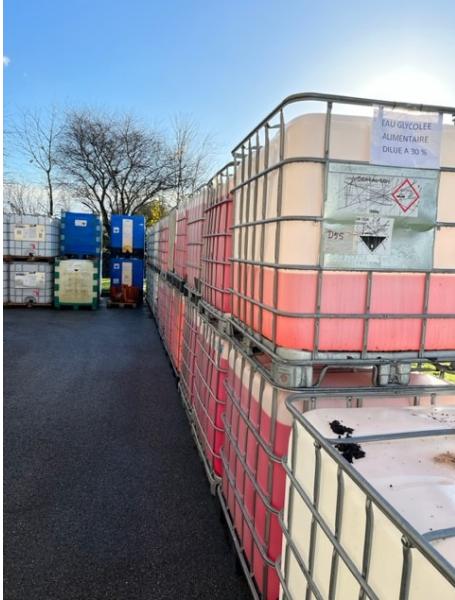
Référence réglementaire : Arrêté Préfectoral du 29/08/2005, article 14.10
Thème(s) : Risques accidentels, Sans objet
Point de contrôle déjà contrôlé : Sans Objet
Prescription contrôlée : Toutes dispositions sont prises pour qu'il ne puisse y avoir, en cas d'accident tel que rupture de récipient, déversement direct des matières dangereuses ou insalubres vers le milieu naturel.
[...]
Le volume utile des capacités de rétention associées au stockage de produits dangereux ou insalubres doit au moins être égal à la plus grande des deux valeurs suivantes : - 100 % de la capacité du plus grand réservoir associé; - 50 % de la capacité globale des réservoirs associés.
Constats : Sur le trajet entre le site 1 et le site 2 de la station d'épuration, l'inspection a constaté la présence d'une vingtaine de containers de 1 000 litres de glycol stockés sur le sol sans rétention. Selon l'exploitant, ce stockage résulte des travaux de modification des installations de refroidissement du site.

Stockage glycol

Stockage glycol
Observations : L'inspection demande que l'exploitant prenne dans les meilleurs délais toutes les dispositions nécessaires pour stocker les containers de glycol dans des conditions qui permettent de prévenir toute pollution des sols ou des eaux et transmette sous 15 jours au plus tard les justificatifs correspondants.
Type de suites proposées : Susceptible de suites
Proposition de suites : Sans objet
