Rapport de l'Inspection des installations classées
Visite d'inspection du 17/05/2022

HIRSCH ISOLATION FRANCE

5 rue du Tourteret
ZAC de Le Meux - Armancourt
60880 LE MEUX

Références : IC-R/0220/22-NEC/SF

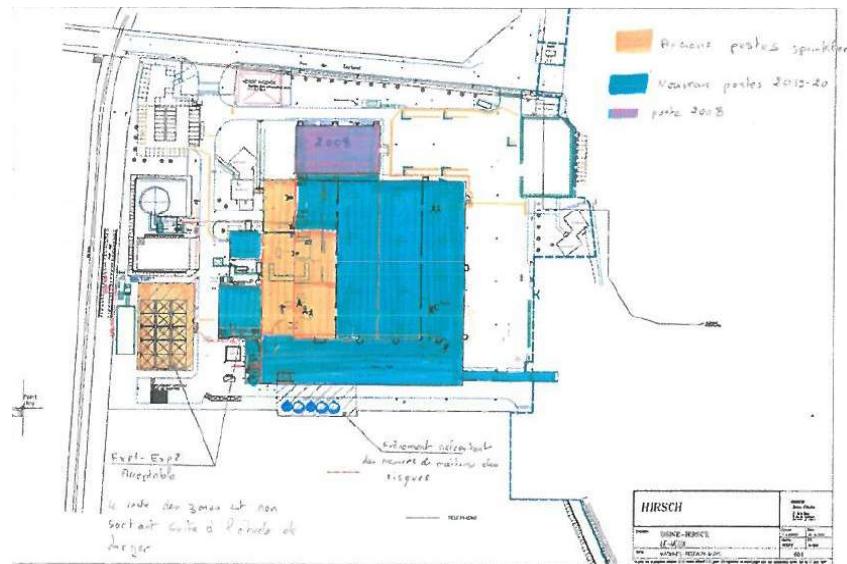
Ci-dessus l'état des lieux du réseau du site :

Il met en évidence :

- en bleu : les zones avec des postes de mise en eau sprinkler qui ont été changés en 2019 et 2020. Les tuyauteries sont d'origine. Les zones concernées sont : la maintenance, les locaux sociaux, la zone réception matières premières, l'atelier découpe, le parc à blocs et le stockage produits finis ;
- en violet : l'extension du parc à blocs avec un poste et des tuyauteries datant de 2008 ;
- en orange : les postes de mise en eau sprinkler qui restent à changer.

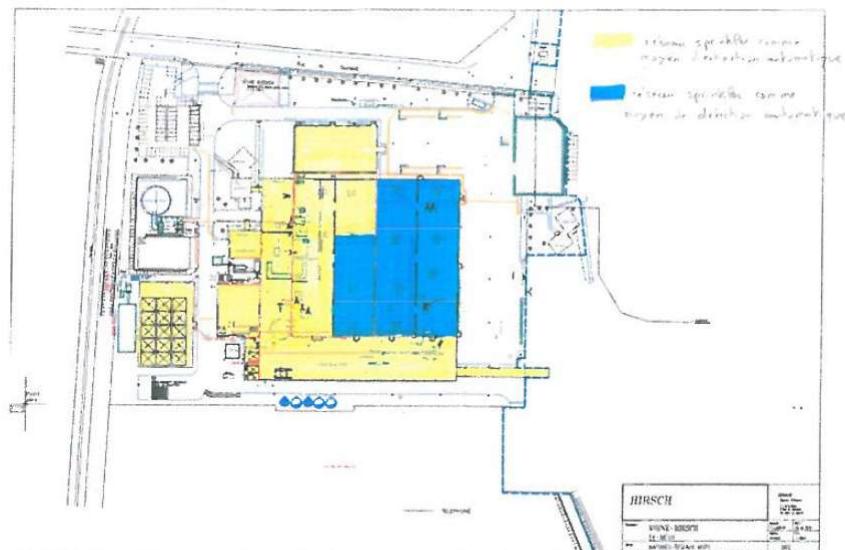
La protection sprinkleur doit être en adéquation avec les zones identifiées, dans la dernière étude des dangers du site réalisée en 2019, comme présentant des risques importants. Ainsi l'exploitant propose de réaliser la trentenaire sprinkler uniquement sur les zones les plus à risques matérialisées en jaune dans la figure ci-dessous. Le réseau sprinkler de ces zones en jaune serait donc utiliser comme moyen d'extinction automatique.

Quant aux zones en bleu (une partie du parc à blocs et la zone produits finis), elles seraient placées hors périmètre de mise en conformité trentenaire. Elles seraient maintenues en état de fonctionnement opérationnel et entretenues. Le réseau sprinkler de ces zones serait utiliser uniquement comme moyen de détection automatique.

Cette proposition est acceptable.

L'exploitant a donc fait le choix de doter ces trois zones d'une barrière de sécurité technique active : un système de sprinklage assurant les deux fonctions (moyen d'extinction automatique + moyen de détection automatique).

Ainsi, en accord avec les conclusions de l'étude de dangers, un système de détection et d'extinction automatique d'incendie doit donc bien équiper :

- au sud du site, la zone abritant les silos de maturation,
- au sud du site, la zone abritant le local broyages,
- la zone abritant les silos de stockage des éléments gris broyés.
