## Rapport de l'Inspection des installations classées

Visite d'inspection du 09/02/2023

### **EURIAL POITOURAINE**

Boulevard de l'Industrie  
85170 Bellevigny

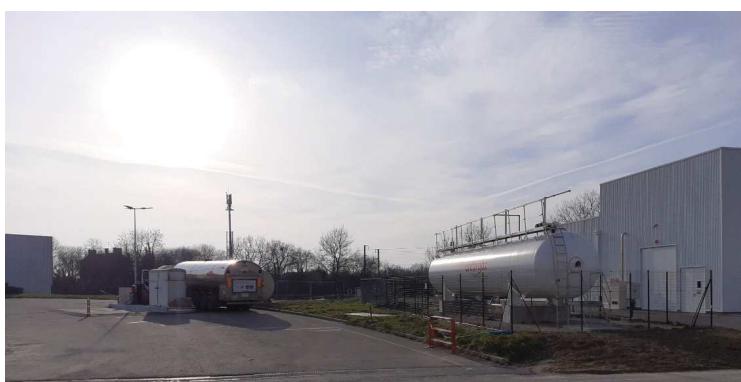
ERP 1re à 4e catégorie suivants : établissements hospitaliers ou de soins, établissements scolaires ou universitaires, crèches, colonies de vacances, établissements de culte, les musées et les immeubles de grande hauteur	7,5	10	15	25	75
Autres ERP de 1re à 4e catégorie et ERP de 5e catégorie	5	7,5	10	20	60
Ouvertures des locaux administratifs ou techniques de l'installation	3	5	5	7,5	10
Appareils de distribution d'hydrocarbures liquides	4	6	7,5	7,5	10
Appareils de distribution d'hydrocarbures liquéfiés	4	6	9	9	9
Aires d'entreposage de matières inflammables, combustibles ou comburantes	3	5	10	10	10
Bouches de remplissage et événets d'un réservoir aérien ou enterré d'hydrocarbures liquides	3	5	10	10	10
Parois d'un réservoir aérien d'hydrocarbures liquides	3	5	10	10	20
Parois d'un réservoir enterré d'hydrocarbures liquides	3	3	3	3	7
<b>Constats :</b> L'inspectrice a constaté la mise en place effective de la nouvelle station de distribution de carburants (projet BELPHENIX) depuis la précédente inspection d'avril 2022.

Elle a également constaté la présence d'une zone de stockage de produits en cours d'utilisation de l'autre côté d'une voie de circulation par rapport à la citerne de propane de 30 tonnes.

**Observations :** L'exploitant doit confirmer le respect de la distance de 14,9 m entre cette nouvelle station gasoil et l'orifice de remplissage de la citerne de propane (élément le plus pénalisant), tel que prévu selon le document du 09/05/2022 complétant le porter à connaissance du 12 avril 2022. Par ailleurs, il doit justifier de la distance minimale horizontale de 10 m à partir des orifices d'évacuation à l'air libre des soupapes et des orifices de remplissage des réservoirs aériens jusqu'à l'aire d'entreposage des produits comprenant des liquides inflammables.

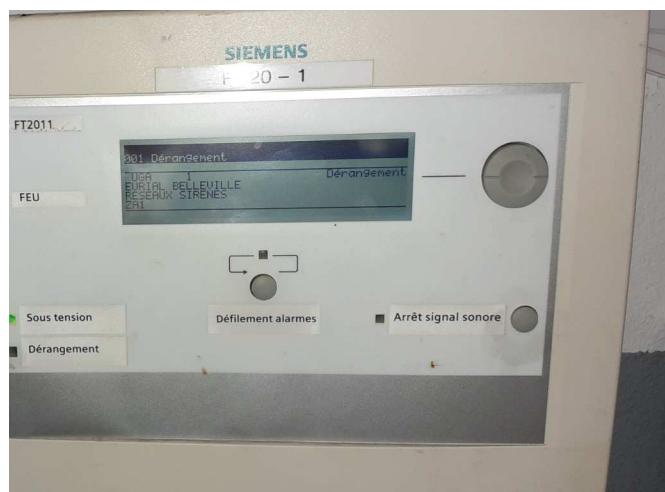
**Constats :** L'inspectrice a constaté dans le local maintenance l'information d'une alarme en dérangement "Réseaux sirènes ZA1" sur une centrale portant les mentions "FT2011" et "FEU".

Elle en a fait l'observation à l'exploitant.

**Observations :** L'exploitant doit remédier à ce dysfonctionnement d'alarme dans les meilleurs délais et préciser sa nature exacte et les actions correctives engagées.
