Rapport de l'Inspection des installations classées

Visite d'inspection du 26/09/2025

SECHE ECO INDUSTRIES

La visite d'inspection du 26 septembre 2025 a été réalisée dans le cadre de la finalisation de la construction du casier n°9 de l'Installation de Stockage de Déchets Non-dangereux (ISDND) de La Verrerie. Conformément à l'article 20 de l'arrêté ministériel du 15 février 2016 relatif aux installations de stockage de déchets non dangereux modifié, la mise en service d'un nouveau casier (subdivision) est soumise à une visite préalable de l'inspection des installations classées. Elle a permis de constater les travaux et aménagements réalisés.

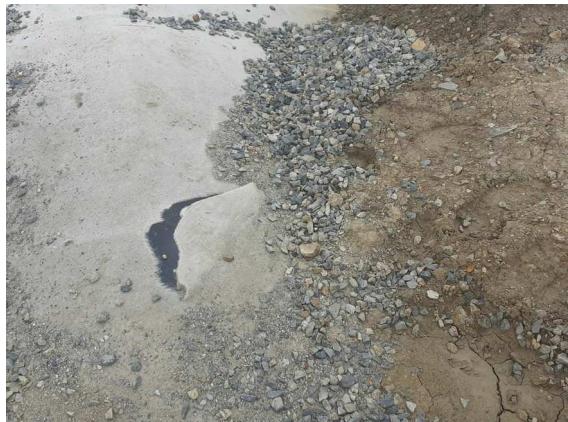
Lors de la visite d'inspection, il n'a pas été observé d'anomalies selon le contrôle visuel réalisé par sondage. Seule une déchirure est présente sur une petite zone de la géomembrane sous les matériaux drainants au niveau de la future diguette de séparation entre les subdivisions 9/future 10. Cette zone n'est pas dans une zone qui va accueillir de déchets à court terme. Il convient de transmettre le justificatif de reprise de cette petite déchirure.

Déchirure à reprendre

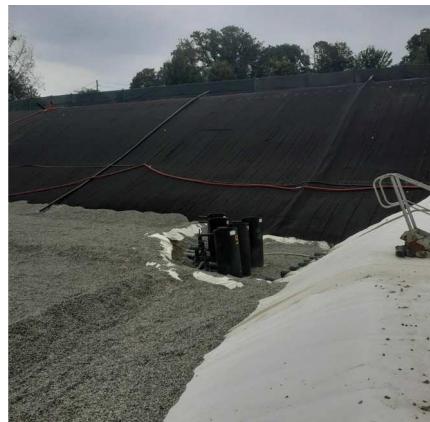
Puits de lixiviats

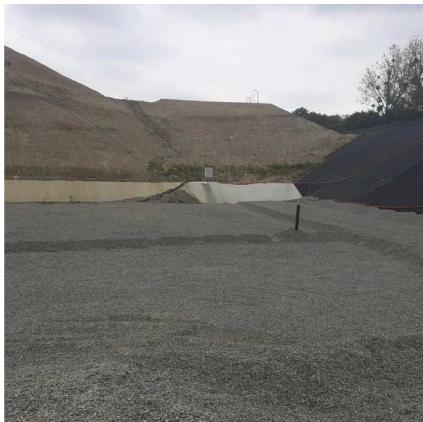
Matériaux drainants

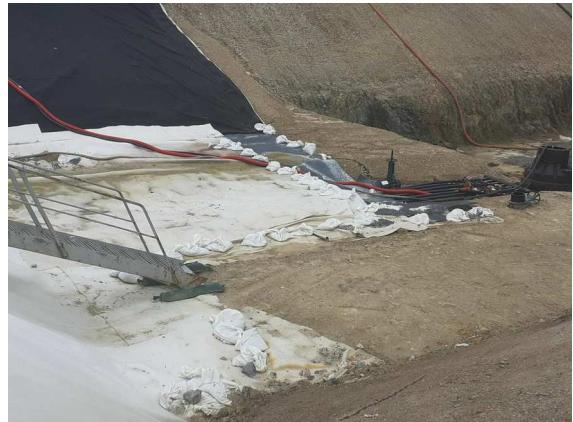
Drains

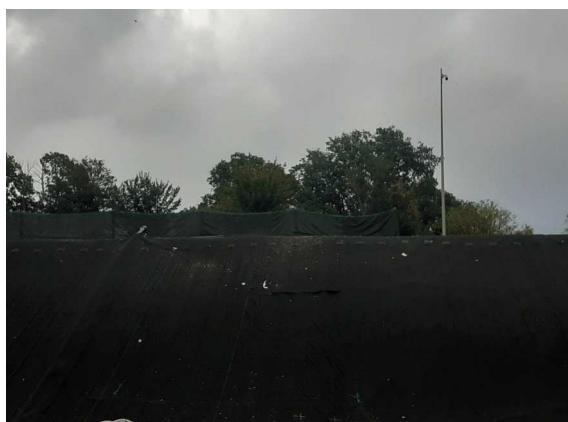
Talus

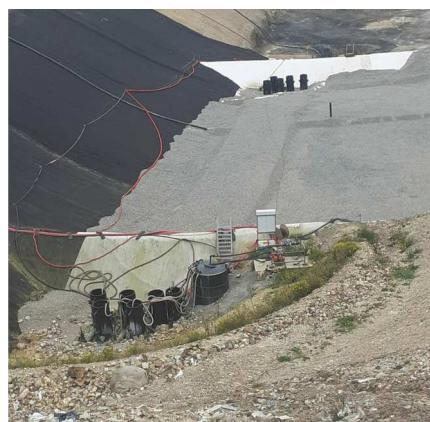
Point bas des lixiviats casier 8
