Rapport de l'inspection des installations classées

Visite d'inspection du 31 janvier 2022

Colas Centre Ouest

Le présent rapport rend compte de l'inspection réalisée le 31 janvier 2022 dans l'établissement Colas, exploité par Colas France, implanté Zone Artisanale du Puy Grenier 86130 Dissay. Cette partie « Contexte et constats » est publiée sur le site Géorisques (<https://www.georisques.gouv.fr/>). Cette inspection s'inscrit dans le cadre de la procédure de cessation de l'activité du site.

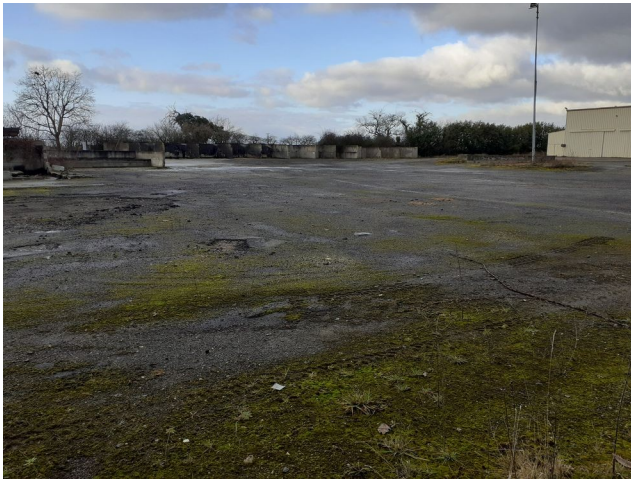
Le jour de l'inspection, il est constaté que les installations ont été démontées et que ne subsistent aucun matériel ni équipement de production, ni de déchet ou produit dangereux. L'exploitant indique que les réseaux et les rétentions ont été nettoyés, et que seule une rétention bitume doit encore être nettoyée. À la demande du repreneur du site, les cuves de stockage de carburants présentes sur le site ont été laissées mais inertées à l'eau ; les pompes ont également été conservées.

Vue du site

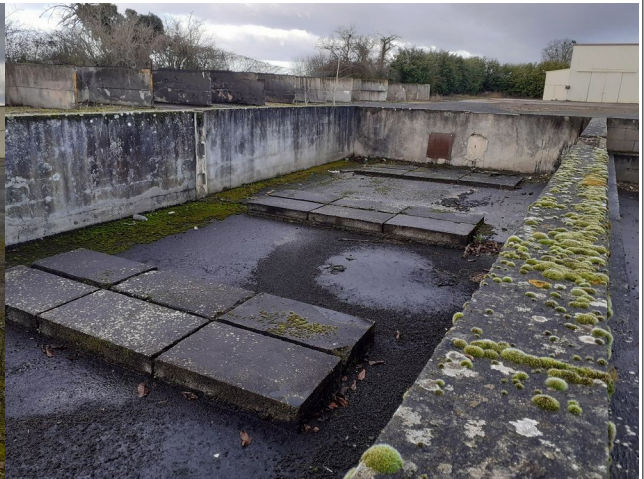
Rétention bitume devant faire l'objet d'un nettoyage

- les photos justifiant du nettoyage de la rétention bitume ;
- les justificatifs de nettoyage des séparateurs à hydrocarbures ;
- les justificatifs d'inertage des cuves de carburants.

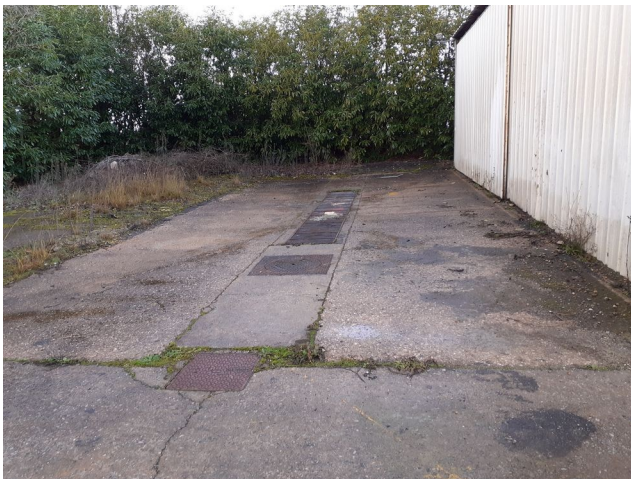
Ancienne aire de lavage

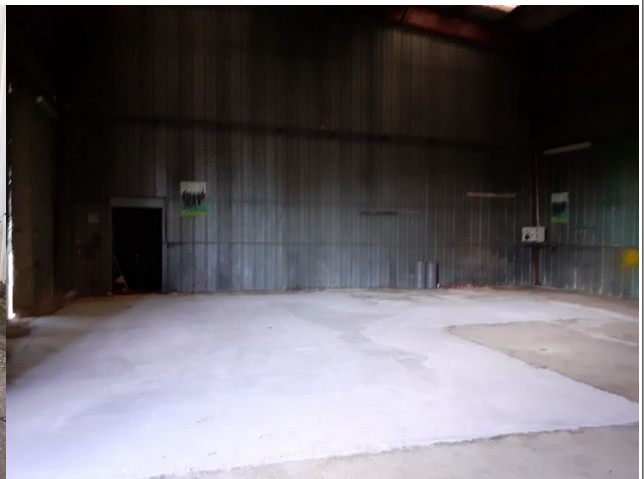
Ancienne fosse dans le bâtiment ayant fait l'objet d'un dépollution (voir ci-après)

Le jour de l'inspection, l'exploitant indique que les travaux de remise en état ont été réalisés. Il est constaté que la dalle du bâtiment a fait l'objet d'une réfection suite à l'excavation des terres polluées. Par la suite, l'exploitant a transmis à l'inspection :

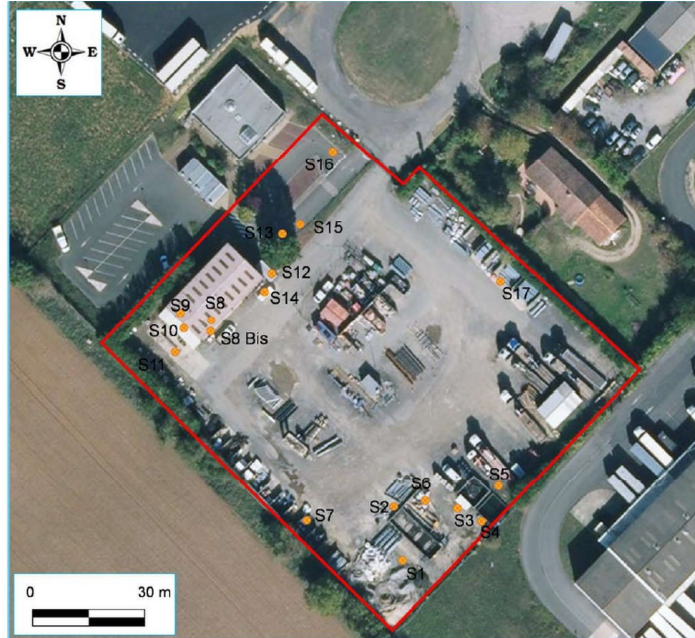
Figure 3 : Plan de localisation des investigations réalisées sur les sols (Rapport IDA210240 en version B du 26/08/2021)

Le rapport conclut notamment à une pollution significative en hydrocarbures au niveau du sondage S8, localisé au niveau d'une ancienne fosse comportant une cuve d'huiles usagées, avec une teneur de 2 900 mg/kg MS entre 2 et 2,5 m de profondeur. Un impact en COVH (tétrachloroéthylène) a également été mis en évidence au niveau du sondage S8 avec une teneur de 2 mg/kg MS (à noter que le sondage S8bis a rencontré un refus de foration à 2,2 m de profondeur). Des impacts légers et des traces d'hydrocarbures et de diéthylène glycol ont été relevés au niveau des autres points de sondages.

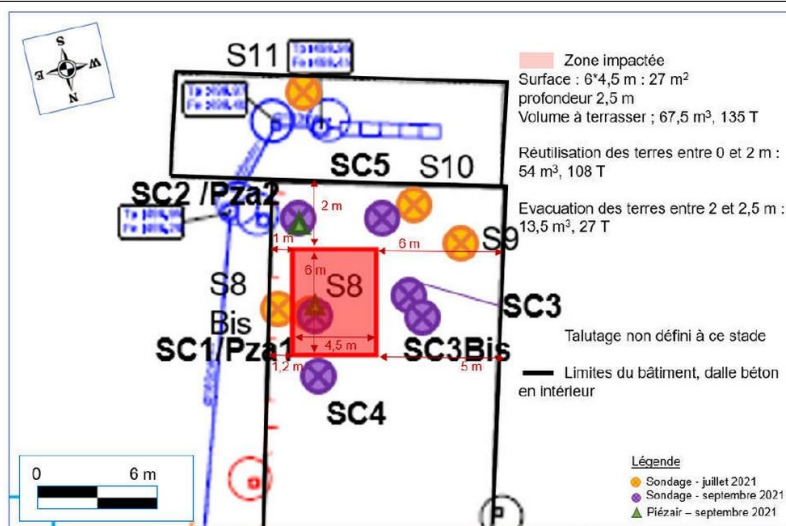
Figure 5 : Estimation de la zone de purge des sols impactés (Rapport IDA210332)

- une localisation de la pollution en hydrocarbure du fait d'un impact bien plus faible au niveau du sondage SC1, réalisé à proximité immédiate du forage S8, avec une teneur maximale de 350 mg/kg mS ;
- une délimitation de la zone polluée au vu des résultats des sondages SC2 à SC5 ;
- une pollution des gaz des sols en tétrachloroéthylène au niveau des 2 piézairs (37 et 93 mg/m³).

- la purge des sols meubles impactés au droit du bâtiment, en considérant que la surface impactée n'avait pu être complètement délimitée ;
- la réalisation de prélèvement de sols en parois et bords de fouille ;
- la réalisation d'une analyse de risques résiduels afin de statuer sur la compatibilité du site avec son usage.

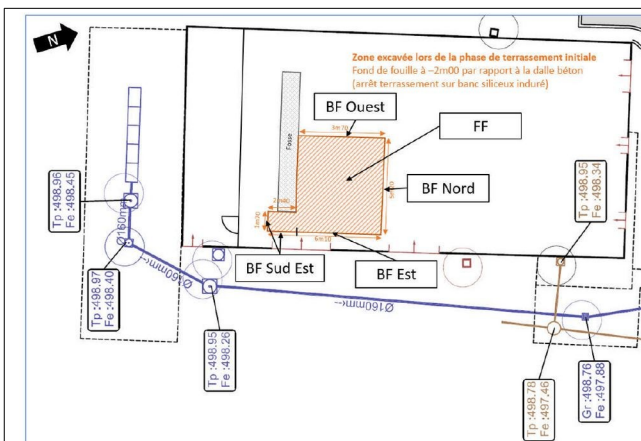
Figure 6 : Croquis de localisation des investigations sur les sols (Bord et fond de fouille – S49/2021)

Conformément aux recommandations ci-dessus, une première phase d'excavation des terres polluées, jusqu'à un premier banc silicieux (-2 m), puis des analyses en bord de fouille et en fond de fouille ont été réalisées le 9 décembre 2021. Ces analyses ayant mis en évidence en fond de fouille « FF » de fortes teneurs en hydrocarbures (12 000 ms/kg MS) et en solvants chlorés (5,6 mg/kg MS pour le tétrachloroéthylène), une reprise du terrassement a été effectuée à l'aide d'un brise-roche hydraulique jusqu'à un second banc silicieux (-2,9 m) et de nouveau prélèvement ont été réalisés le 16 décembre 2021. Ces analyses ont mis en évidence des impacts moindres en fond de fouille « FF2-Sud » (830 mg/kg MS pour les hydrocarbures, 0,41 mg/kg MS pour le tétrachloroéthylène) mais significative en bord de fouille « BF Sud Fosse », au niveau de l'ancienne fosse (7 000 mg/kg MS pour les hydrocarbures, 12 mg/kg MS pour le tétrachloroéthylène).

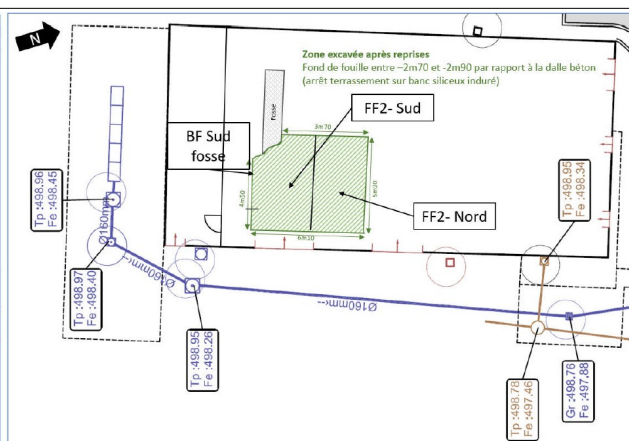
Figure 7 : Croquis de localisation des investigations sur les sols (Bord et fond de fouille après reprises – S50/2021)

Considérant les teneurs quantifiées, la profondeur atteinte, la géologie rencontrée et la proximité des fondations du bâtiment, il a été décidé par l'exploitant de stopper les excavations.

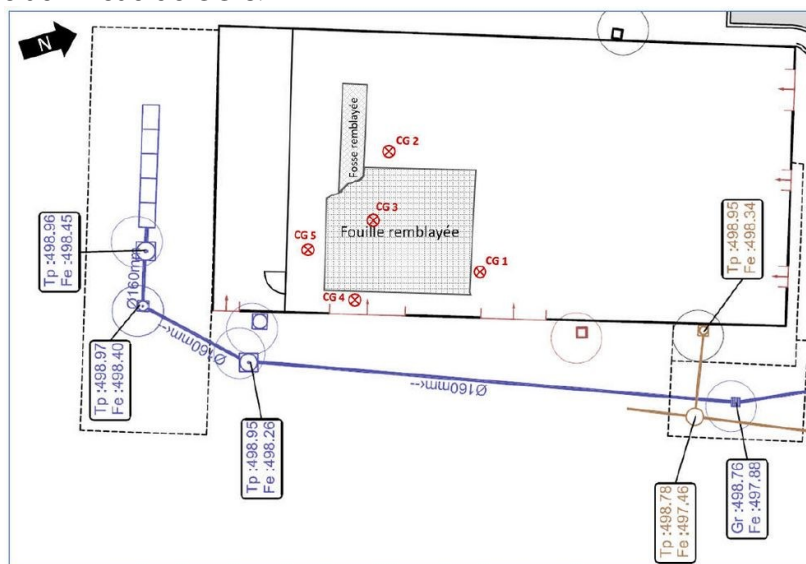
Figure 8 : Croquis de localisation des investigations sur les gaz des sols (Canne-Gaz - Janvier 2022)

Suite au remblaiement de la zone dépolluée, 5 prélèvements de gaz des sols ont été réalisés le 27 janvier 2022. Les résultats obtenus ont été comparés aux valeurs-repères pour l'air intérieur établis par l'Ineris². Ils mettent en évidence des dépassements du seuil R1³ concernant :

- les hydrocarbures au niveau de CG-1 ;
- le tétrachloroéthylène au niveau de CG-2 ;
- le benzène au niveau de CG-5.

- le remplacement des éventuelles canalisations par des tuyauteries en PEHD, mises en place au sein d'un remblai d'apport propre ou dans des caniveaux techniques béton, ou à défaut, de canalisations métalliques ou en matériau anti-contaminant, conformément aux usages sur ce type de site ;
- le port d'équipement de protection individuelle adaptés aux substances détectées en cas de travaux ;
- une conservation de la mémoire de l'état du site ;
- le maintien du recouvrement de la surface ;
- la réalisation de prélèvements estivaux d'air ambiant au droit du bâtiment et au niveau de différents points plus ou moins éloignés de la source traitée pour comparaison des résultats avec les Concentrations Maximales Admissibles définies.
