Rapport de l'Inspection des installations classées

Visite d'inspection du 27/10/2022

ARCELORMITTAL ATLANTIQUE - LORRAINE

Références : IC-R/0009/23-LF
Code AIOT : 0005101363

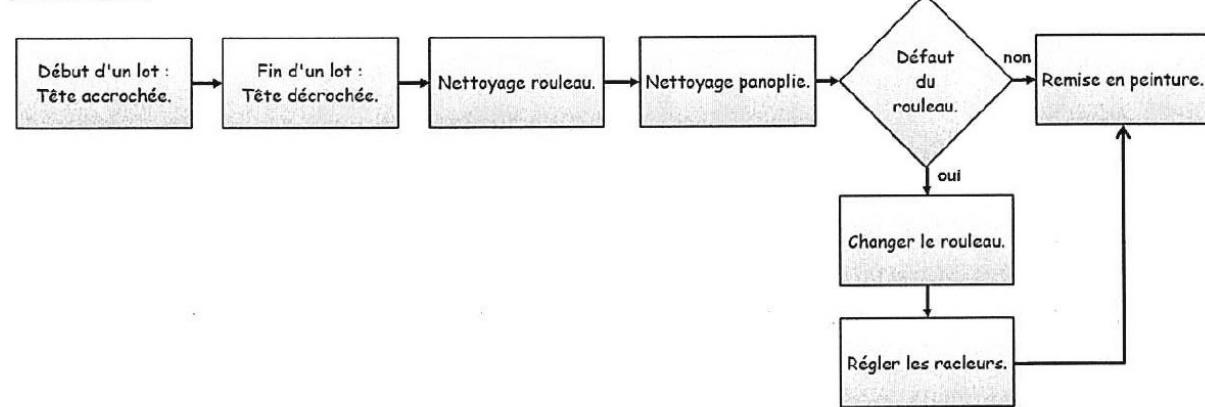
Logigramme :

Constats : Les éléments de la cabine peinture sont nettoyés entre chaque changement de lot selon le logigramme suivant fourni par l'exploitant :

Les gaines de la zone 6 sont remplacées lorsque le niveau d'encrassement visuel sur les parois internes des gaines est supérieur à 10 mm d'épaisseur de goudron. La visite des gaines est faite à chaque arrêt technique, à minima une fois par mois. Les gaines sont remplacées systématiquement tous les ans lors de l'arrêt annuel au niveau de la sortie de caisson de maintien et du colaminage. Chaque maintenance ou intervention est sauvegardée dans un logiciel de gestion intégré, SAP. L'inspection a pu avoir accès à plusieurs tableaux attestant du suivi de l'entretien des conduits.

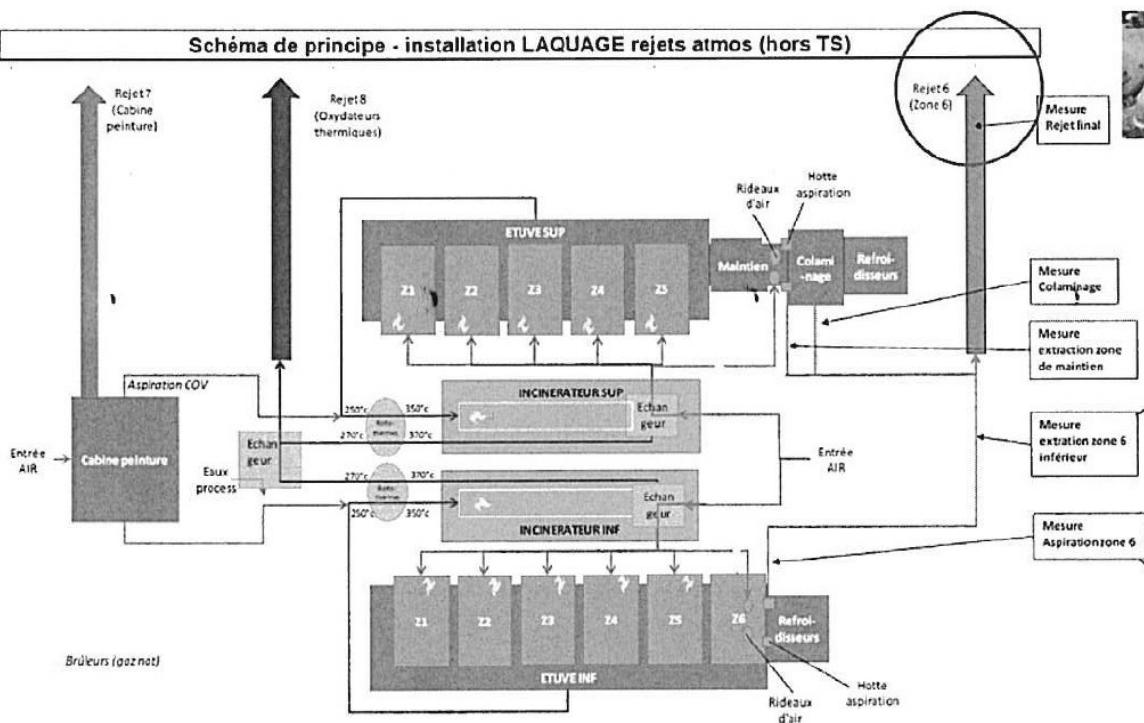
Schéma de principe - installation LAQUAGE rejets atmos (hors TS)

Référence réglementaire : AP Complémentaire du 29/11/2010, article 3.2.6
Thème(s) : Risques chroniques, AIR
Point de contrôle déjà contrôlé : Sans Objet
Prescription contrôlée : Dans un délai de 6 mois à compter de la notification du présent arrêté, l'exploitant fournira à l'inspection des installations classée, une étude technico-économique visant au traitement de l'intégralité des flux de COVNM issus : -des cabines de peinture et la ligne de laquage; - de la zone 6 de la ligne de laquage Dans un délai de 2 ans à compter de la notification du présent arrêté, l'exploitant mettra en place, le ou les modes de traitement que l'étude précitée aura préconisée.
Constats : Ce point n'ayant pas été contrôlé précédemment, l'inspection demande à l'exploitant de lui présenter son étude technico économique, ses conclusions et ses conséquences. Le projet COV a démarré en 2010 suite aux nouvelles contraintes d'exploitation imposée à la ligne de laquage vis à vis de ses émissions canalisées. Il s'agit de réduire les émissions de COV non méthaniques. L'état des lieux était alors le suivant : - non conformité des rejets atmosphériques de la cheminée zone 6 (four inférieur) et sortie maintien colaminage (four supérieur) : il s'agit du rejet canalisé n°6 (étuve zone 6). - non conformité du rejet canalisant les solvants de la cabine peinture (rejet n°7 cabine peinture LAQ et 8 Oxydateur thermique LAQ)

Suite à ces constats, des recherches approfondies ont permis de planifier sur trois phases des travaux d'amélioration des infrastructures des zones 6, 7 et 8 (étuve, cabine peinture et oxydateurs). Ces travaux ont été réalisés entre fin 2011 et début 2014. L'investissement total s'élève à 1100 keuros. Les mesures atmosphériques sur ces trois rejets (6,7 et 8) sont conformes à la réglementation en vigueur dès la mise en service après chaque phase de travaux soit 2012 pour le rejet n°6, 2014 pour les rejets 7 et 8. L'objectif de réduction des COV sur ces trois rejets a donc été atteint suite à ces travaux.
