Strasbourg, le 8 janvier 2015

**RAPPORT DE L'INSPECTION  
DES INSTALLATIONS CLASSÉES**  
**CONSTATS D'UNE VISITE DE CONTRÔLE**

**Objet :** Installations classées pour la protection de l'environnement / Visite de contrôle  
Société BEISER à Bouxwiller

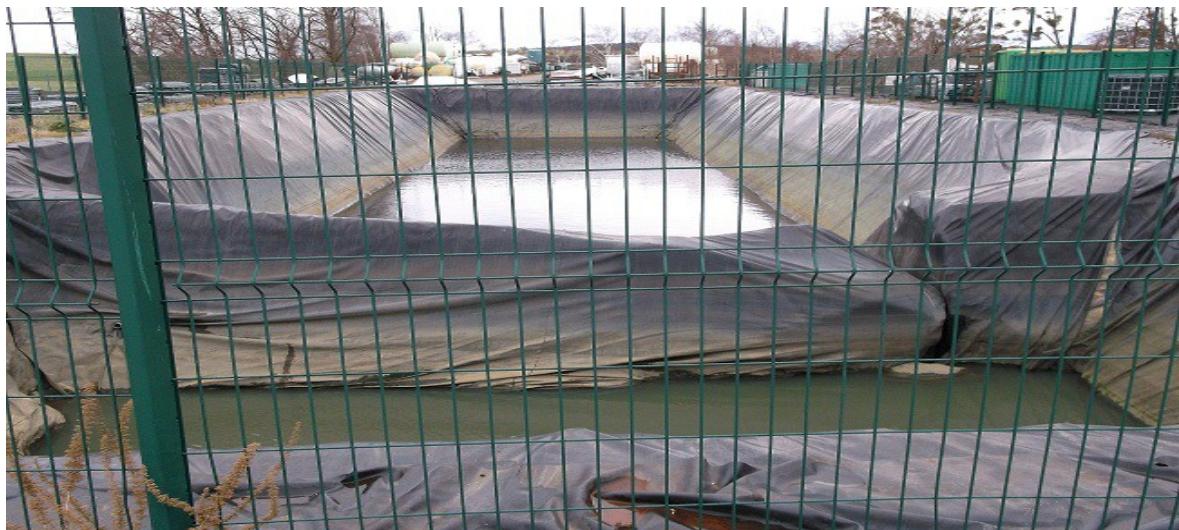
Par ailleurs, il a été constaté que le bassin de confinement ne présente pas les garanties d'étanchéité nécessaires.

Le niveau d'eau dans le bassin reste constant, en dessous de la surverse, l'étanchéité du bassin n'est plus assurée. **Une partie des effluents est donc rejetée vers le milieu naturel (par infiltration) avant d'atteindre le fossé Reithgraben** (exutoire du réseau d'eau situé en aval du bassin).

Ce point a été évoqué verbalement avec l'exploitant. Ce dernier a précisé, qu'à sa connaissance, aucune étude hydrogéologique n'avait été réalisée. Le sous-sol au droit du site n'est donc pas connu. Il y aura lieu, pour l'exploitant, de mener de telles investigations afin de s'assurer que la perte d'étanchéité du bassin et du réseau n'ait pas conduit à une pollution au droit du site et éventuellement d'une pollution de nappe.
