**RAPPORT DE L'INSPECTION  
DES INSTALLATIONS CLASSÉES**  
**CONSTATS D'UNE VISITE DE CONTRÔLE**

**Objet :** Installations classées pour la protection de l'environnement  
Visite de contrôle du 8 janvier 2015  
Brasserie METEOR à Hochfelden

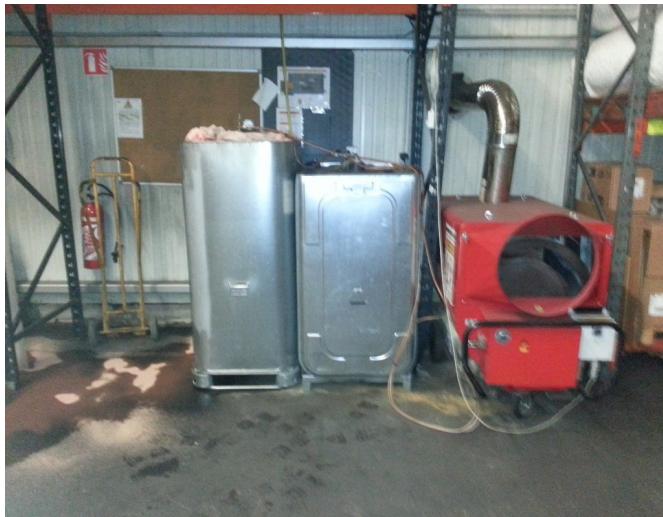
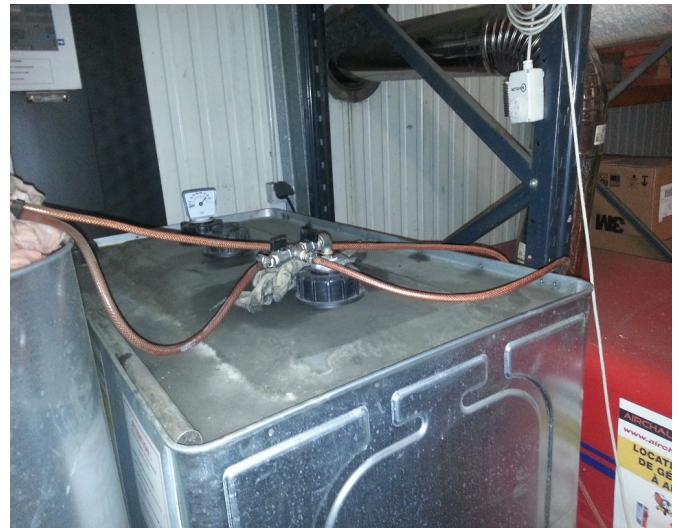
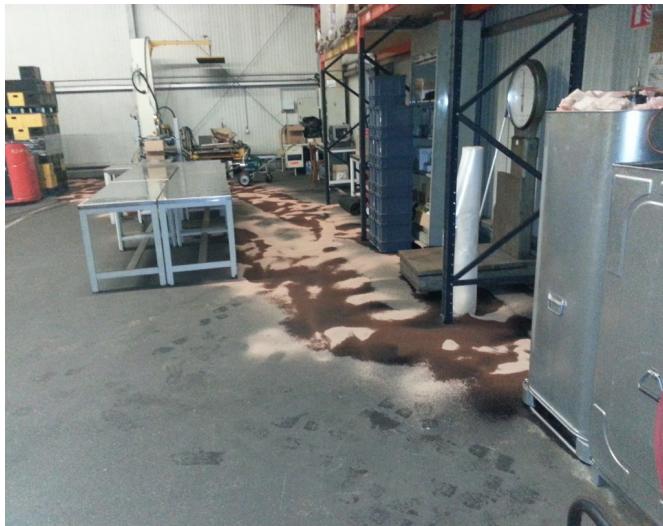
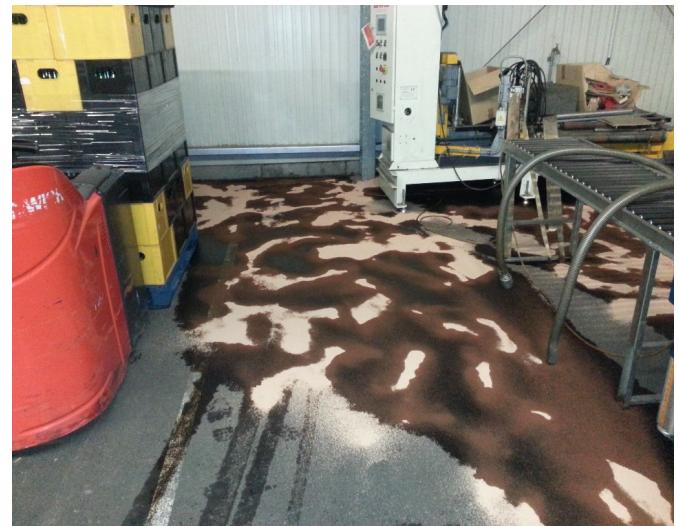
Photographies prises dans l'entrepôt

Le dimanche 28 décembre 2014 vers 8h00, un opérateur de la brasserie perçoit au cours de sa tournée de surveillance une odeur de fioul. Il inspecte alors un entrepôt de stockage de bouteilles de bière et constate le débordement d'une des deux cuves de fioul domestique. Les cuves, d'un volume de 700 et 1 000 litres, alimentent l'installation de chauffage du bâtiment. Cette installation fonctionne uniquement lorsque la température dans le local est comprise entre 4 et 5°C afin d'éviter le gel des produits.

L'origine du débordement est liée à une mauvaise manipulation des vannes de connexion cuves/brûleur par un opérateur. En effet, l'alimentation en fioul a été effectuée sur la cuve n° 1 et le retour en carburant sur la cuve n° 2. Les 2 cuves ont été remplies le mardi 23 décembre. La cuve n° 2 a donc débordé par trop plein. Le site étant à l'arrêt pendant les fêtes de fin d'année, aucun employé n'a pu constater le débordement avant la tournée de surveillance dominicale.

L'opérateur d'astreinte a immédiatement inversé la connexion des cuves afin de stopper le débordement. Il a absorbé le fioul épandu à proximité de l'installation, mais n'a pas remarqué que du fioul s'était répandu sous des palettes stockées. L'écoulement s'est poursuivi hors de l'entrepôt jusqu'à rejoindre le réseau d'évacuation des eaux pluviales.

Les photographies ci-après ont été prises le 28 décembre par les services de gendarmerie :

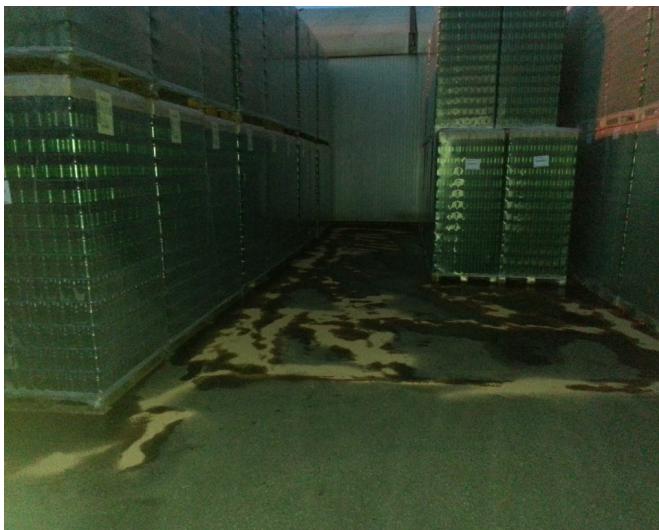
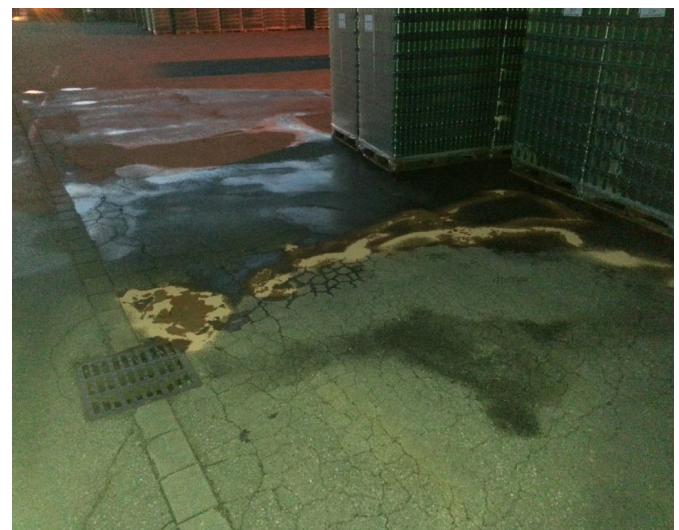
Photographies prises dans la cour extérieure

Dans la journée du 28 décembre, un promeneur observe des traces d'hydrocarbures dans la Zorn au niveau du rejet communal des eaux pluviales. Il prévient les services de secours.

Les pompiers, gendarmes et services communaux se présentent alors à la brasserie. Les eaux contenues dans le regard d'évacuation des eaux pluviales incriminé sont pompées par les pompiers, puis le regard est obturé. Les eaux polluées recueillies sont éliminées comme déchets dangereux.

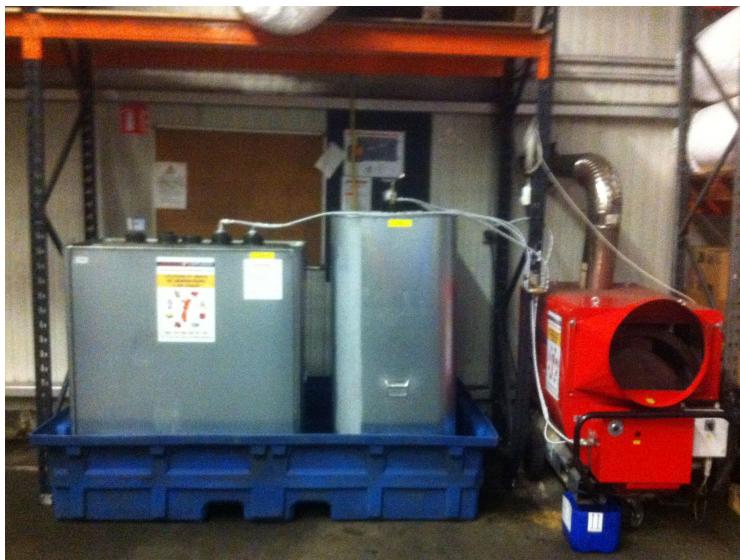
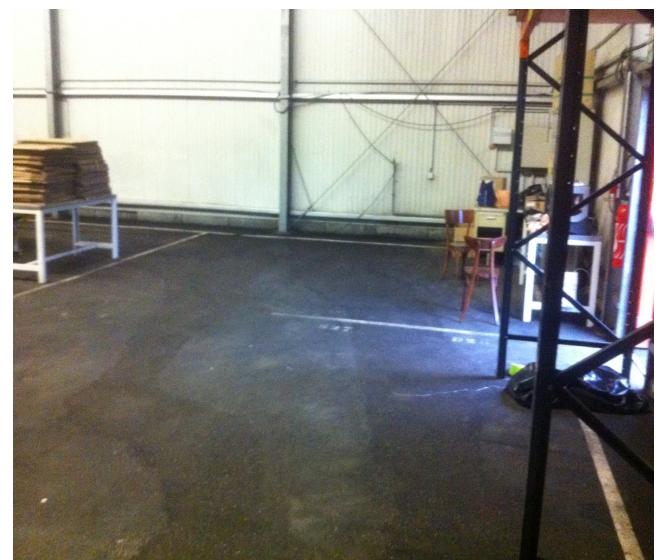
Les photographies ci-après ont été prises lors de la visite du 8 janvier 2015 par l'inspection.

Suite à cet incident, outre les opérations de pompage et nettoyage des réseaux, l'exploitant a procédé au remplacement du circuit d'alimentation en fioul et des 2 vannes actuelles (alimentation et retour) par une vanne d'inversion double (alimentation et retour sur la même vanne) rendant toute mauvaise manœuvre impossible. Les cuves ont été placées sur une capacité de rétention de 1500 litres.
